流山小学校

流山市流山4丁目359番地
(流山小学校正門前の歩道橋)

《箇所番号1》

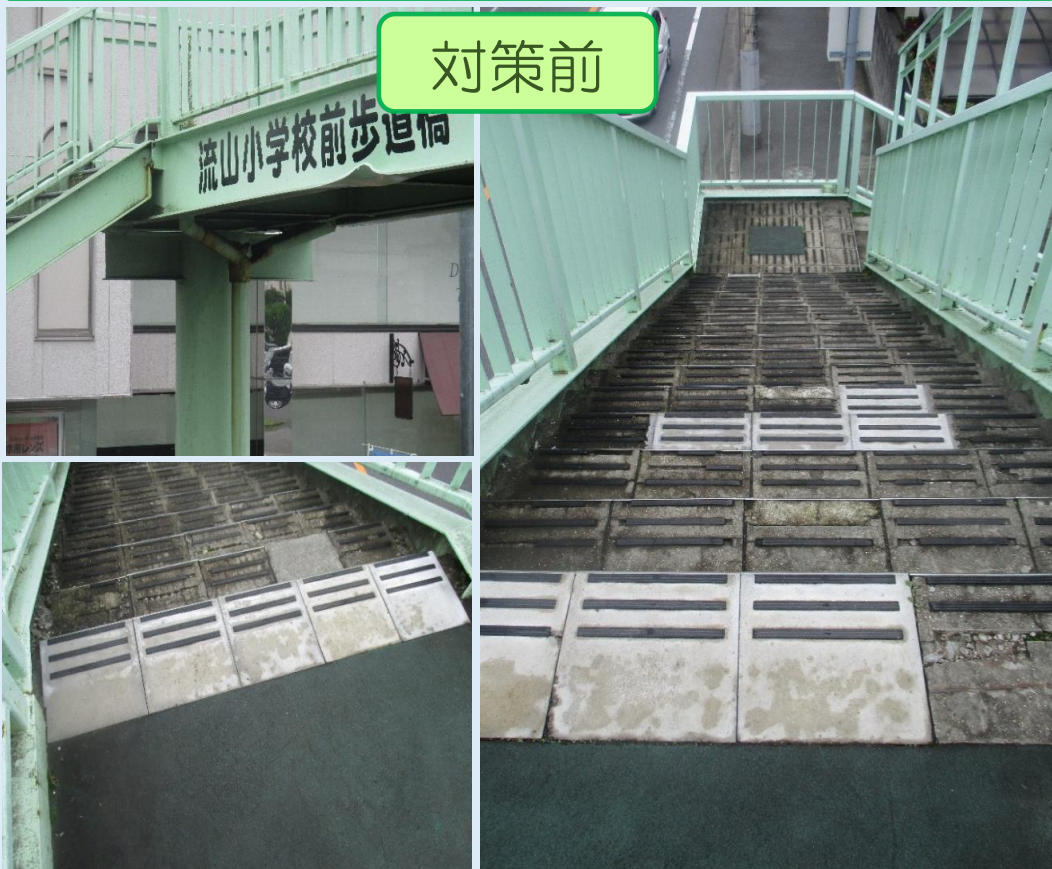
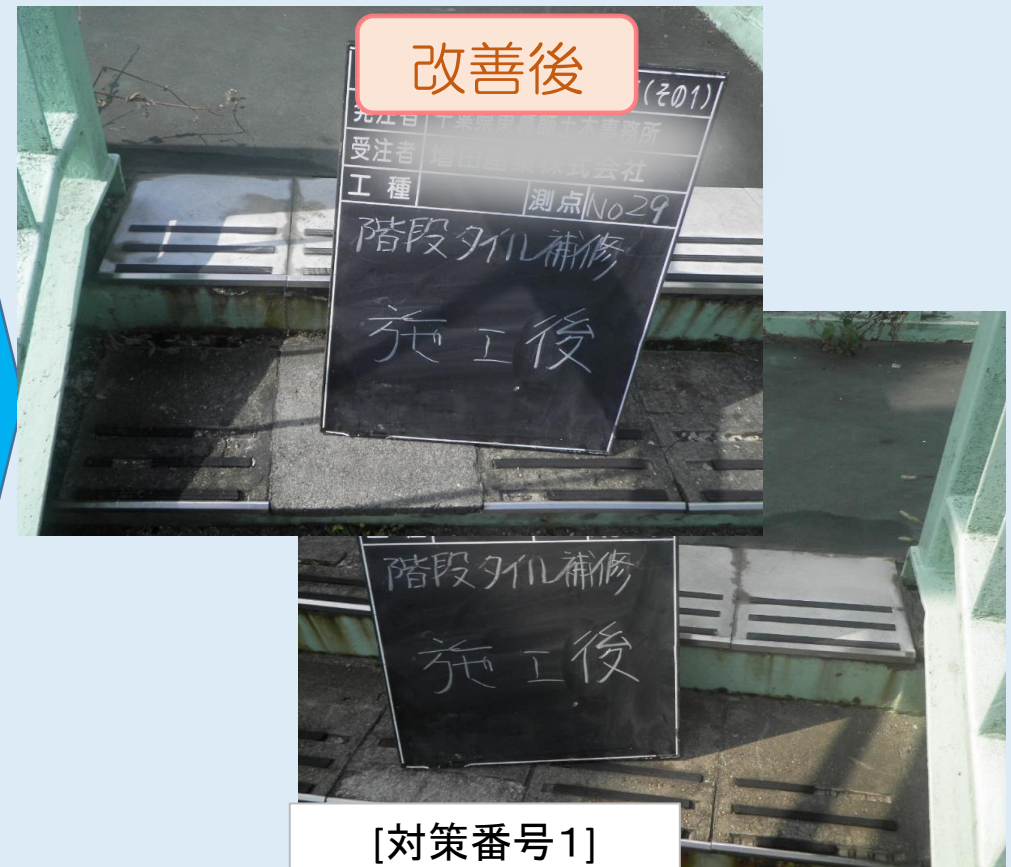
階段のタイルが剥がれかかっている為、危険である。

[1] タイルの剥離修繕及び歩道橋の掃除

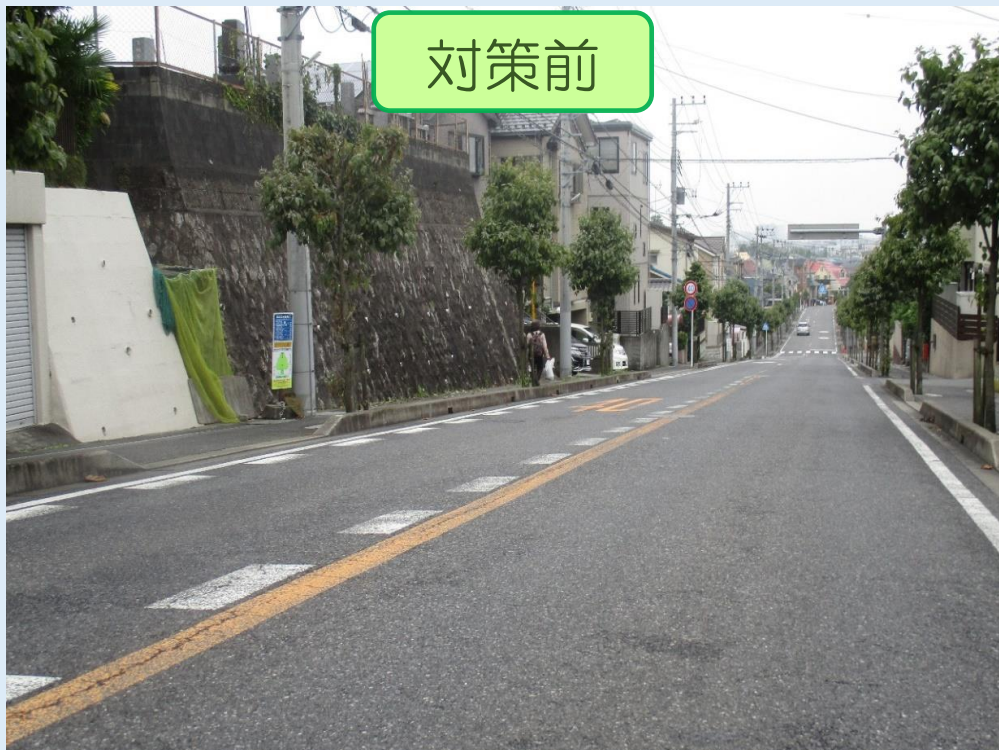
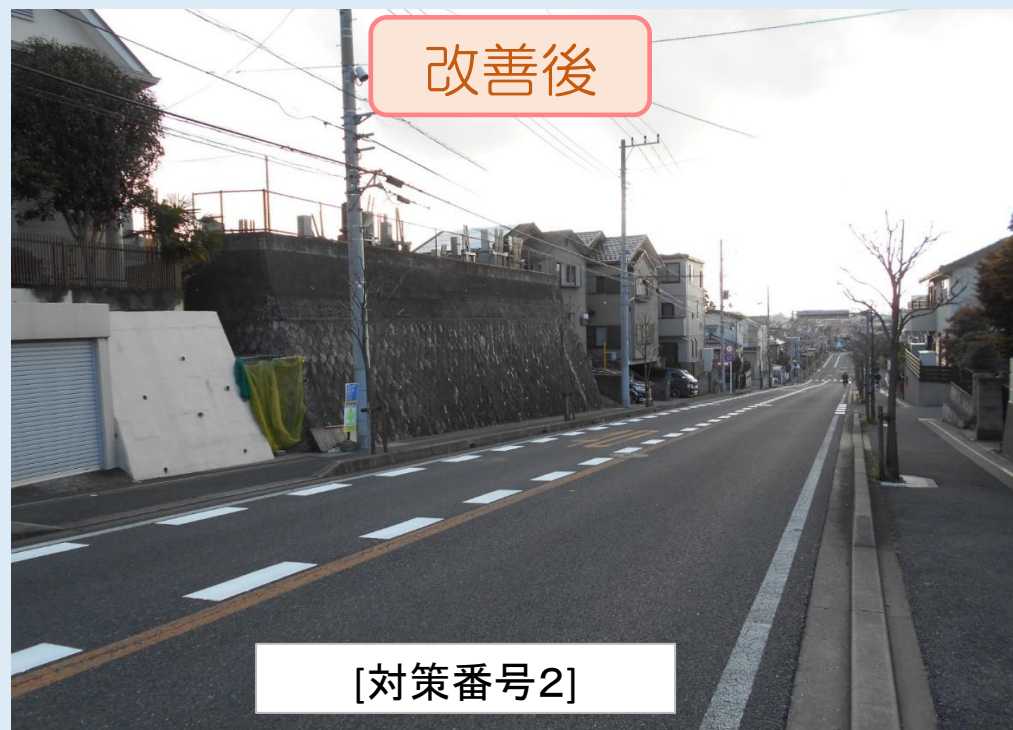
《箇所番号2》

自転車の通学路で下り坂になっており、
車にとっては自転車のスピードが速く、
見通しが悪い為危険である。

[2]流山市役所方面の坂道の「ドット
線」、「外側線」の路面標示の復旧

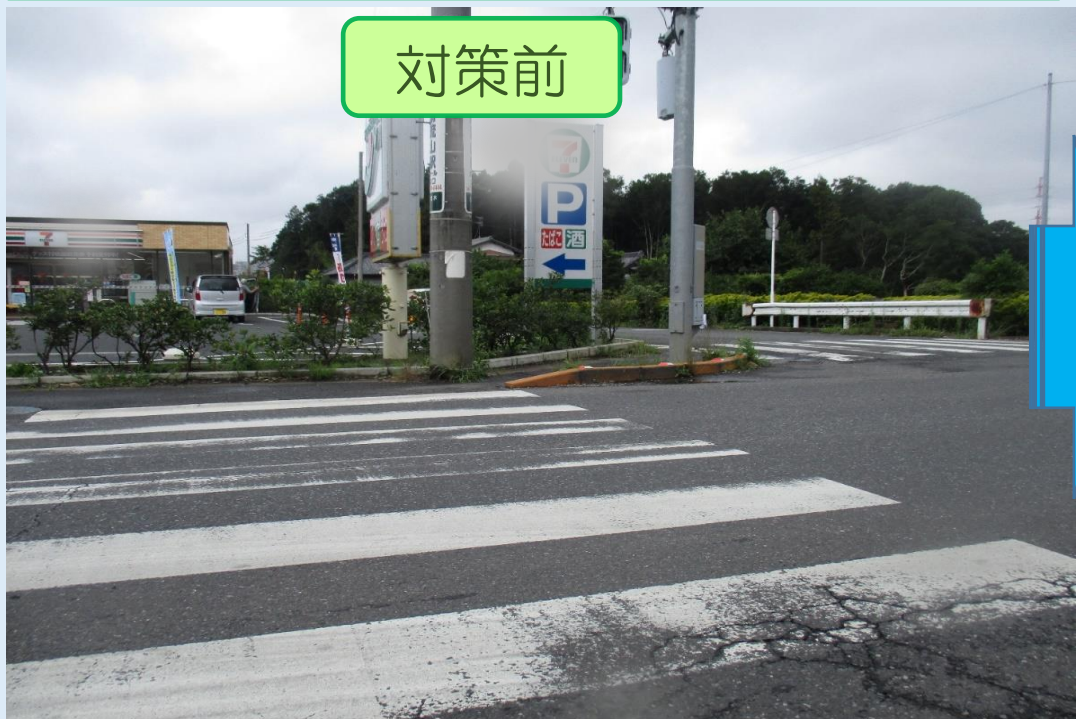
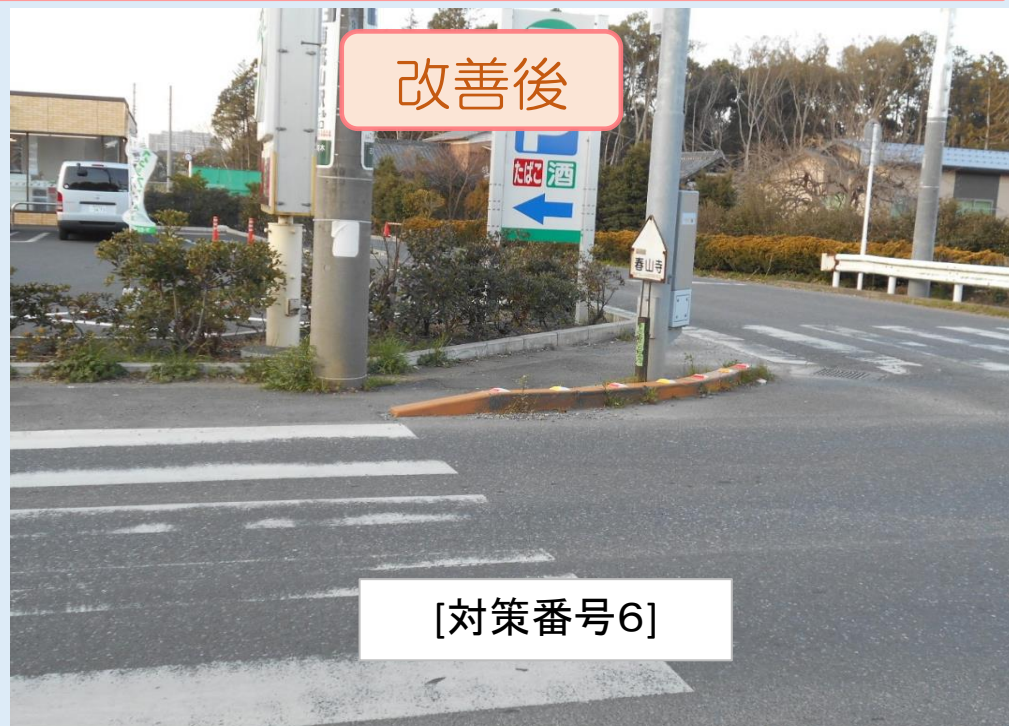
《箇所番号4》

とても狭い十字路のうえ、車の通りが激しく、歩行者等の待機するスペースがあまりないことから、危険である。

[6]反射板（ブロックの上部）の補修

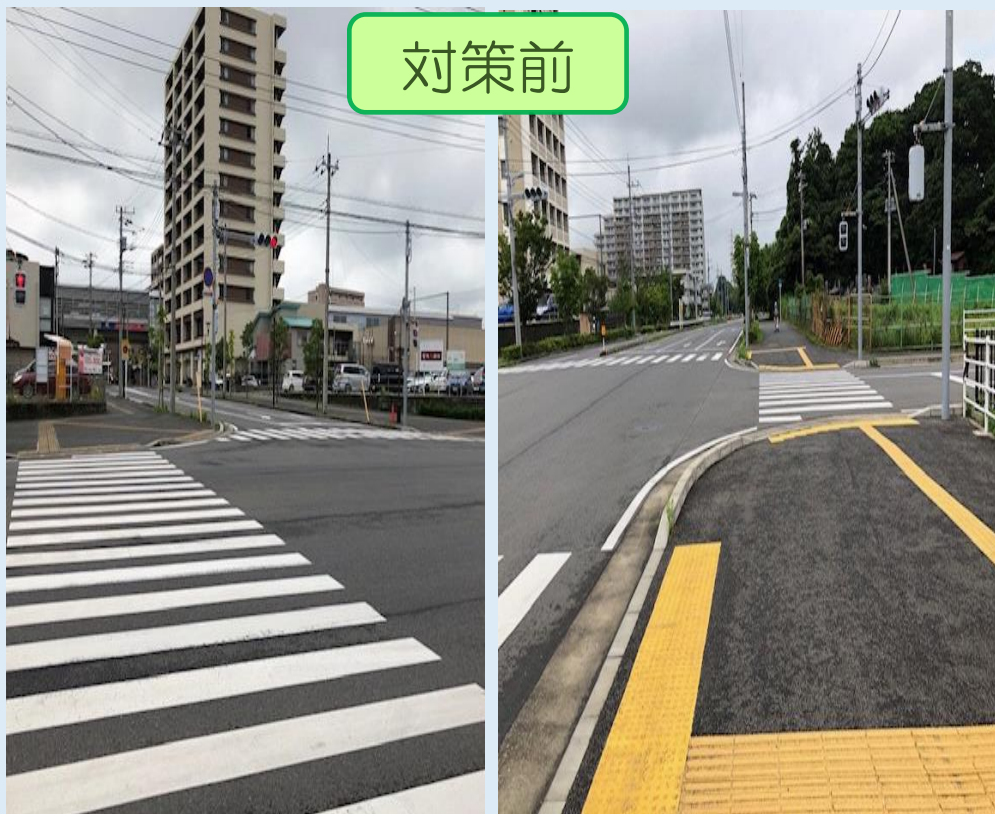
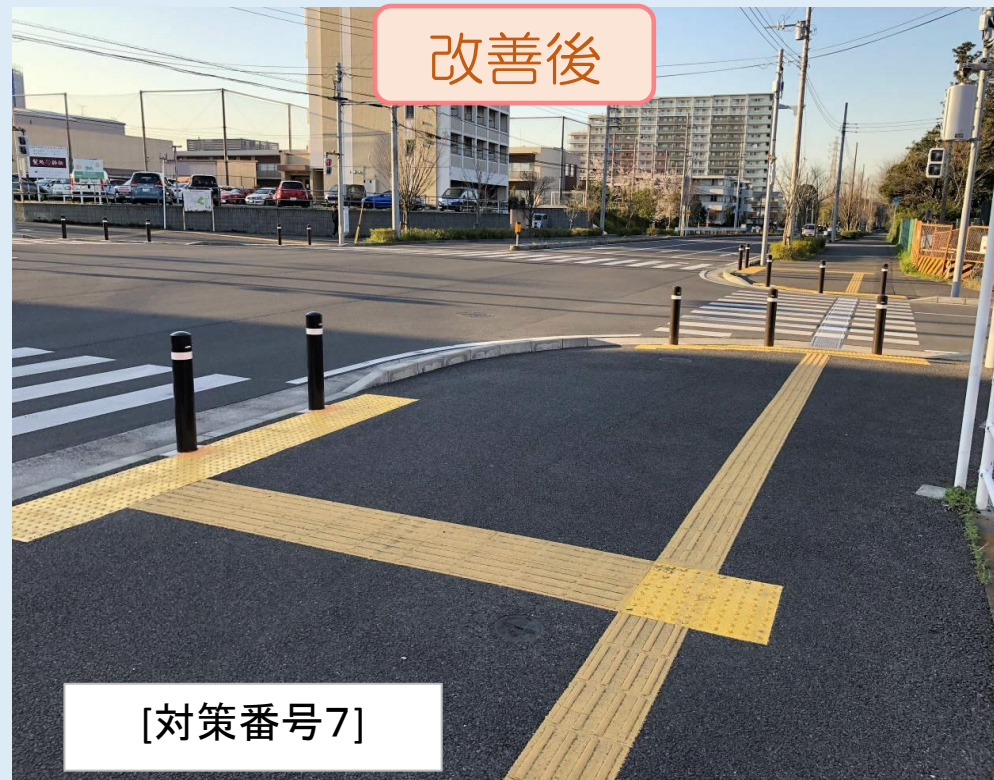
《箇所番号5》

広い道路なので、スピードを出す
車が多く、危険である。

[7]交差点四隅に車止めの設置
(新設)

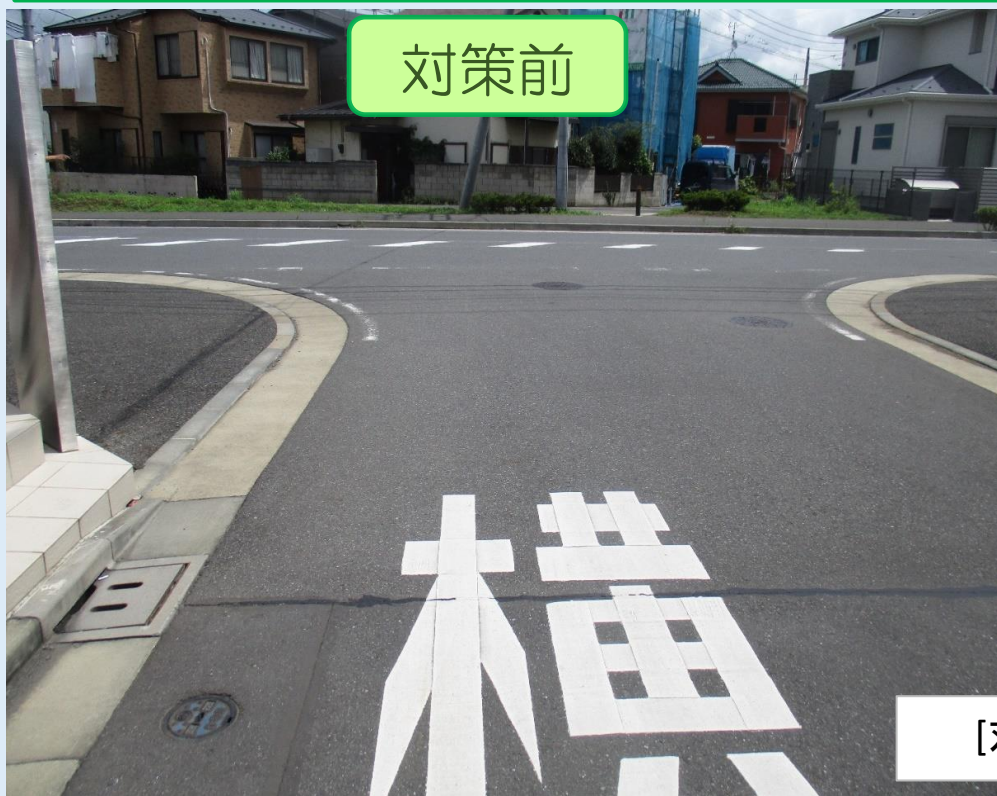
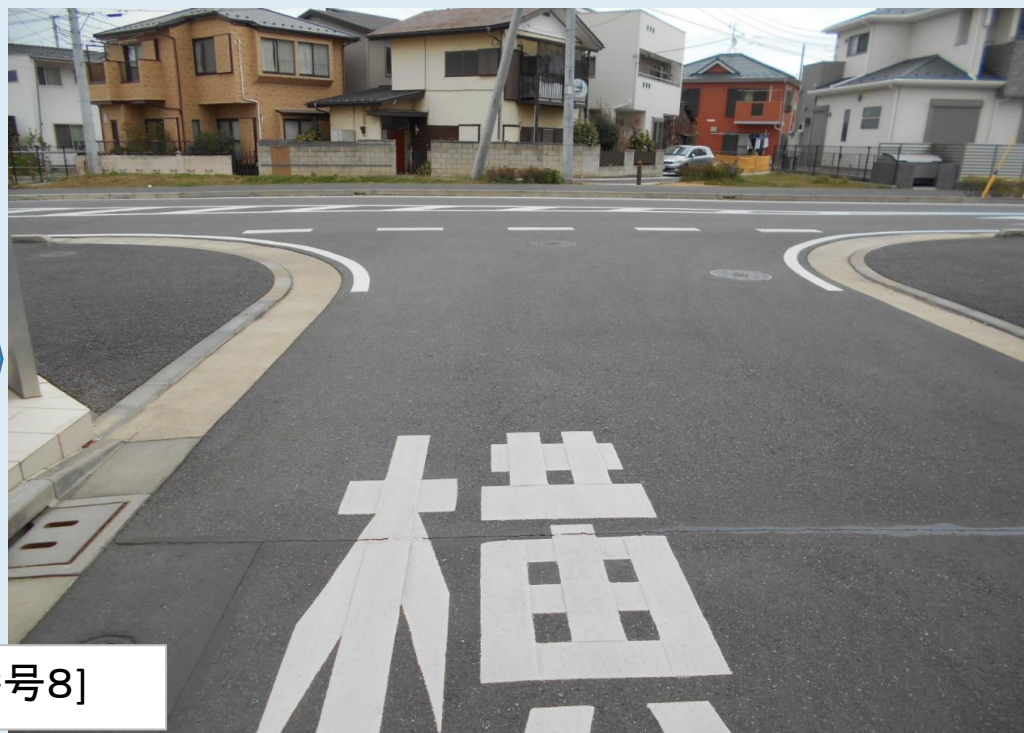
《箇所番号6》

本道からの抜け道になっているため、交通量が多い。児童の横断が危険な状態である。

[8]「巻込み線」及び「路面標示文字」の復旧

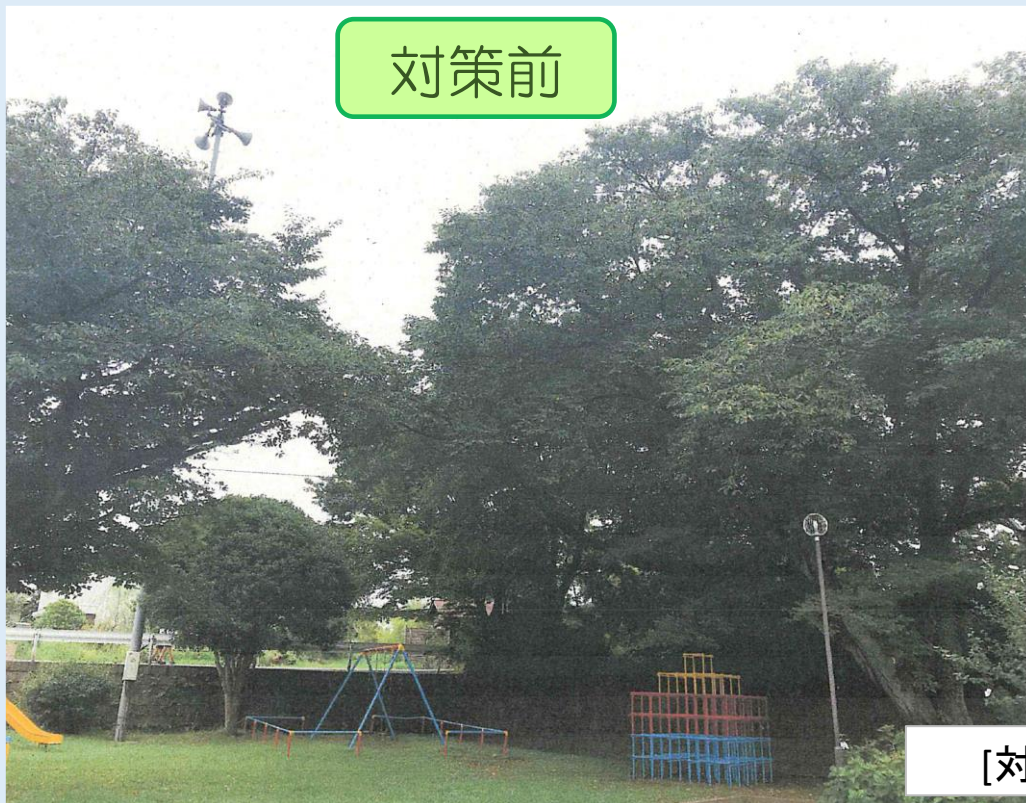
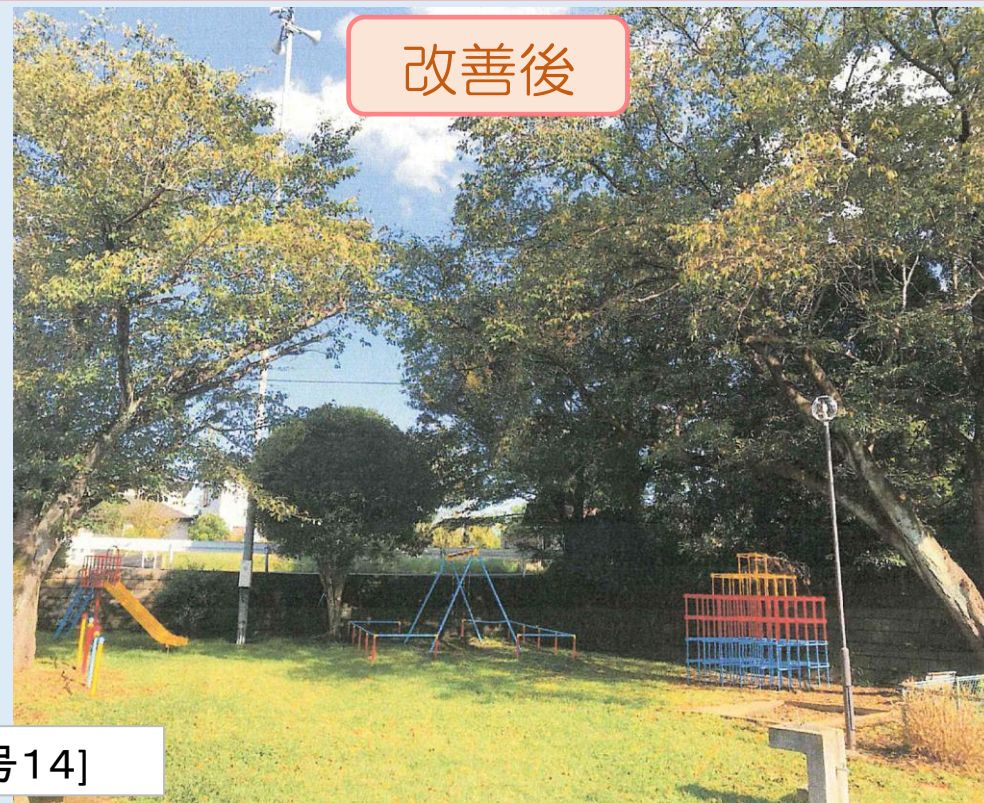
《箇所番号10》

不審者出没の報告が多数ある。薄暗く、不審者が隠れやすい場所である為、危険である。

[14]公園内の枝を伐採
(明るくする)

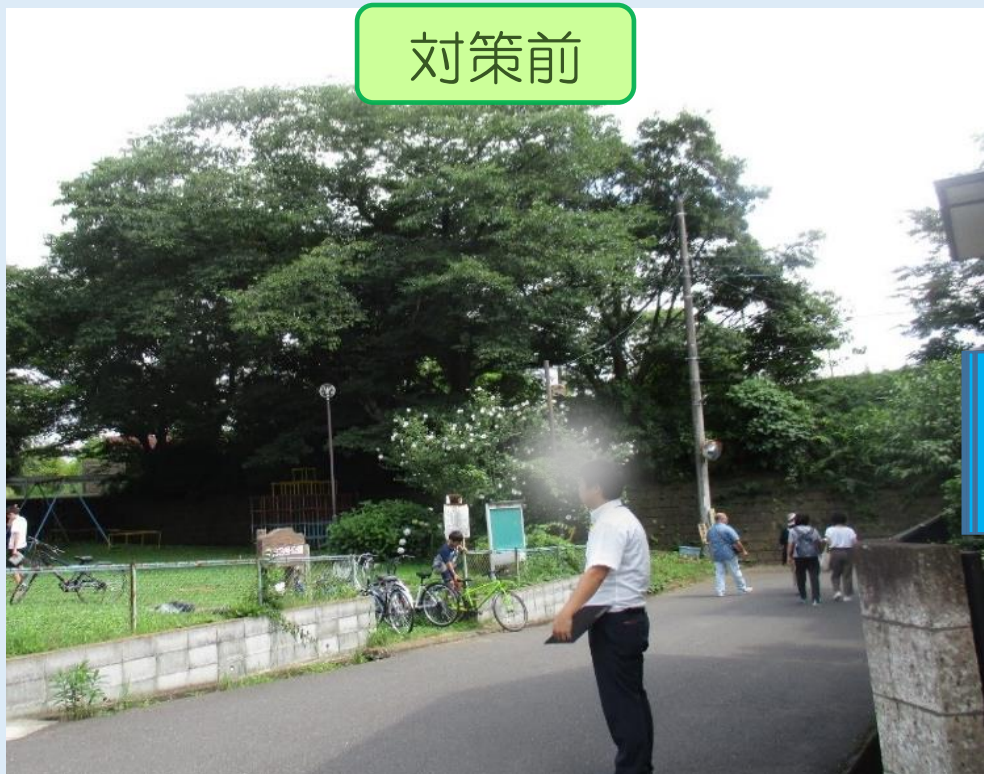
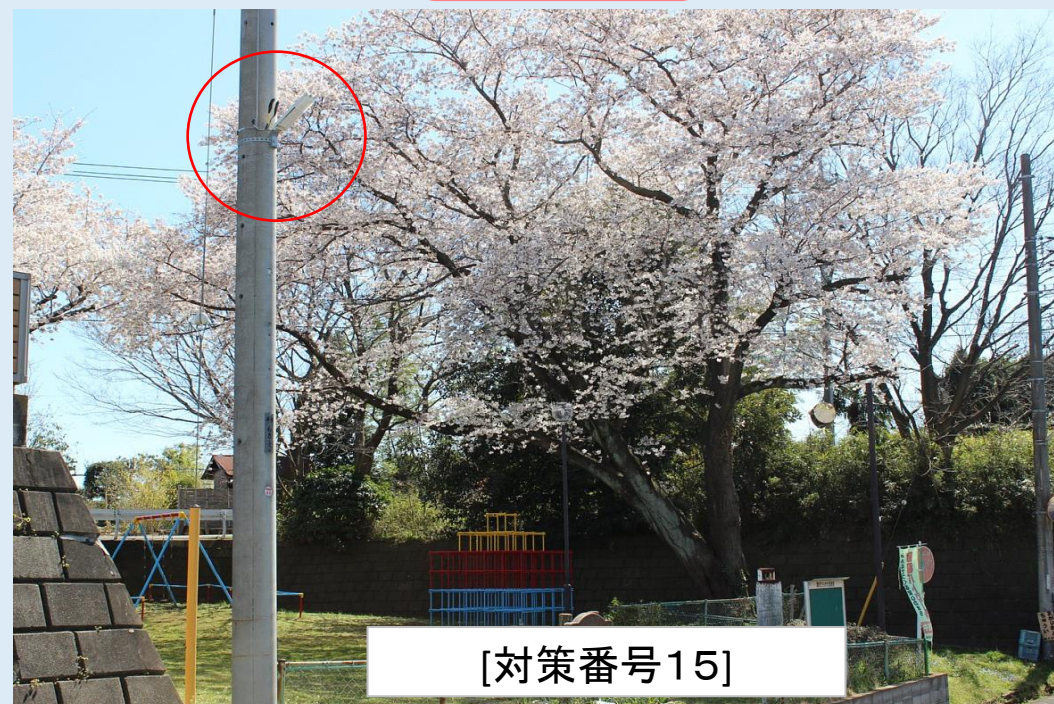
《箇所番号10》

不審者出没の報告が多数ある。薄暗く、不審者が隠れやすい場所である為、危険である。

[15]公園西側の電柱に街灯を設置
(新設)

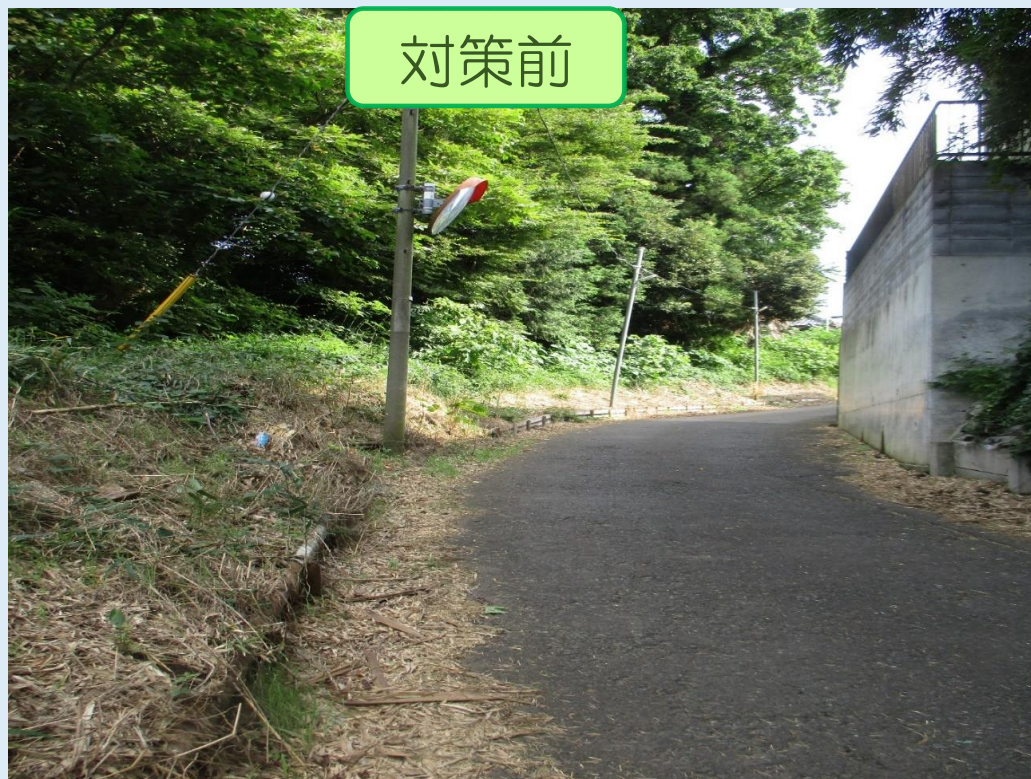
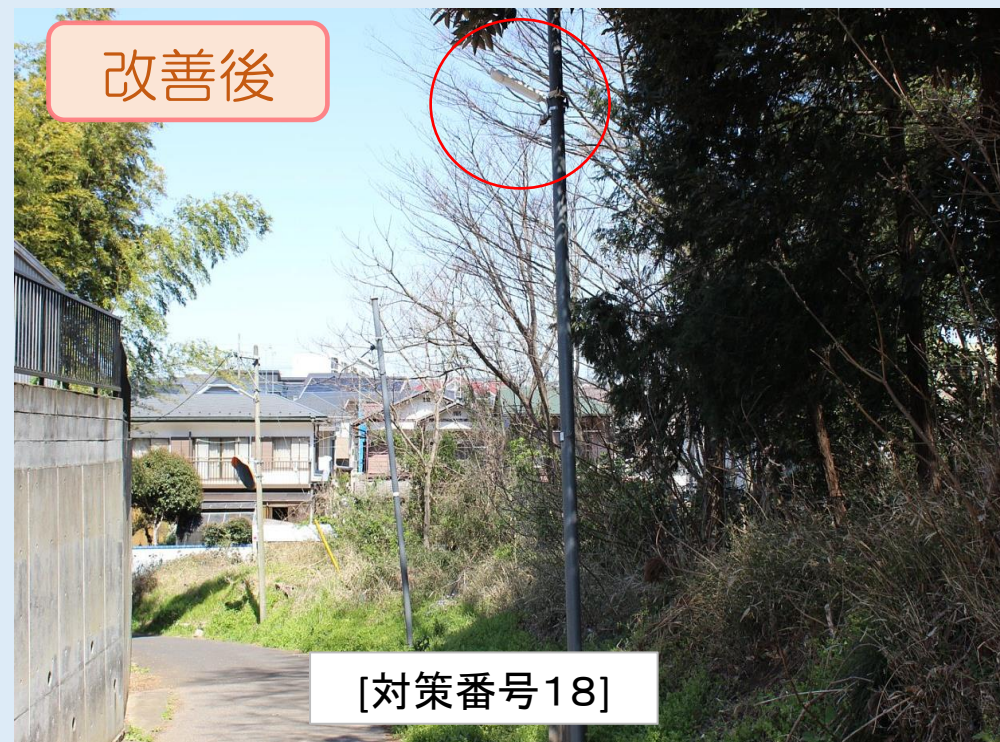
《箇所番号12》

急な坂で見通しが悪く、かつ、暗いため危険である。

[18]民家の東側道路の一番北側の電柱の街灯及び一番南側の街灯を10Wから20Wに変更。

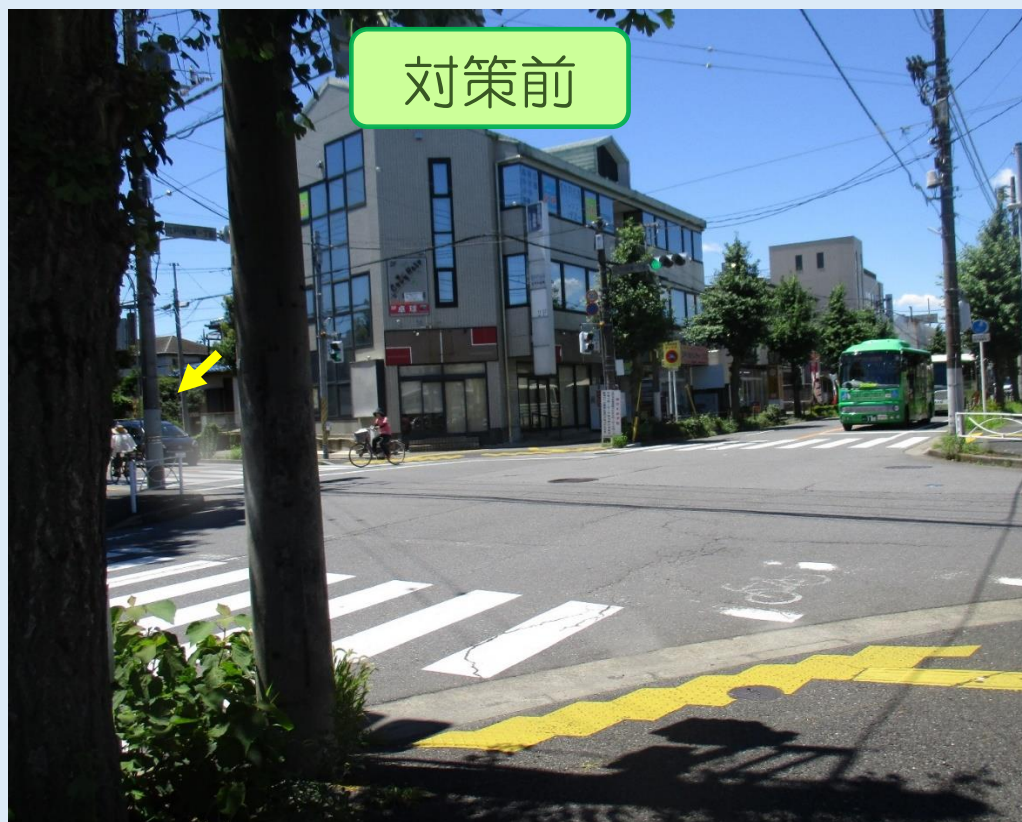
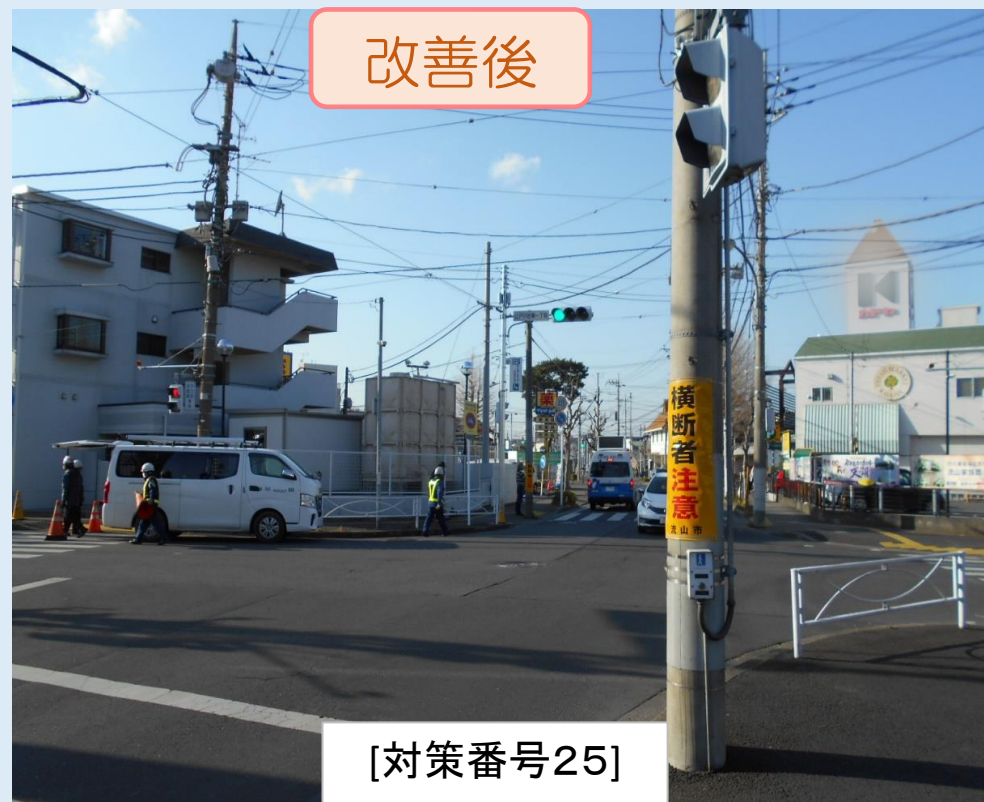
《箇所番号18》

黄色から赤へ信号が変わるのが早い為、
危険である。

[25]交差点南側の角付近の電柱に注
意喚起の「電柱幕」の設置(新設)

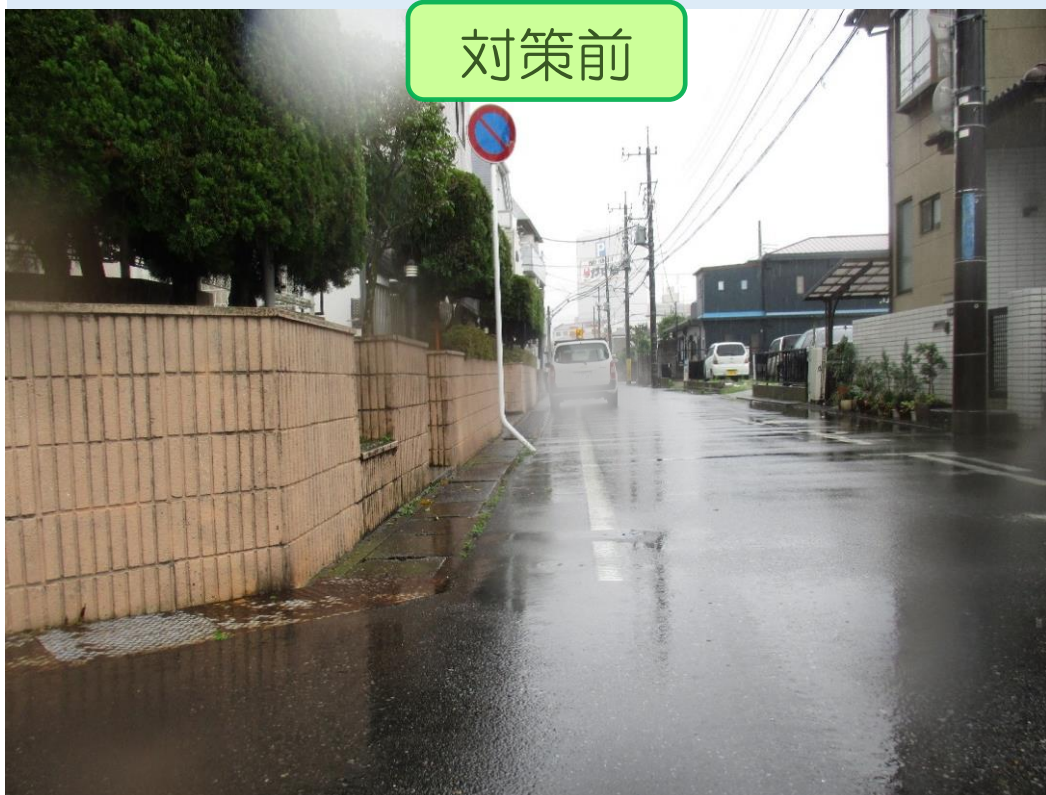
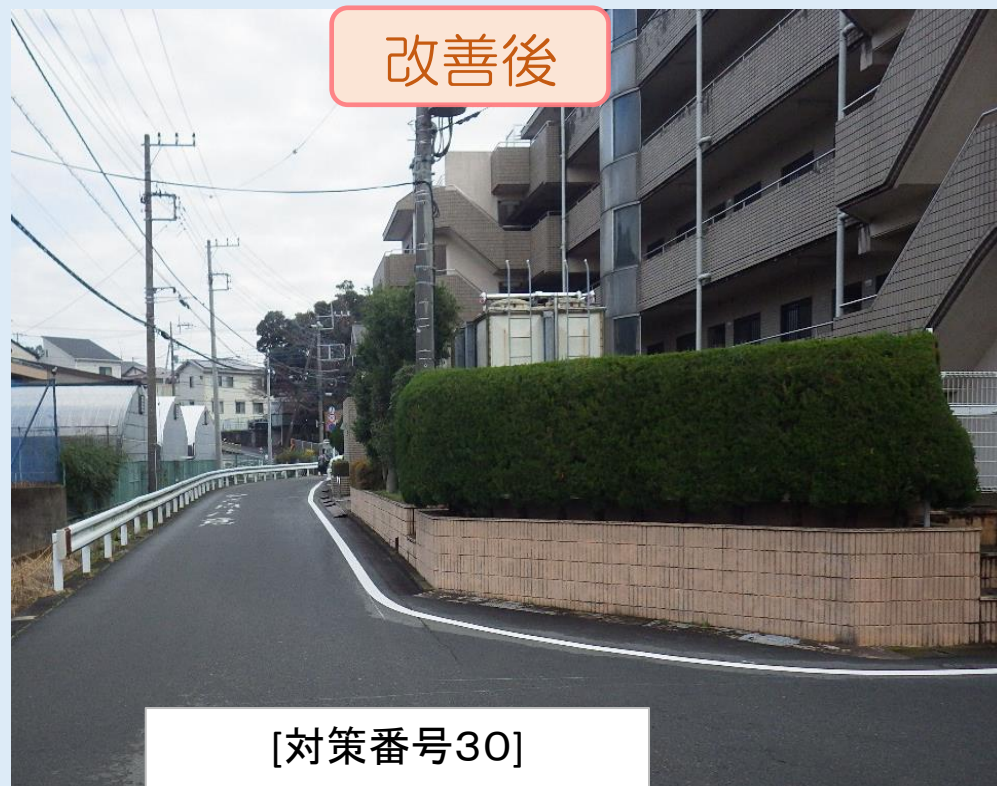
《箇所番号22》

十字路ではあるが優先道路がカーブしているため車の速度が落ちず横断が危険である。

[30] 「外側線」の路面標示の復旧

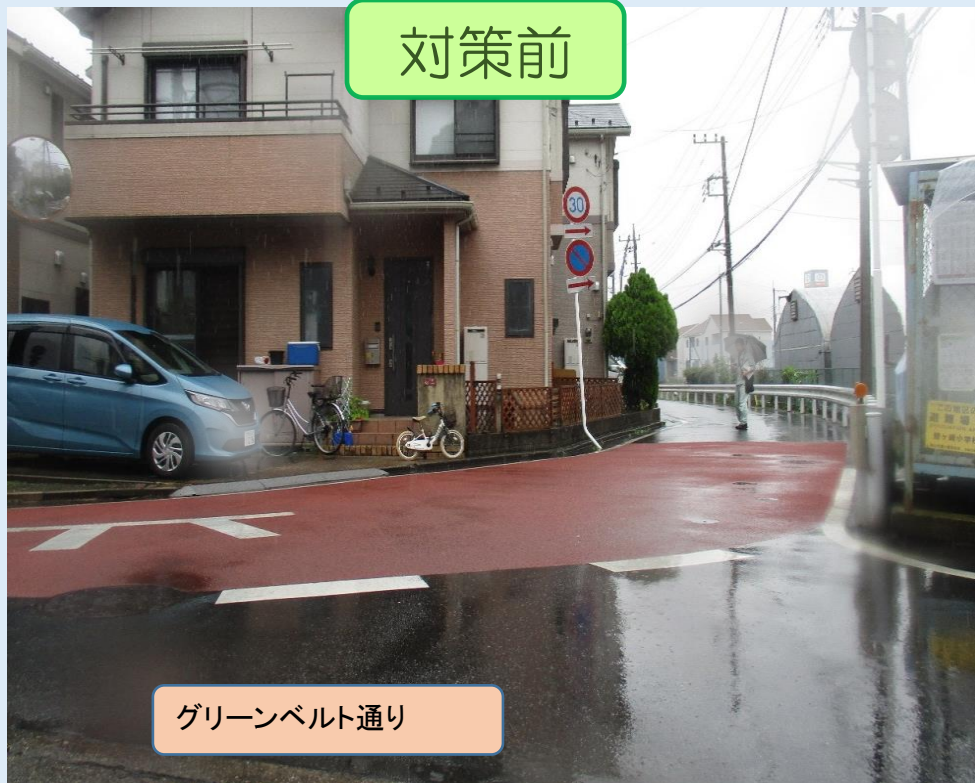
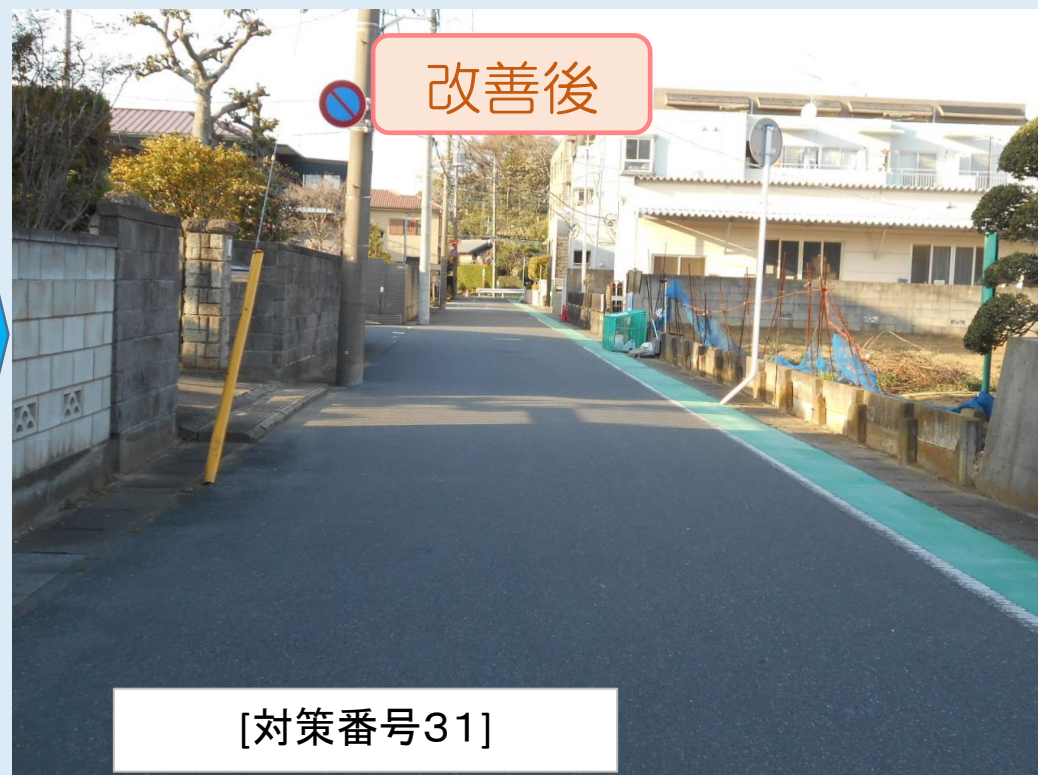
《箇所番号22》

十字路ではあるが優先道路がカーブしているため車の速度が落ちず横断が危険である。

[31]「グリーンベルト」の舗装
(新設)

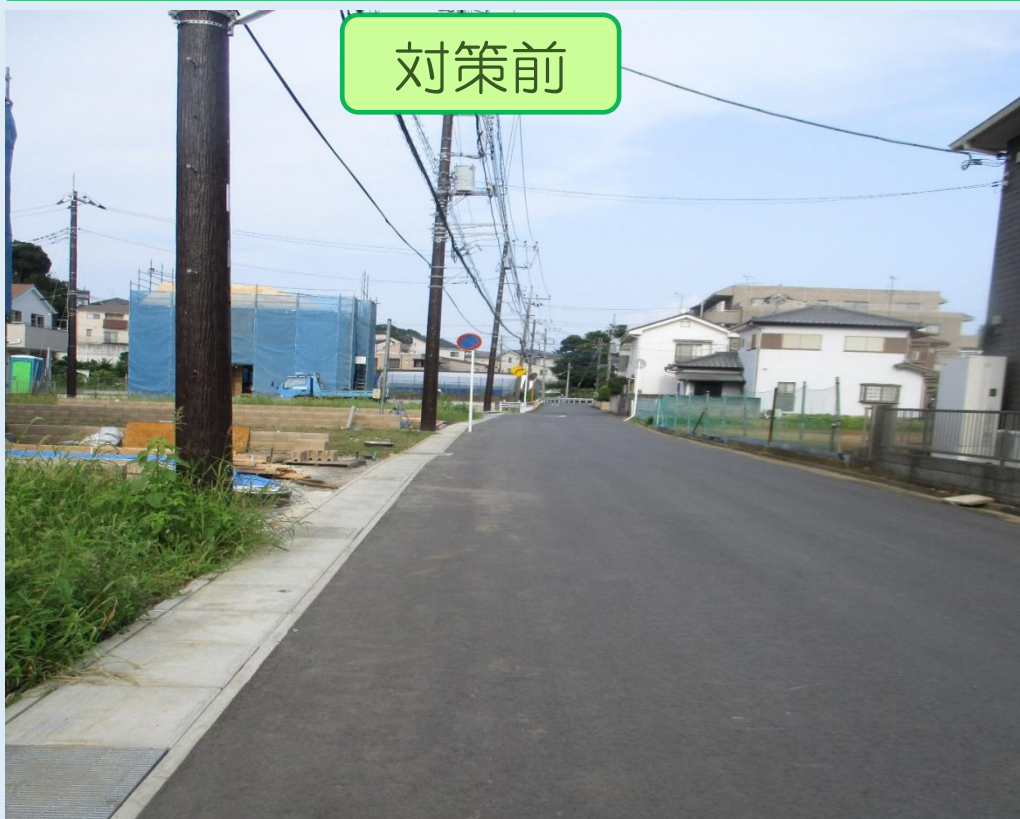
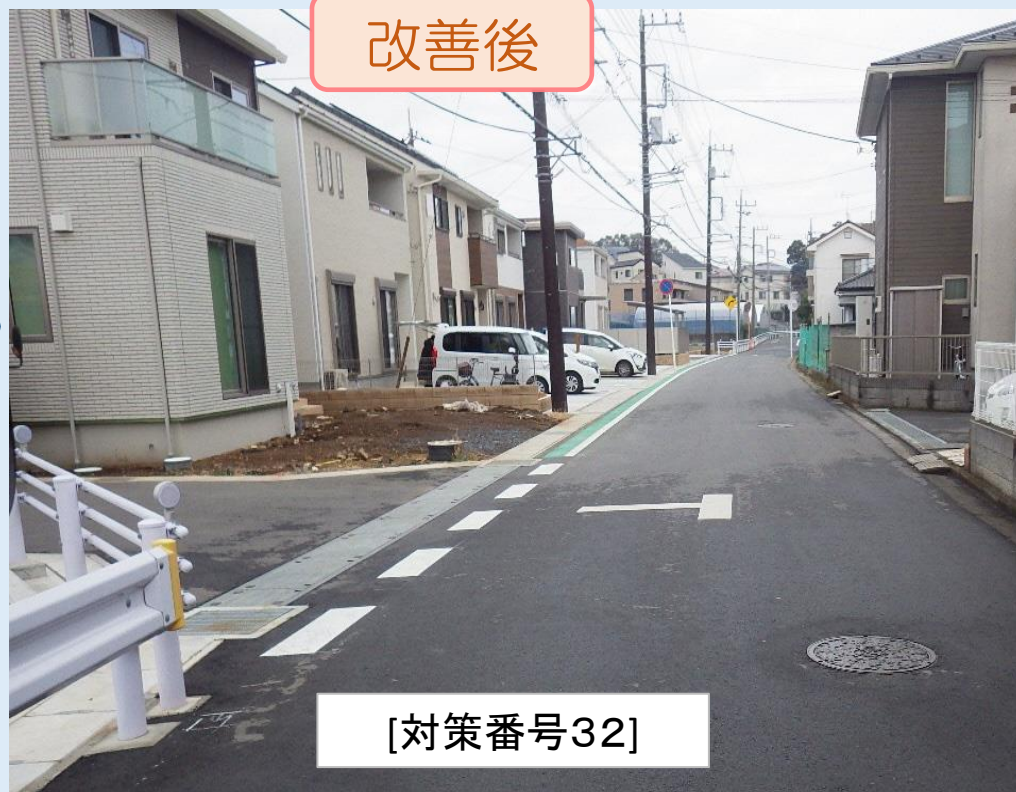
《箇所番号23》

スクールゾーンだが、車の出入りが
多い為、危険である。

[32]看板を正面として東側道路に
「外側線」の路面標示(新設)

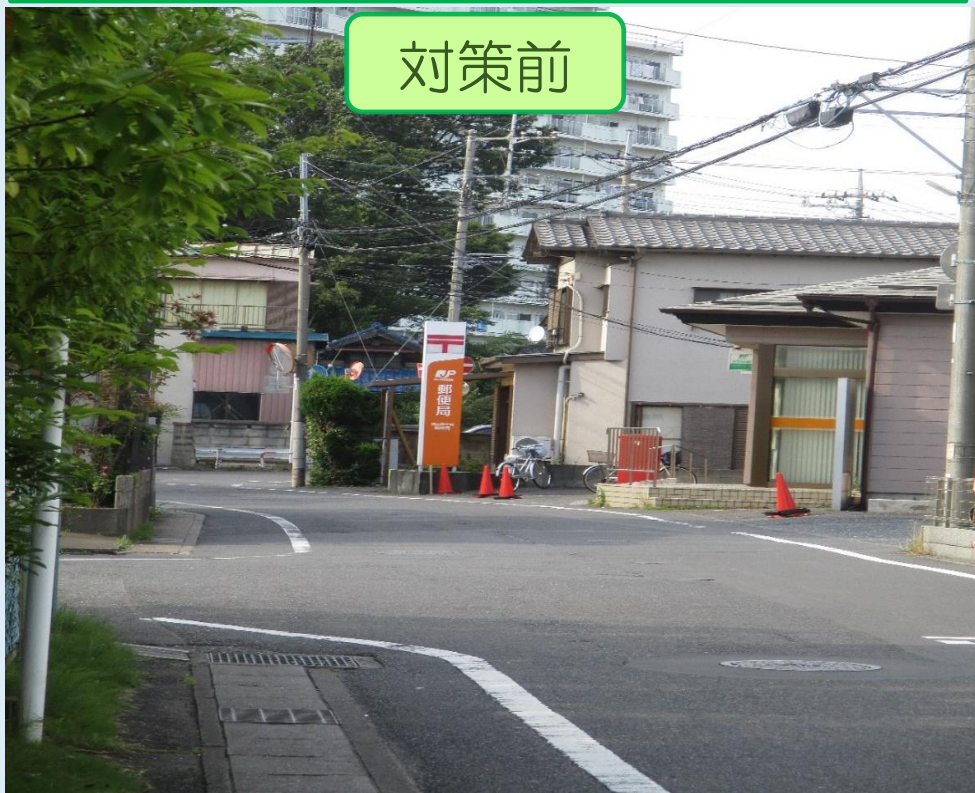
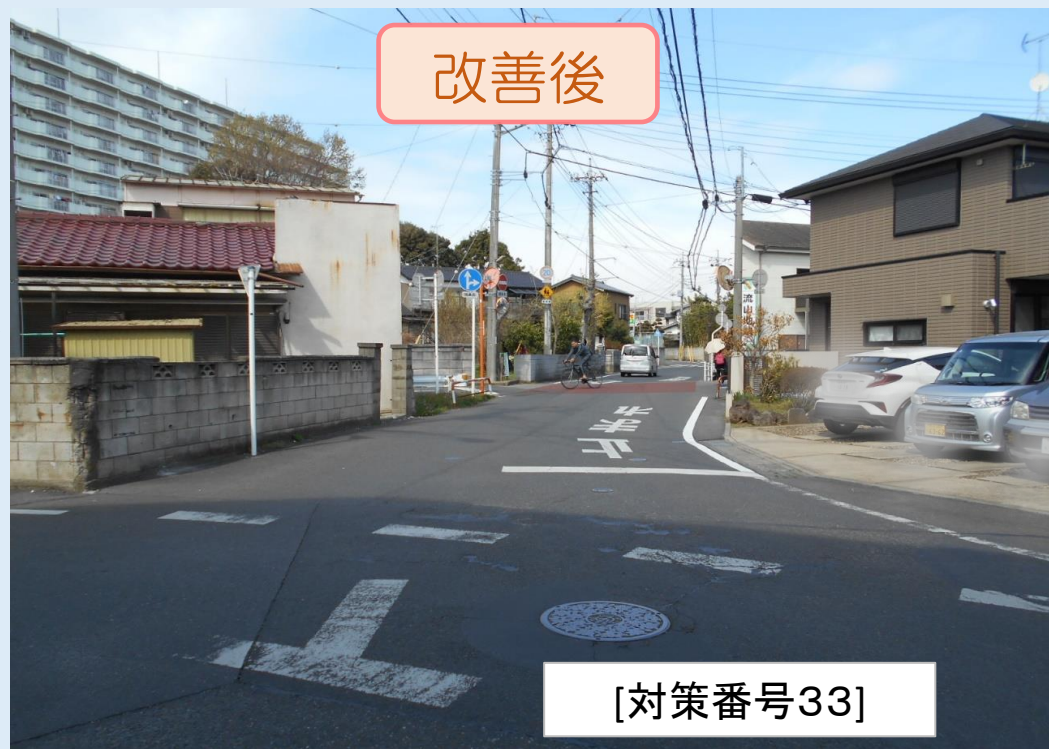
《箇所番号24》
道が狭く、交通量も多い為、危険
である。

[33]「外側線」の路面標示 (新設)
(郵便局前)

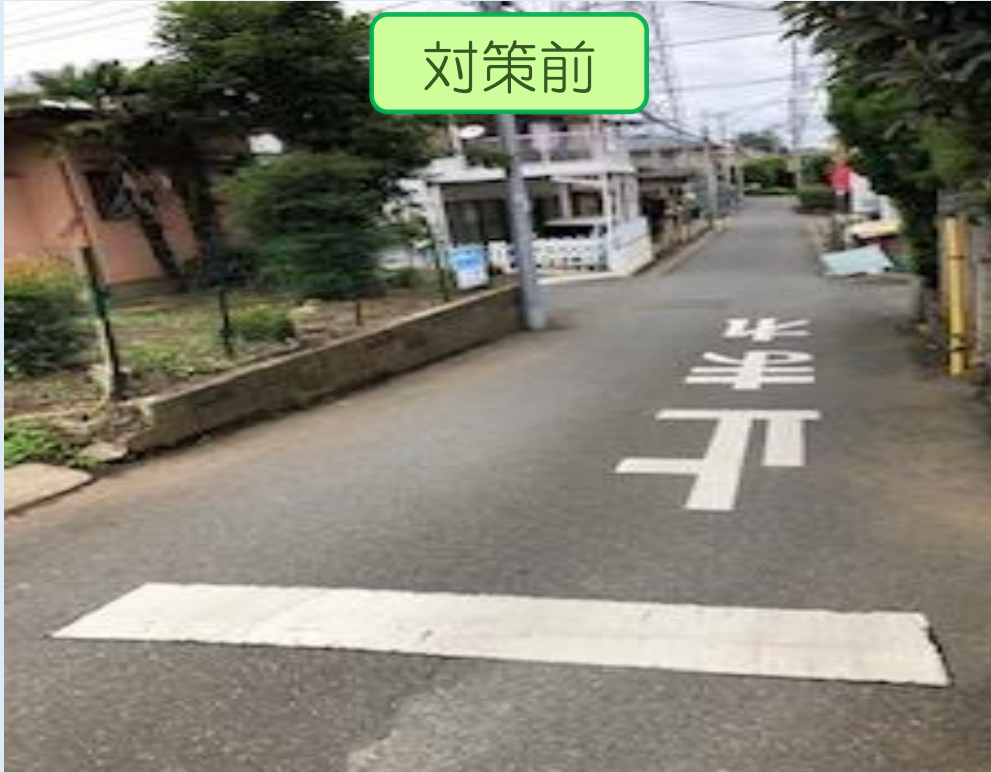
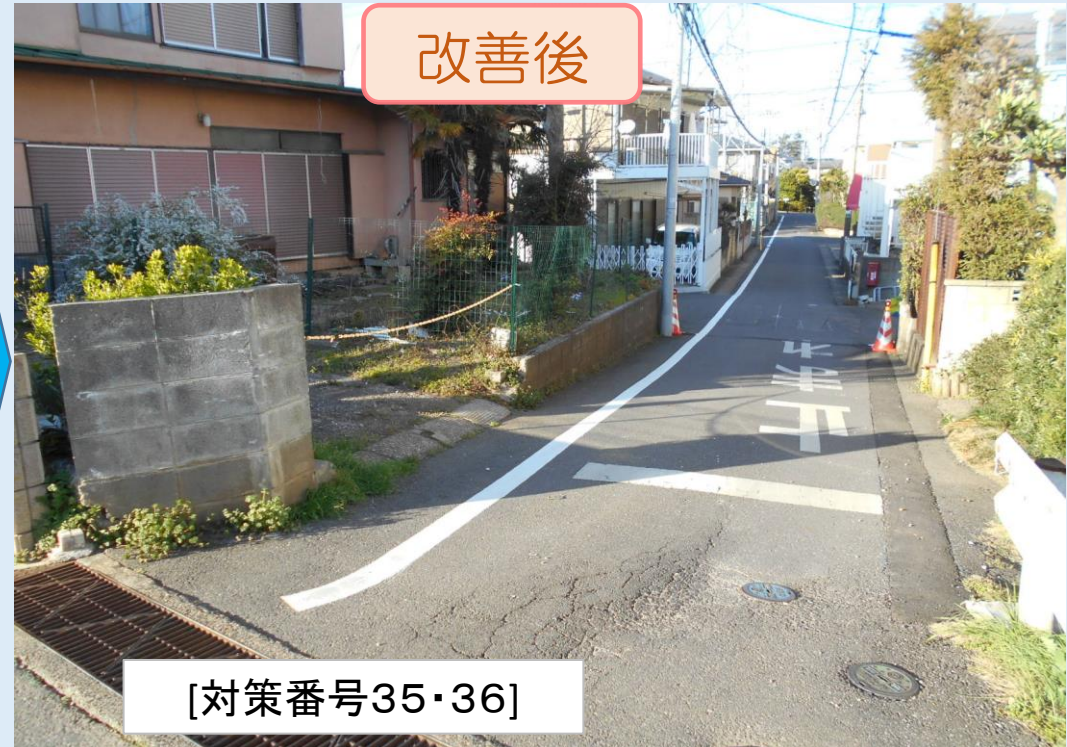
《箇所番号25》

狭い道幅にもかかわらず、車・オートバイの抜け道になっているため、登下校時における児童がとても危険である。

[35]変形交差点の中心部の陥没修理
[36]「巻込み線」、「外側線」の路面標示（新設）
