流山小学校

流山市流山4丁目359番地
(流山小学校正門前の歩道橋)

《箇所番号1》

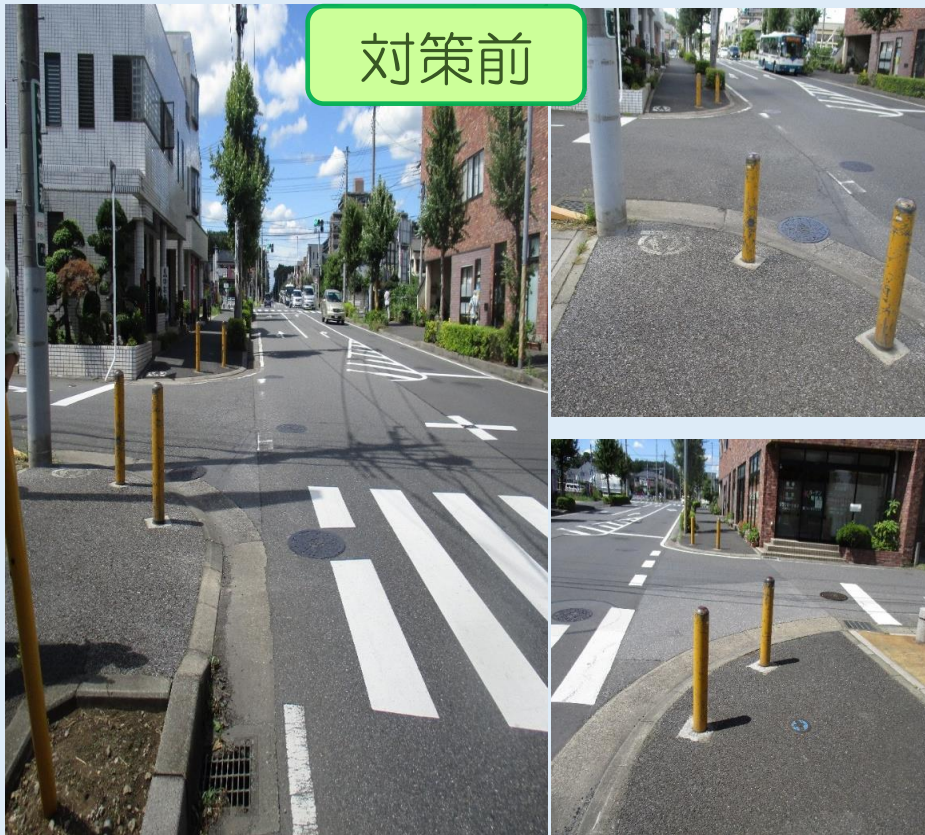
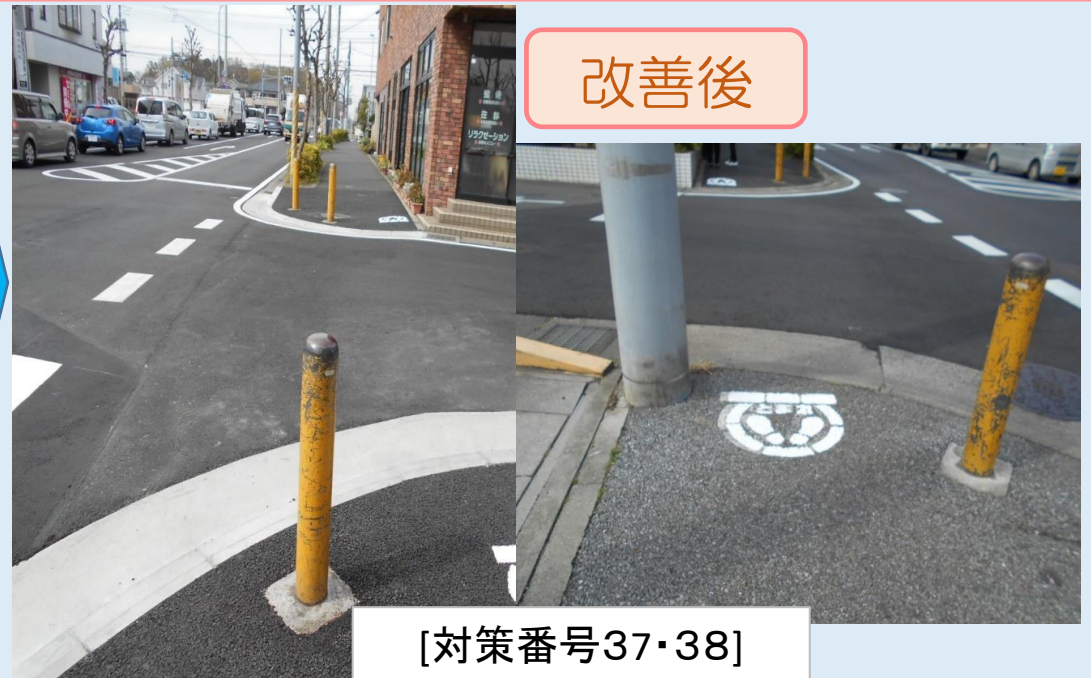
《箇所番号26》

初石駅からの抜け道として使われる
ことがあり、信号がない交差点を横
切ることになるため、危険である。

[37]ファミリーマート付近交差点の東側道路
の「足あとマーク」・「ドット線」の復旧、北
側道路の両脇隅に「足あとマーク」の新設

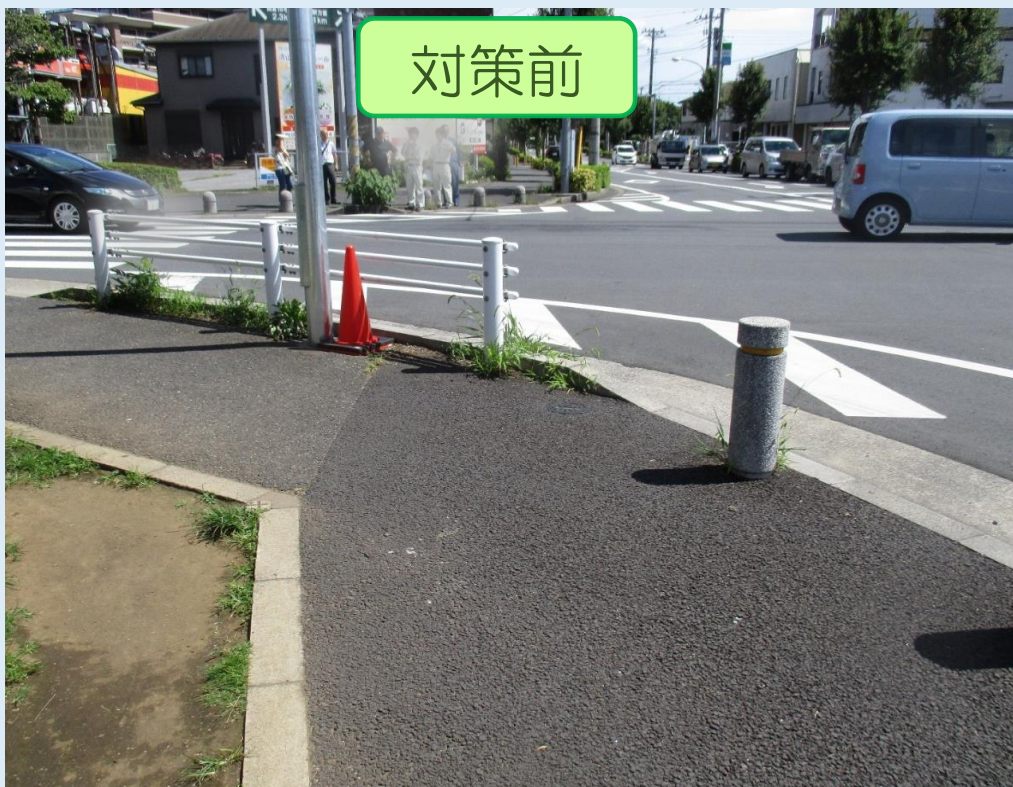
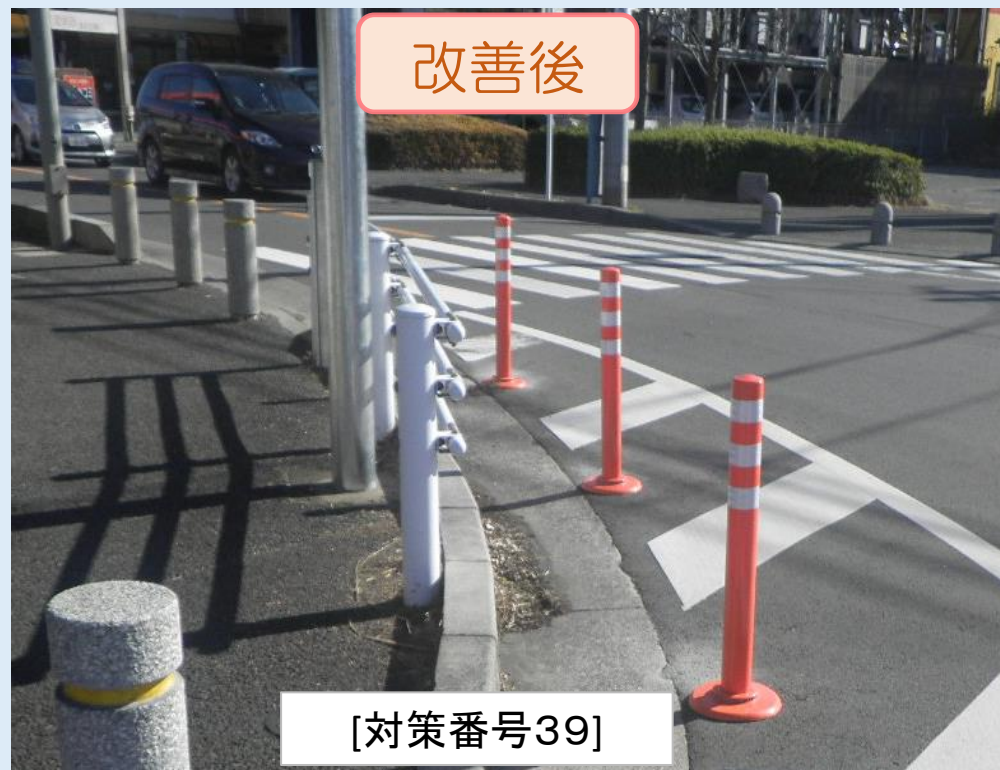
《箇所番号27》

大きな交差点で、車が右左折をする際
危険である。

[39]天翔付近の交差点の東側道路の
角（民家側）に導流帯内に「ラバー
ポール」を設置（新設）

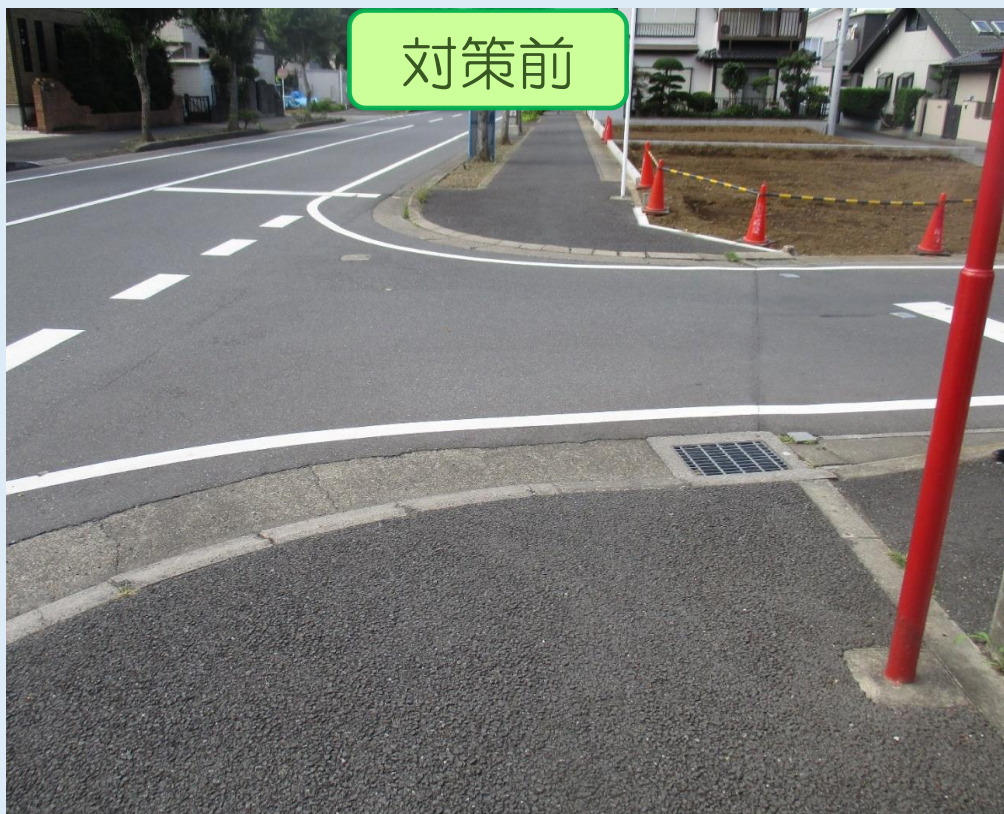
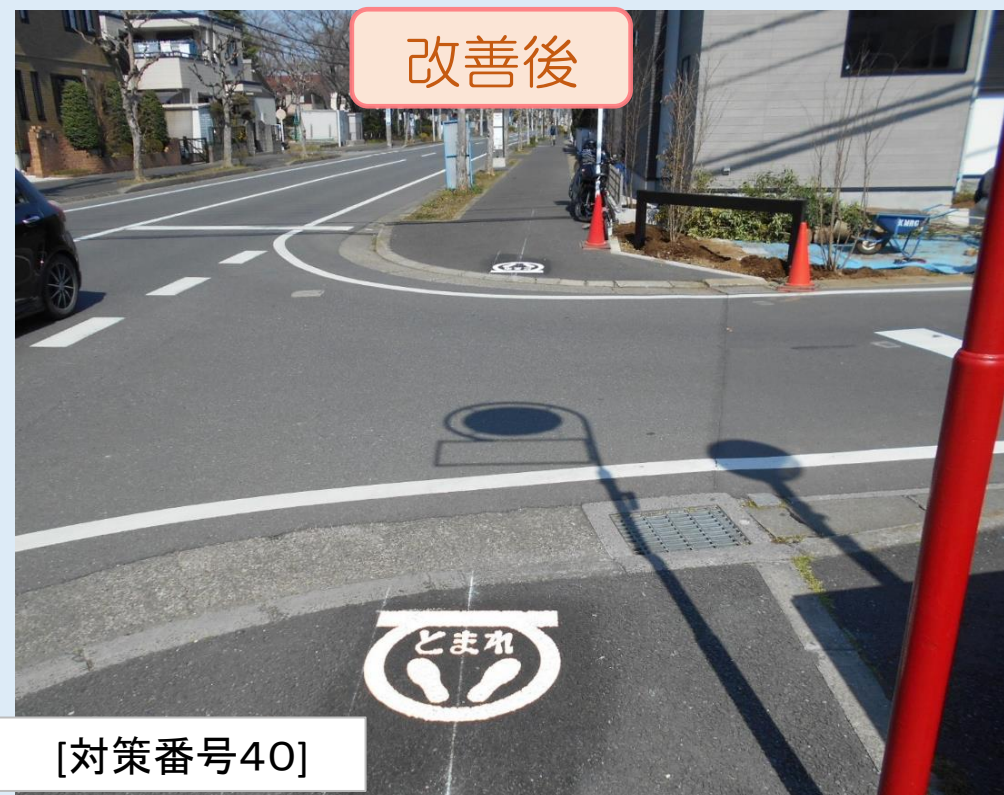
《箇所番号28》

右左折をする車を見ずに児童が横切ることになり危険である。

[40]郵便局付近交差点の北側両脇角に「足マーク」の路面標示（新設）

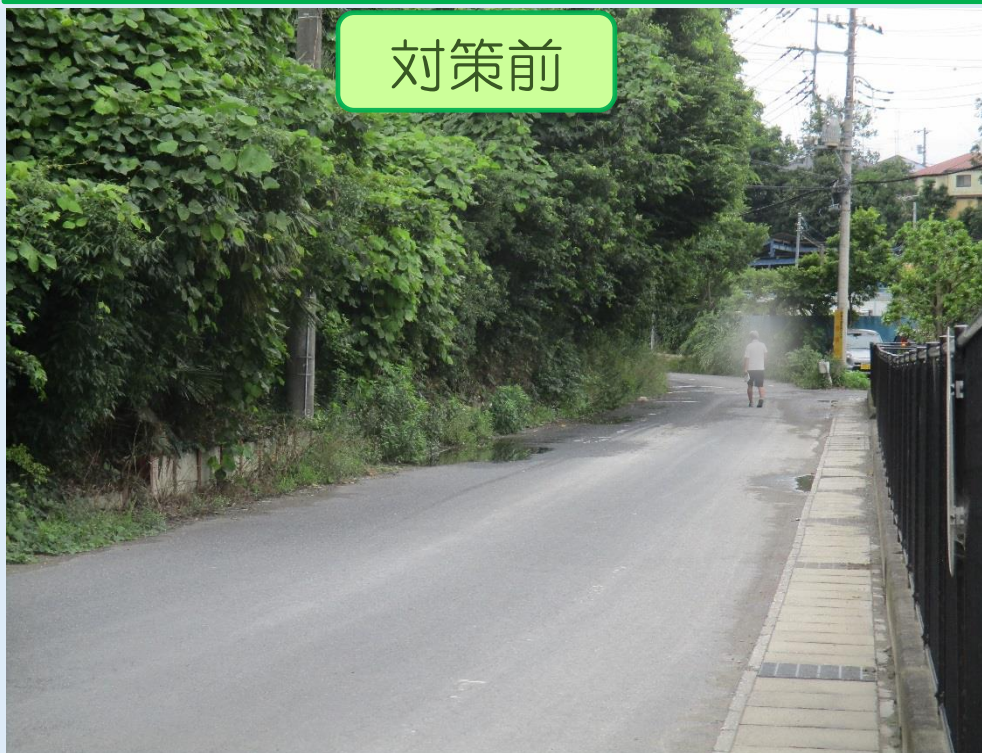
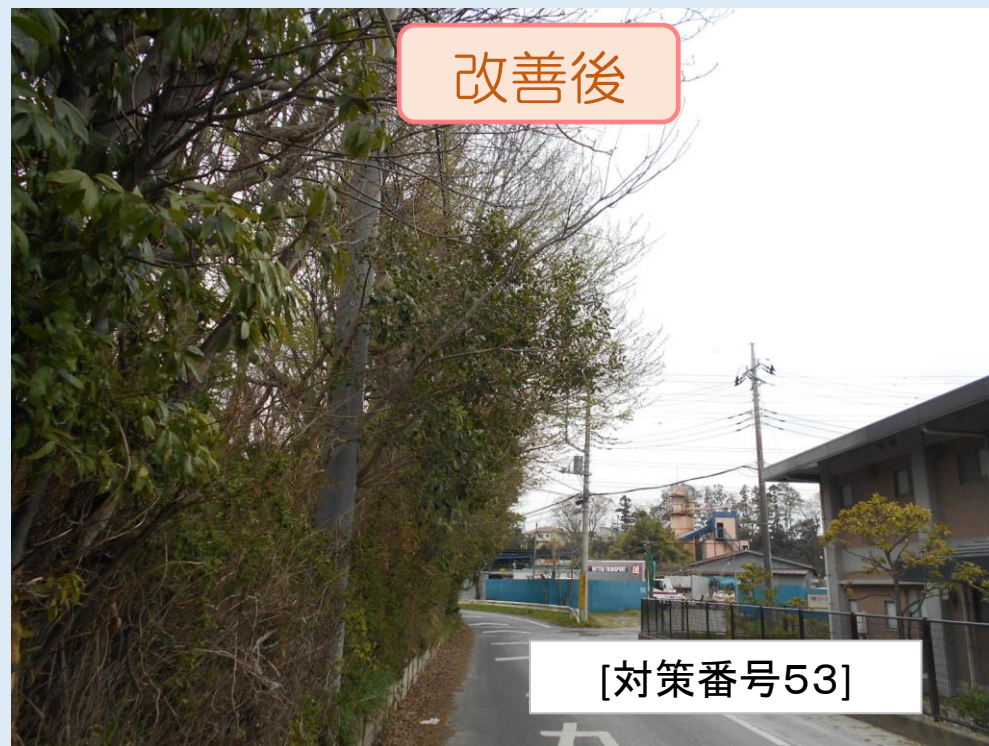
《箇所番号37》

道路端に草が生い茂り、左側走行が厳しい状態。カーブが途中にあり、視界が悪く危険である。

[53]雑草の草刈

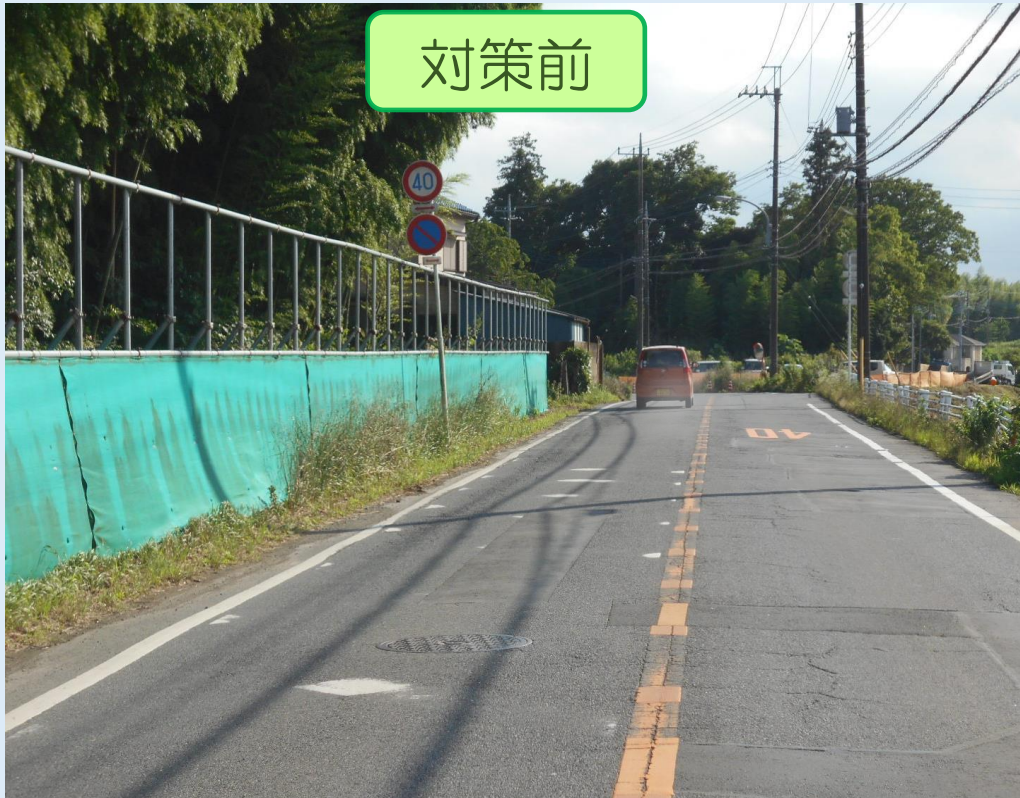
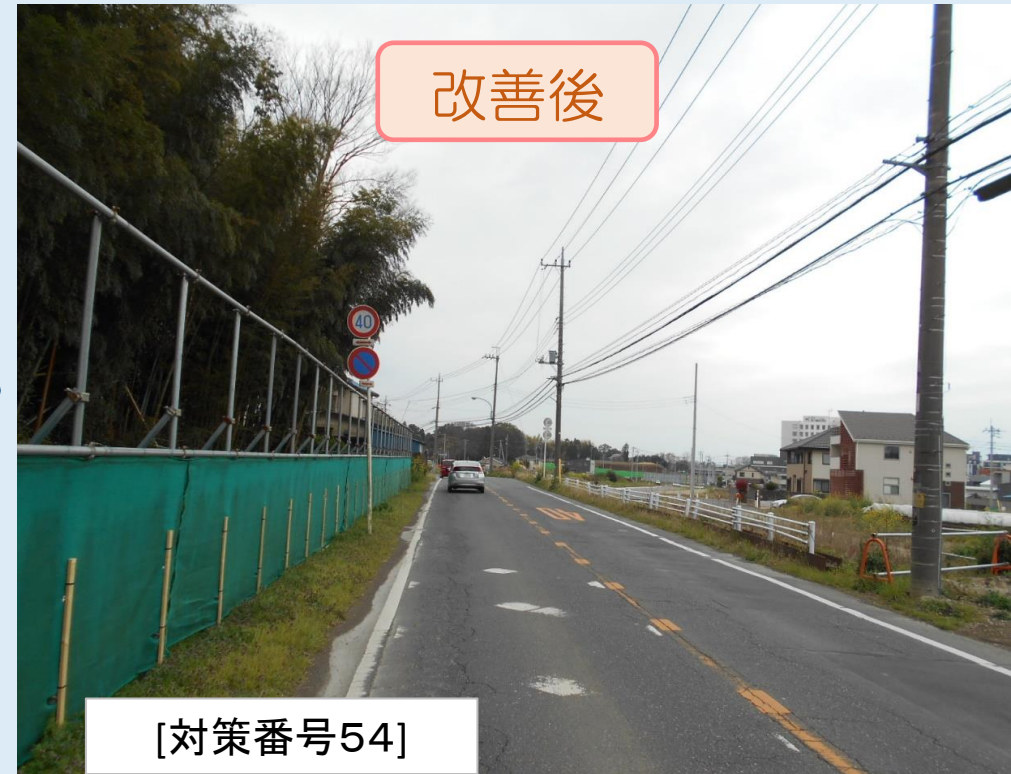
《箇所番号38》

道路端に草が生い茂り、左側走行が厳しい状態。カーブが途中にあり、視界が悪く危険である。

[54]雑草の草刈

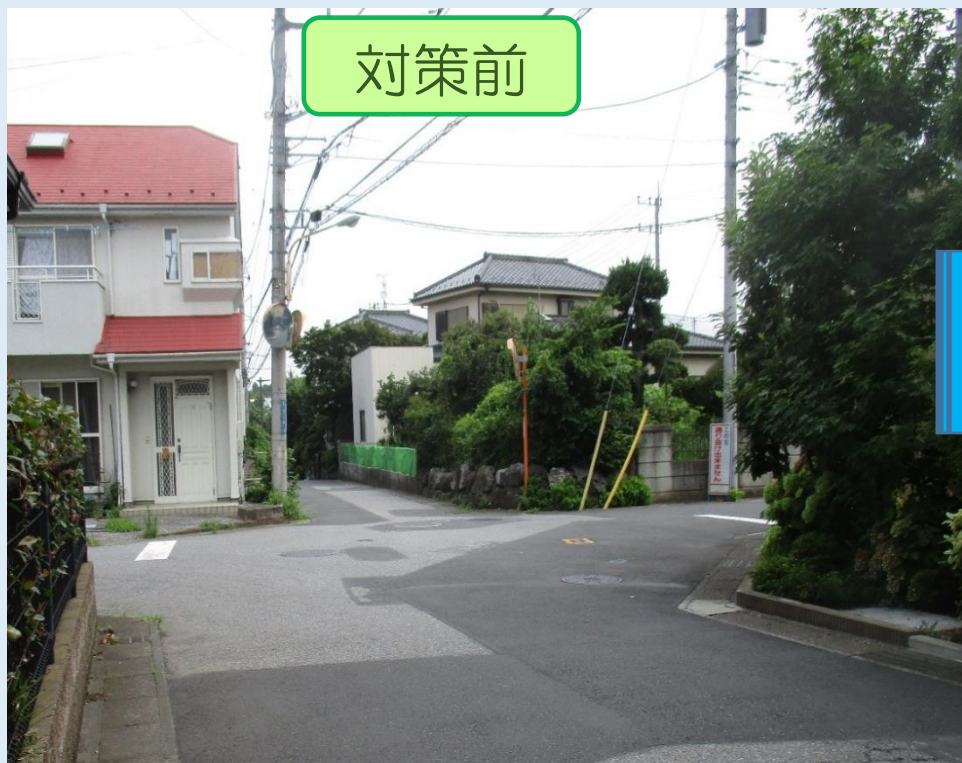
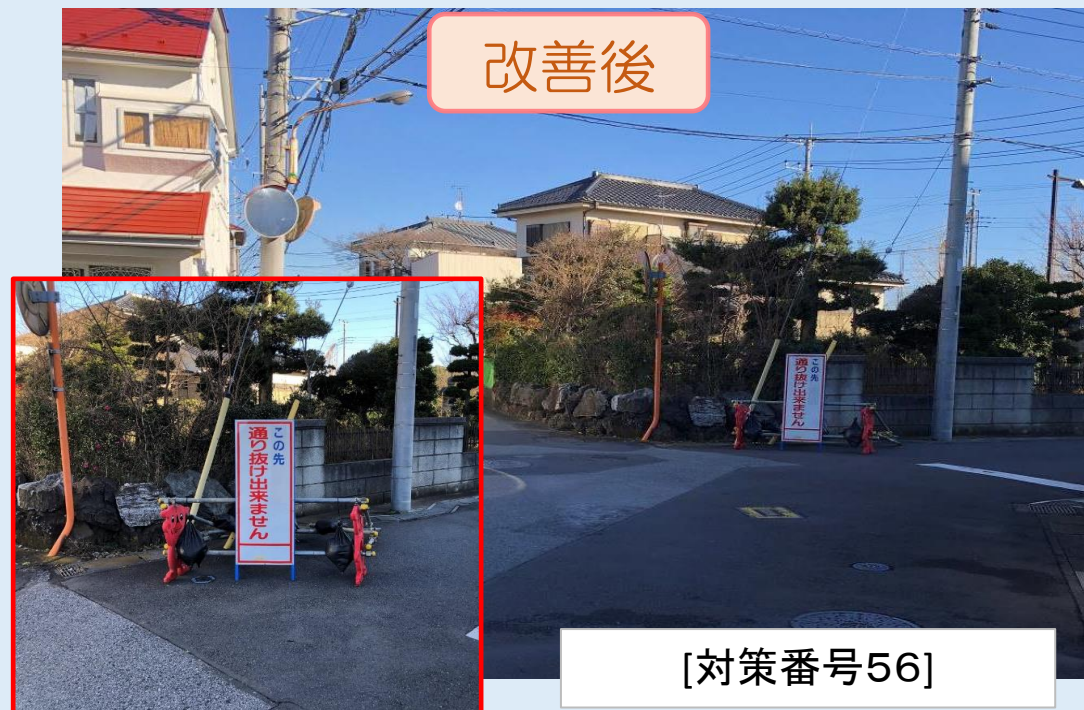
《箇所番号39》

車両が狭い道路を減速せずに、抜け道として進入してくる為、危険である。

[56]看板を前面に移動、その付近に短めのバリゲートの設置

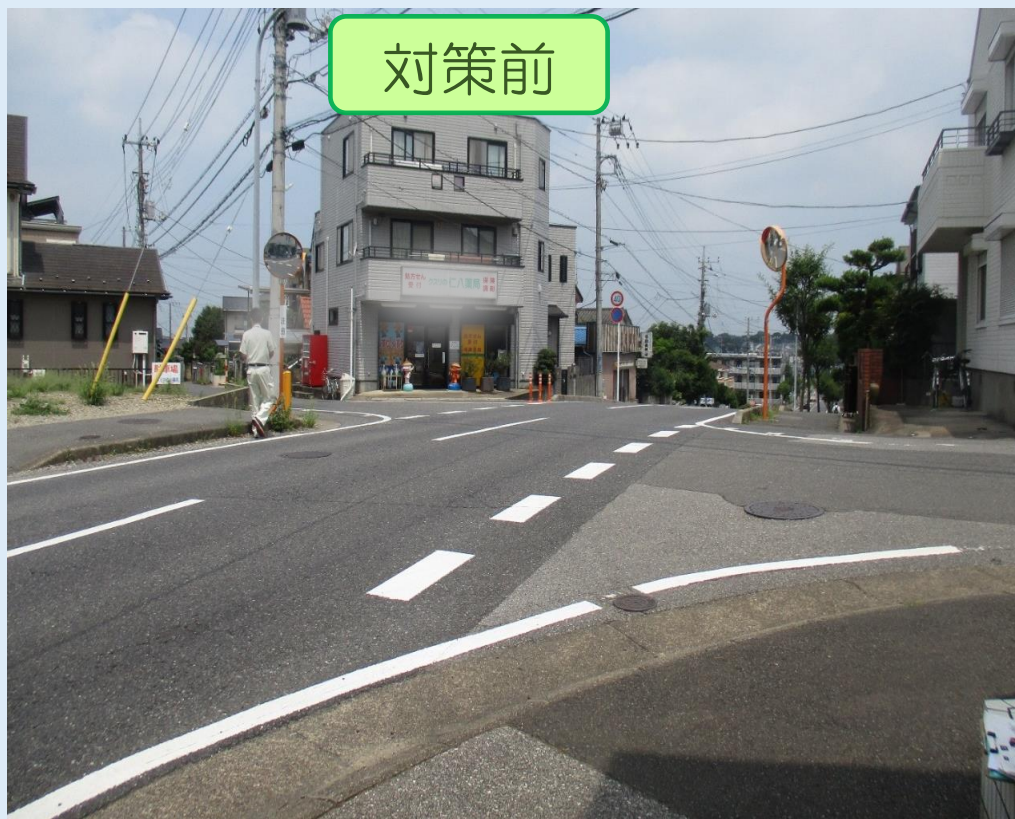
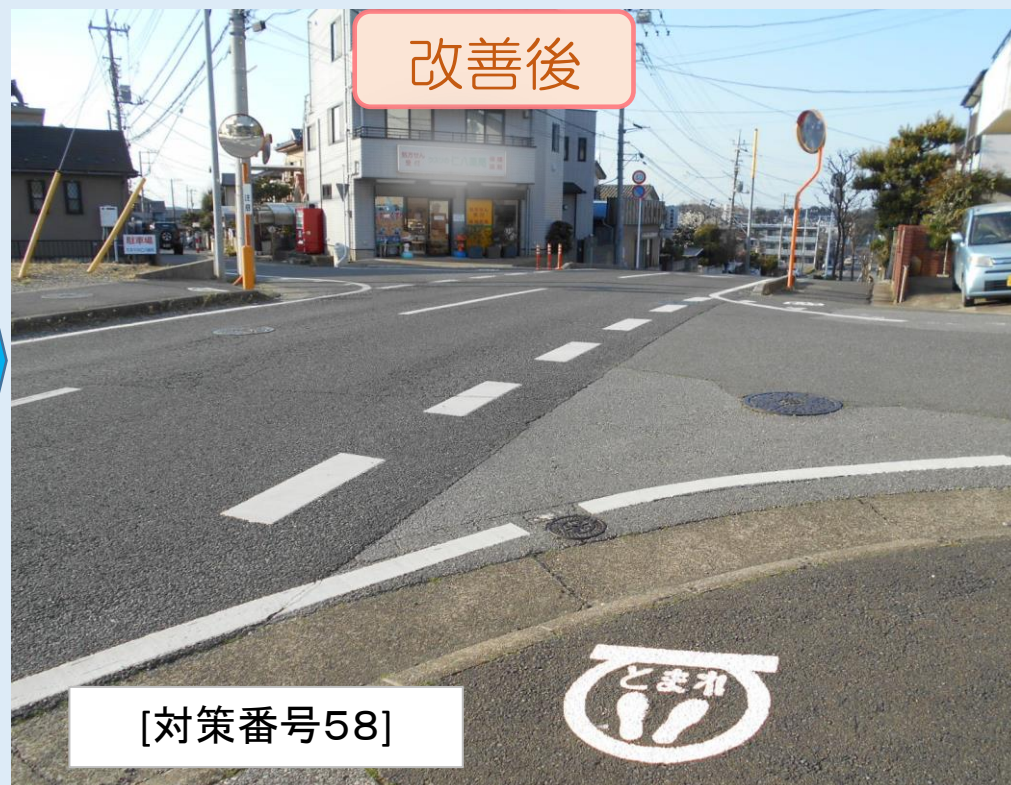
《箇所番号41》

車両が狭い道路を減速せずに、抜け道として進入し、路上駐車も多く危険である。

[58]交差点四隅に「足あとマーク」の路面標示（新設）

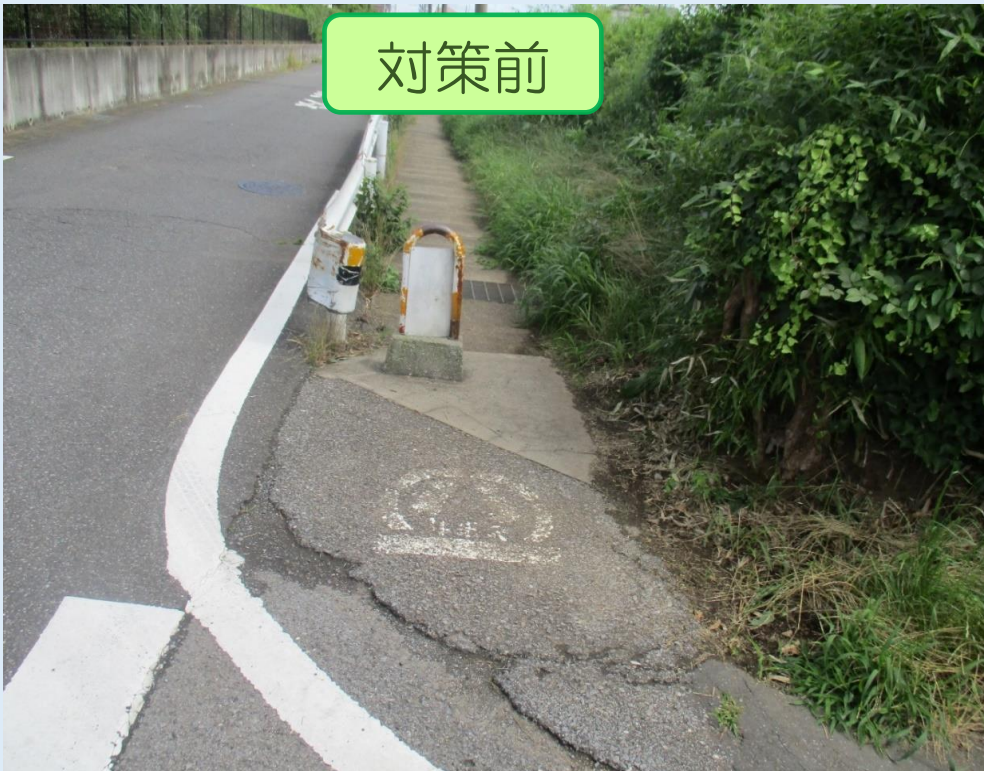
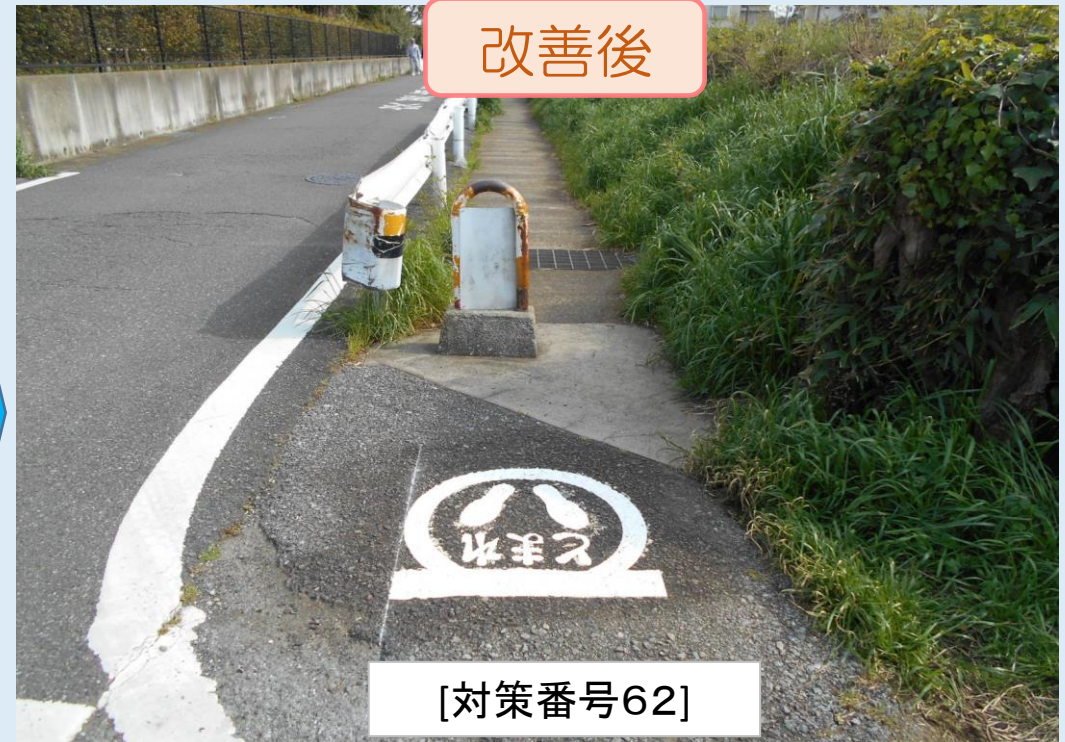
《箇所番号44》

垣根が伸びており視界が悪い。「とまる」のマークが消失している為、危険である。

[62]草刈の依頼、「足マーク」の復旧

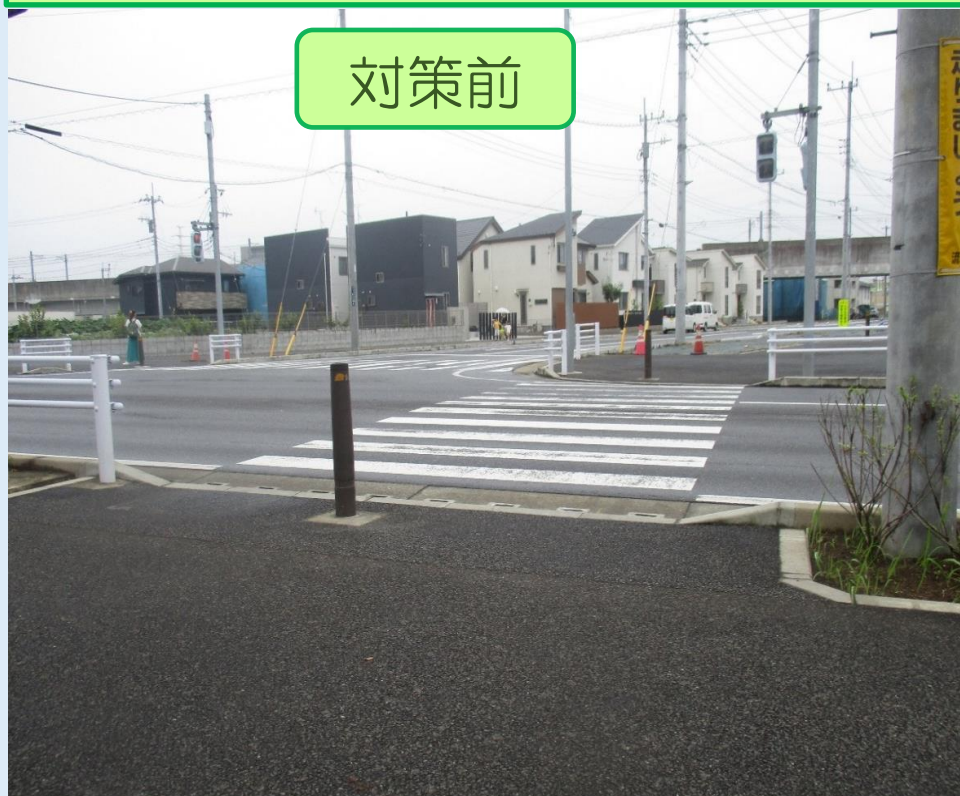
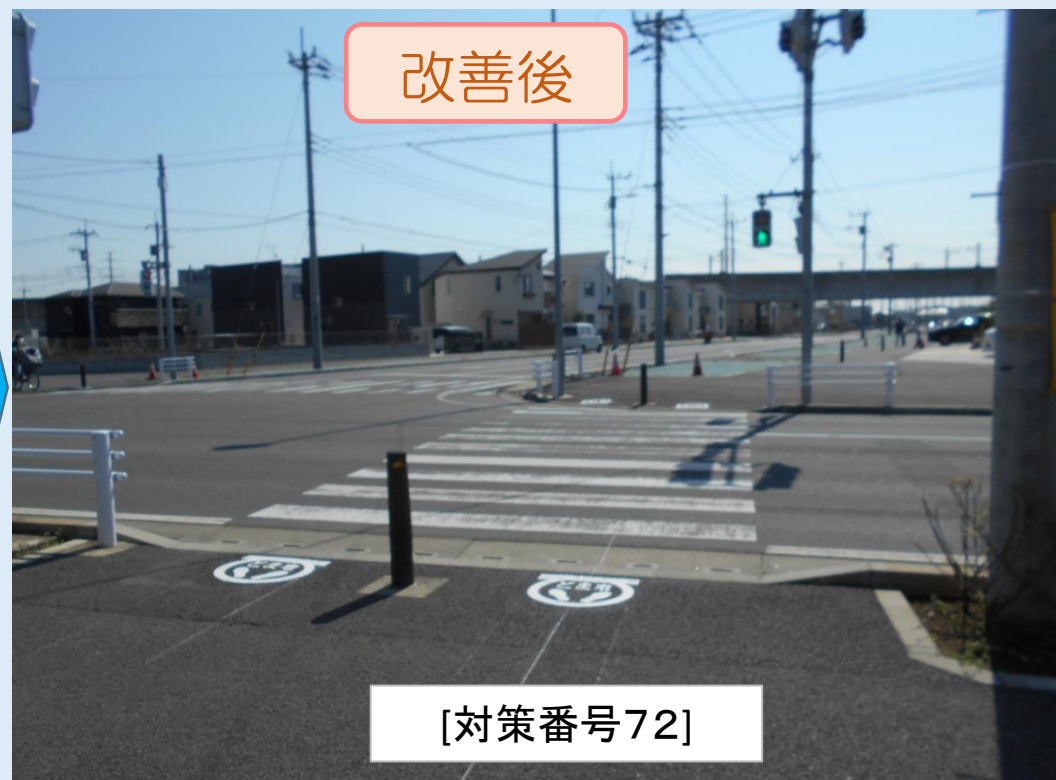
《箇所番号51》

本校に横断する片側の歩道には、「足マーク」等の注意喚起標示があるが、もう一方の片側がない為、危険である。

[72]「足マーク」及び「止まれの線」の路面標示（新設）
