# 国登録有形文化財秋元家住宅土蔵保存修復工事見学会

令和7年1月11日（土）

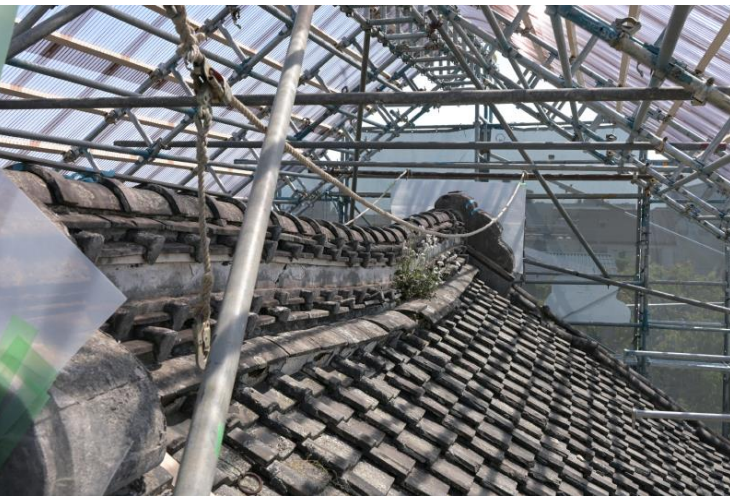
屋根の中央が凹んでいる。

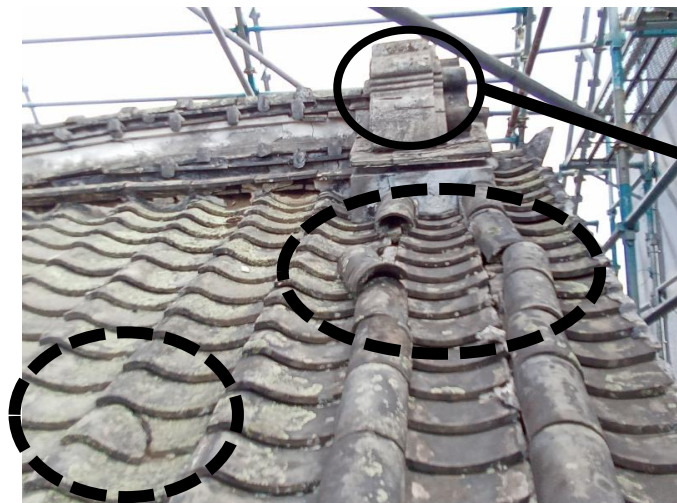
瓦がずれたり、割れている。

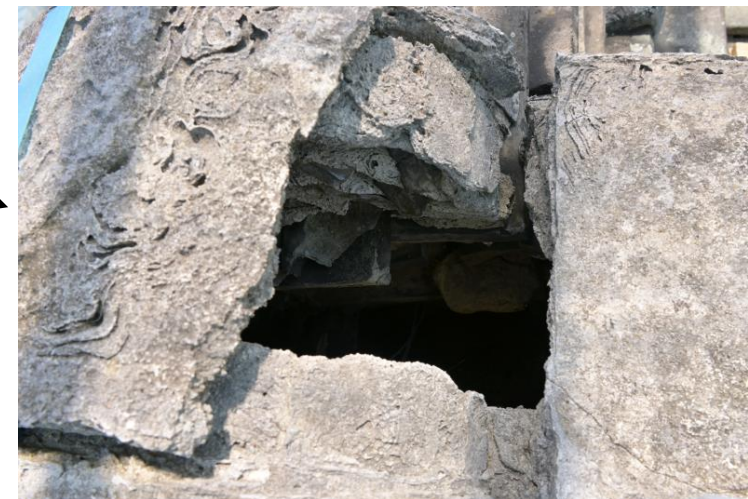
影盛が割れて、雨漏りの原因に。

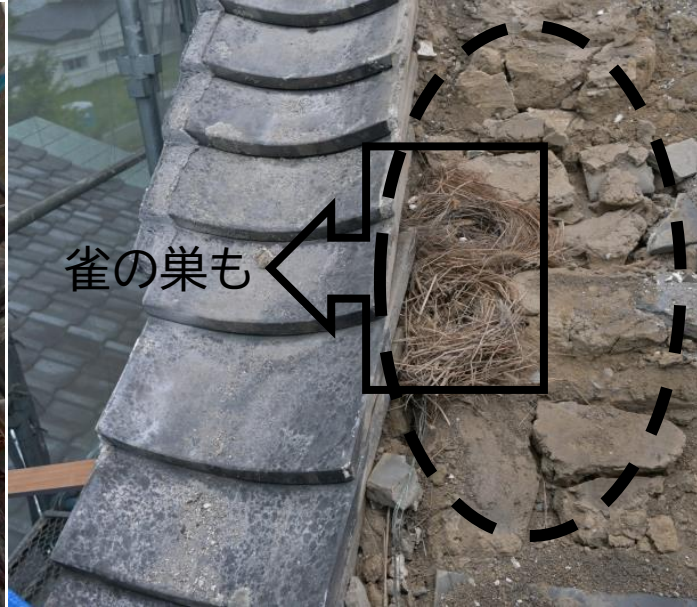
瓦の下には、土が積まれていたが、劣化でブロック状になっていた。

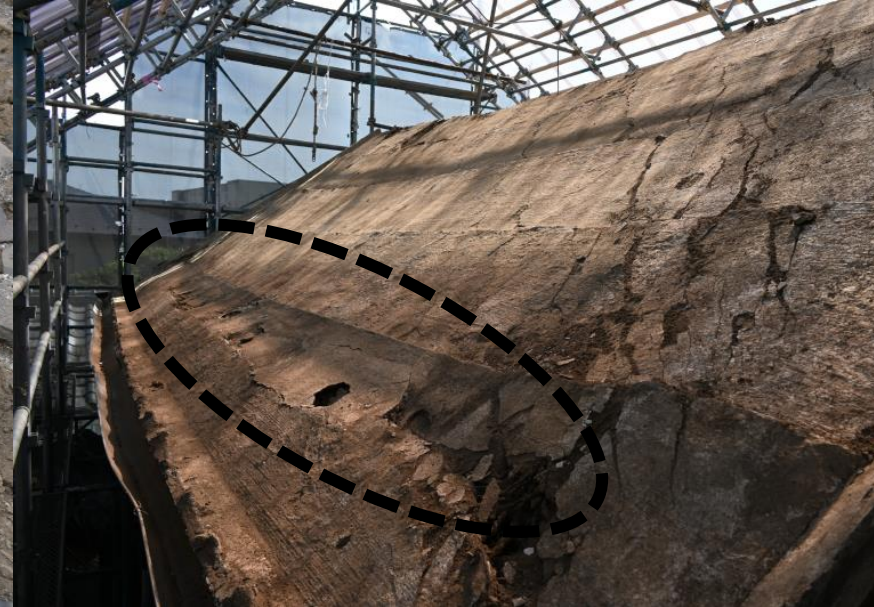
土居塗という漆喰の層。ひび割れと陥没が確認でき、瓦がずれた原因に。

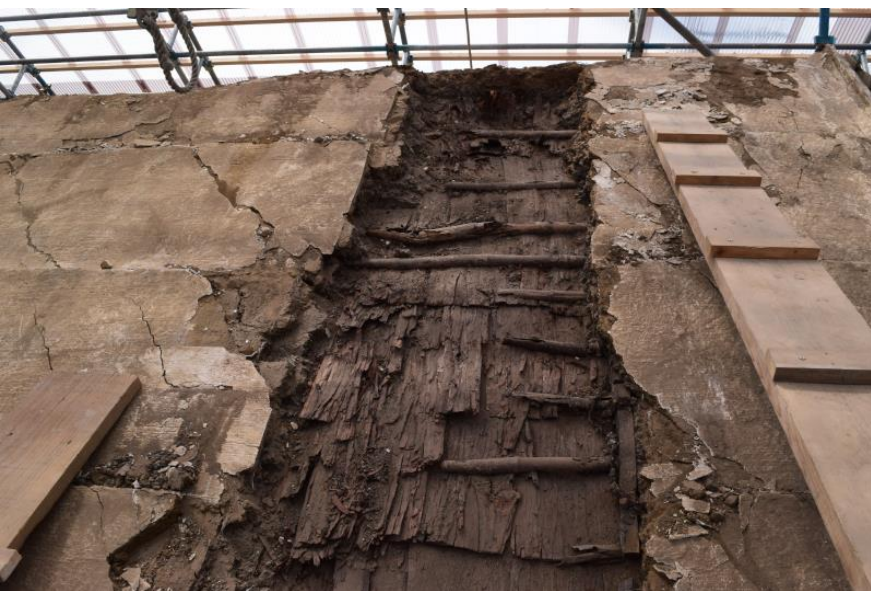
土居塗の下は、土の層。土を除去すると杉皮をおさえる竹を確認。これも劣化が進む。

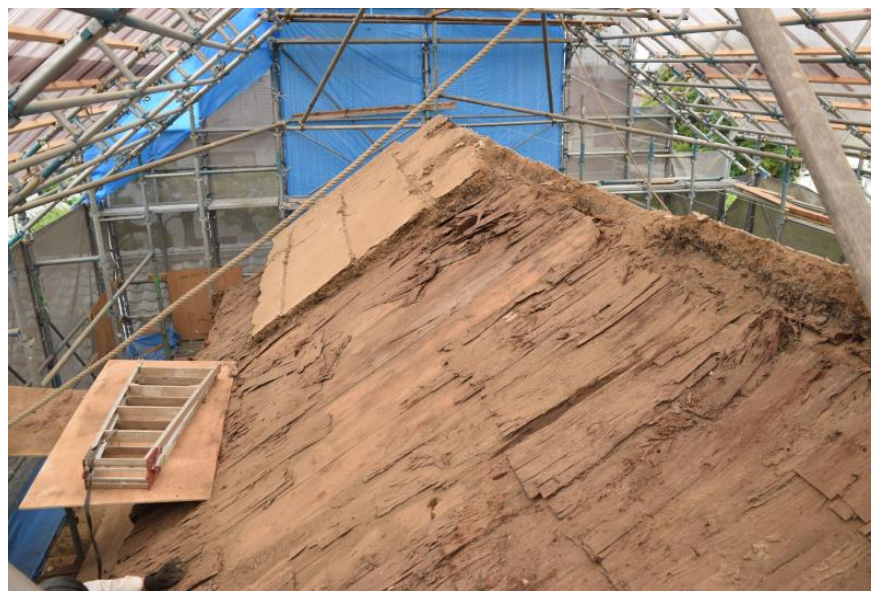
杉皮の層。土を除去すると乾燥が進み、どんどん劣化が進んでしまった。

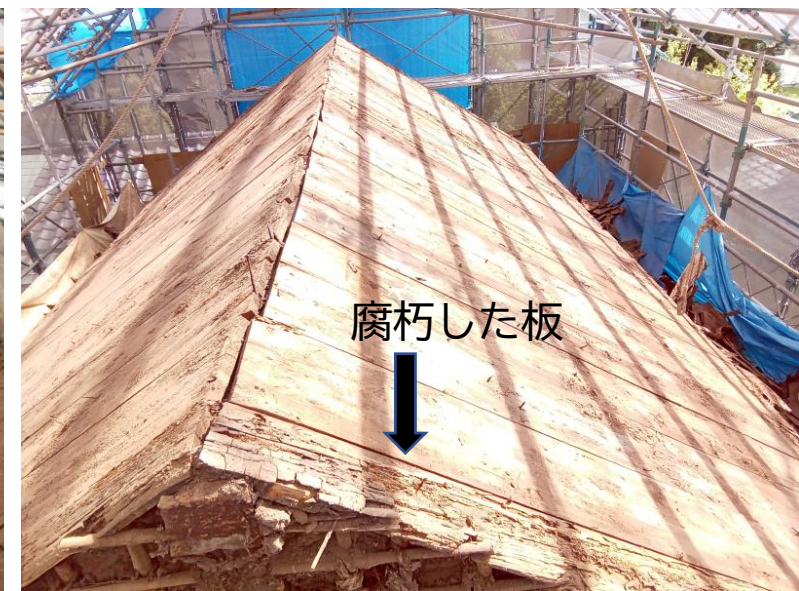
すべてを除去し確認できた野地板（のじいた）。板の一部も腐朽していた。

腐朽していた野地板を新しい材と交換する。

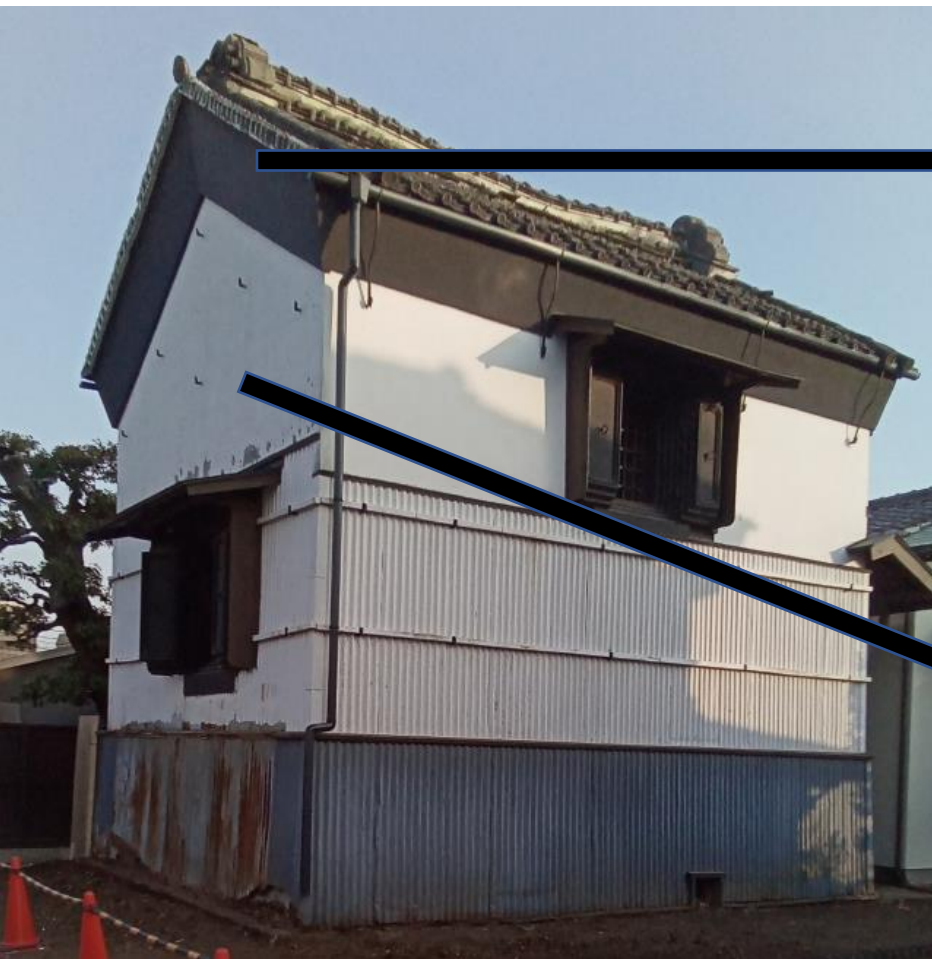
修理前。1階部分はトタンで壁を押さえている状態。白の塗装も一部剥げている。当初計画では、トタンを外して、壁の塗り替えの予定であった。

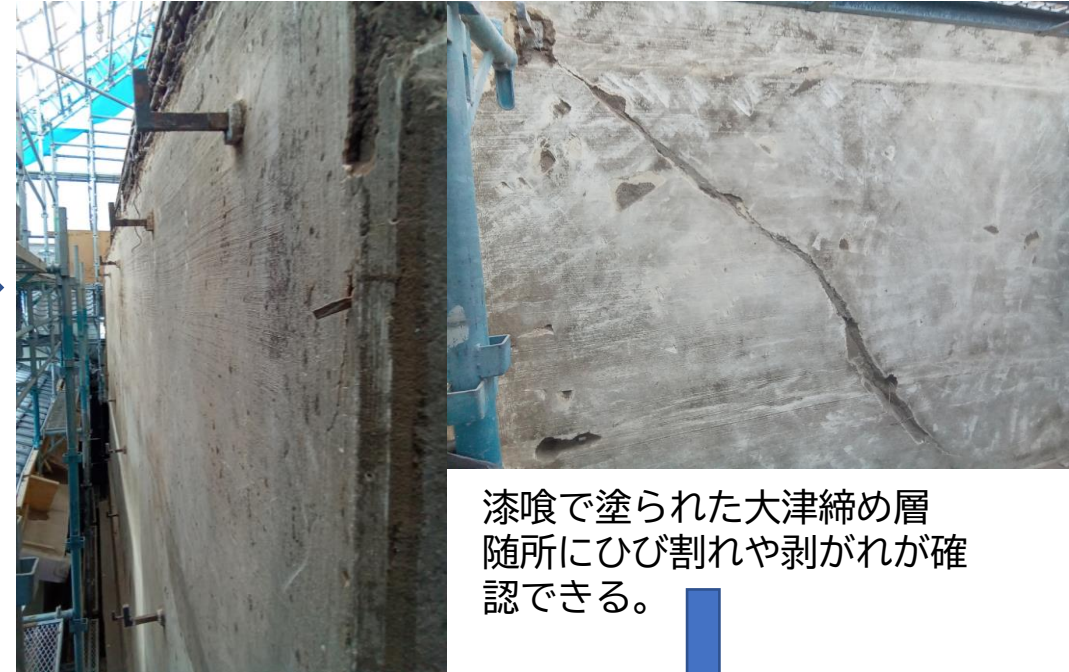
漆喰で塗られた大津締め層  
随所にひび割れや剥がれが確認できる。

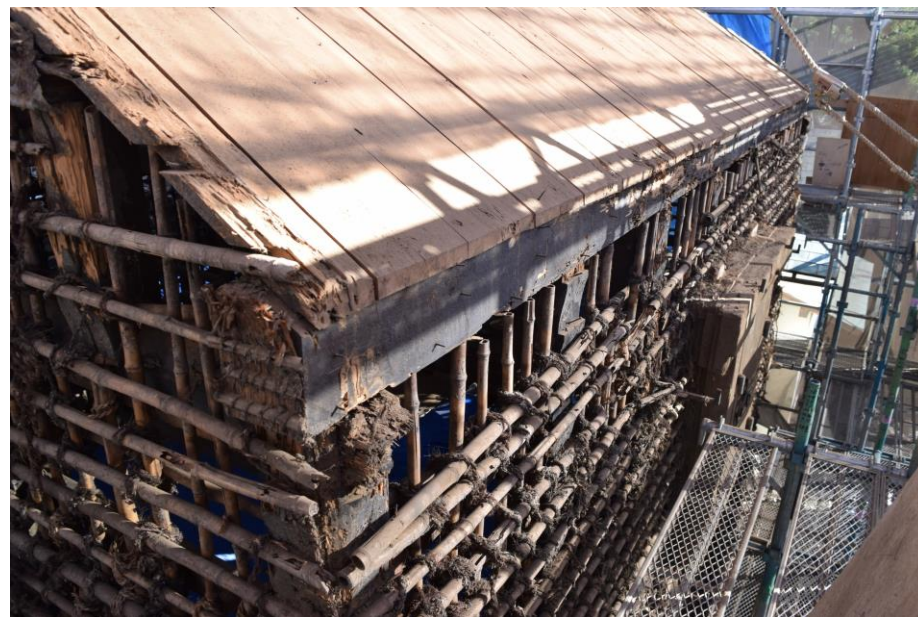
荒壁土の層  
土が劣化しており、ぼそぼその状態であった。

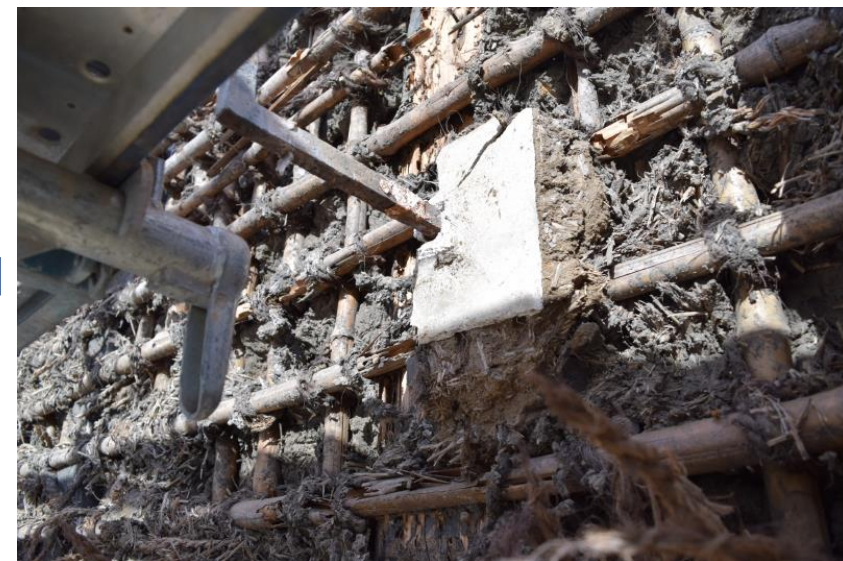
荒壁土の層  
土が劣化しており、ぼそぼその状態であった。

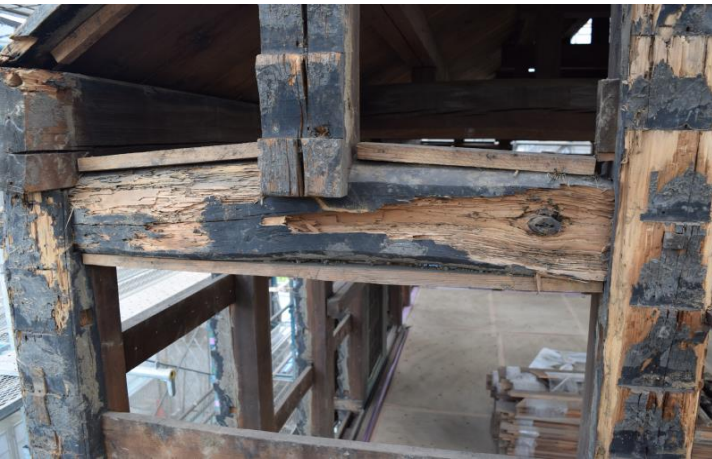
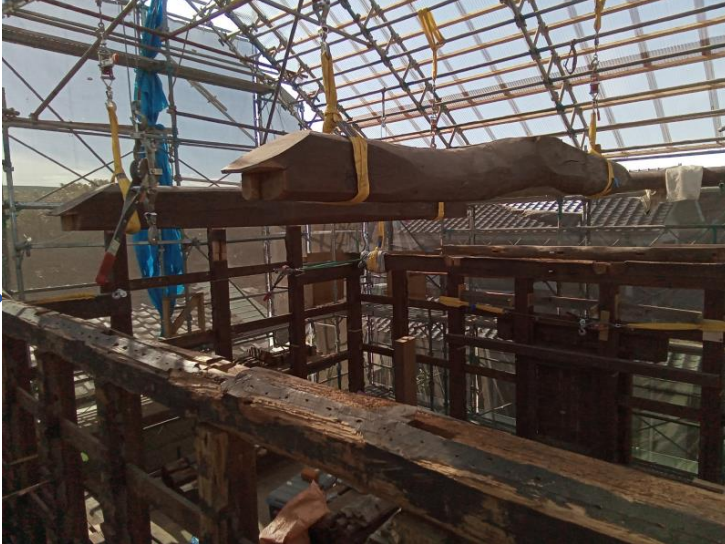
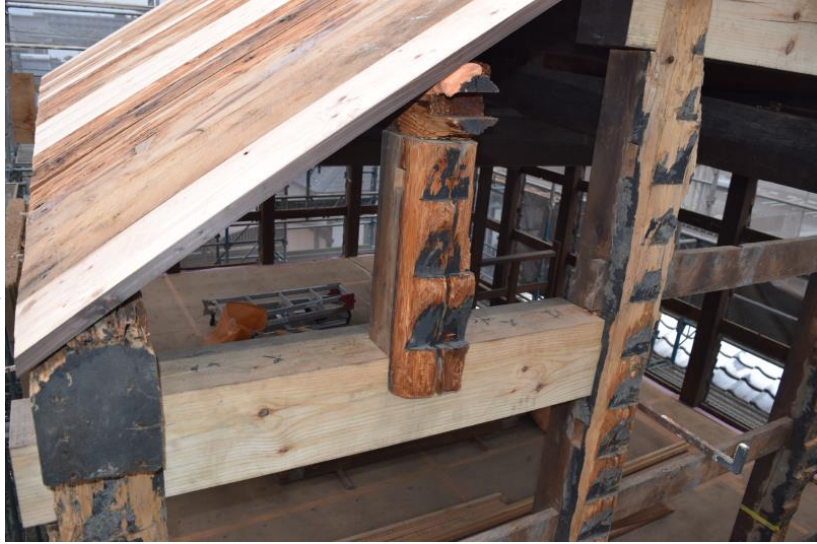
土壁を取り除いたところ、梁の一部が腐朽していることがわかりました。

梁の交換するため、屋根板と大きい梁をすべて取り外しました。

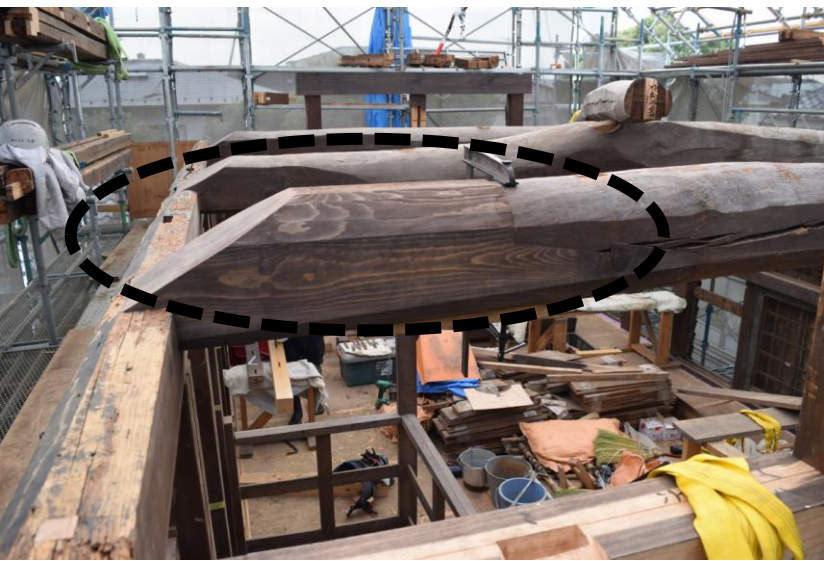
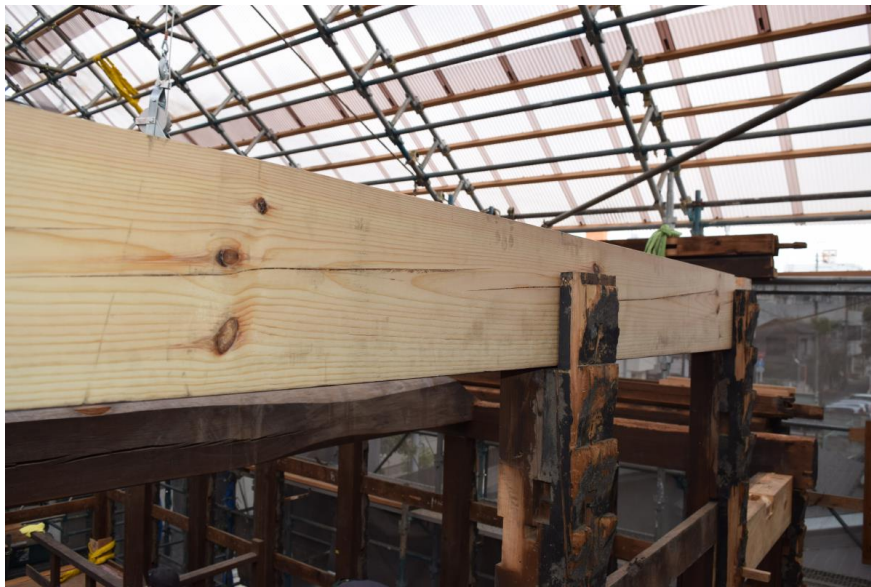
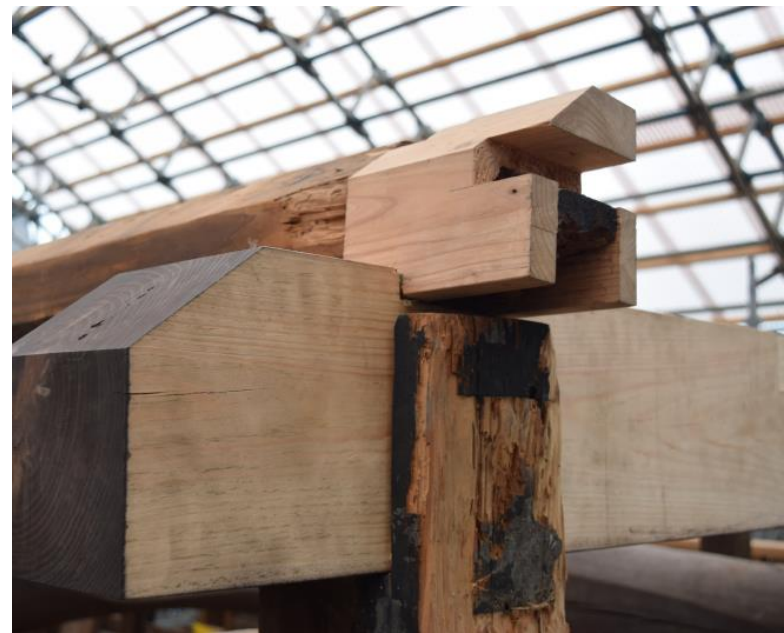
大きな梁も腐朽していることがわかり、急遽、点線部分を交換することになりました。

梁を新しい材に取り替えました。もちろん釘は使っていません。

梁先の譜去っていた部分を新しい材に取り替えました。

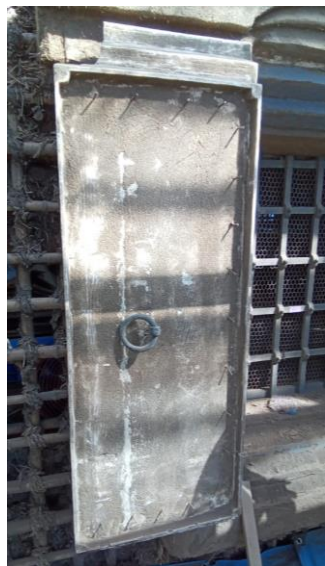
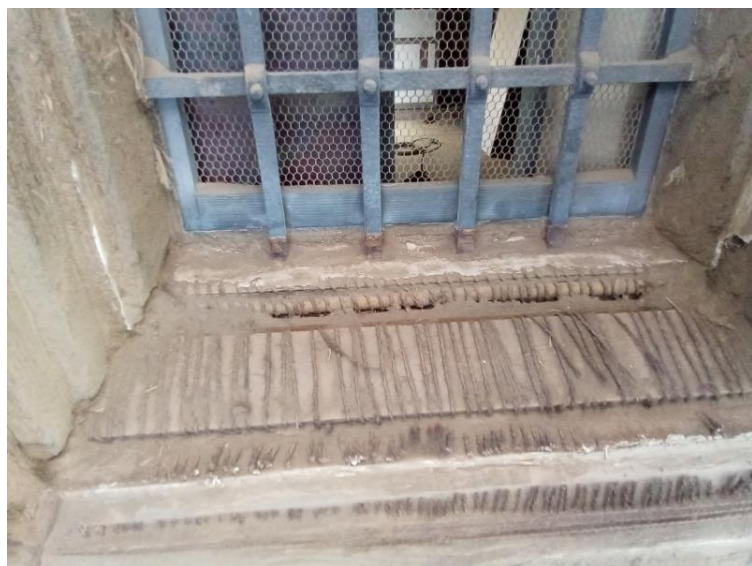
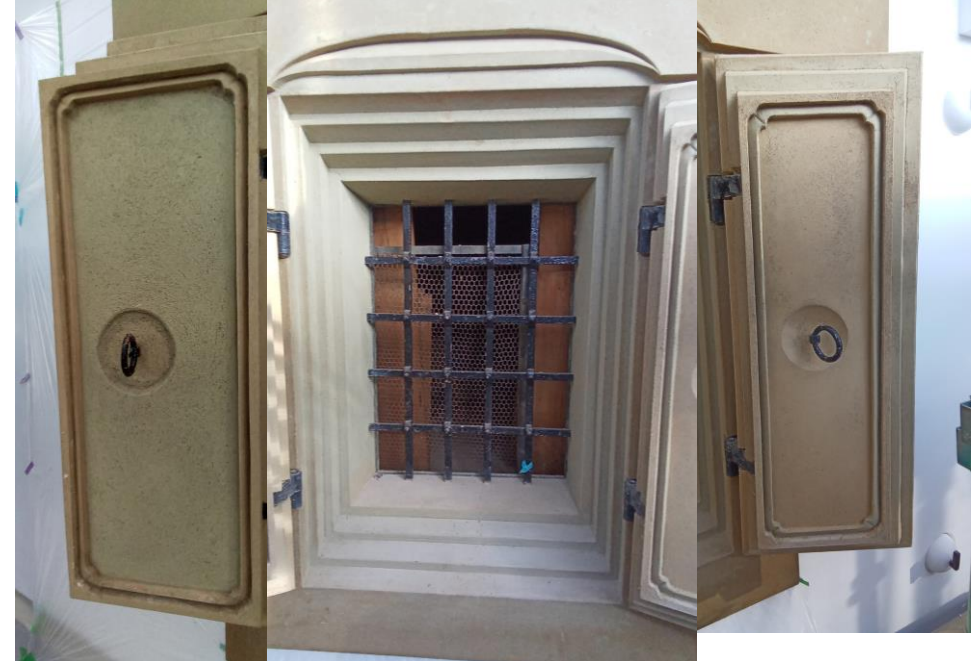
扉の漆喰部分をはがし、土も傷んでいる部分をはがし、修理することになりました。

現在、扉の復元作業を進めています。デリケートな作業のため、ベテランの職人さんが専従しています。
