修理前の土蔵

修復復元作業（令和6年2月から）

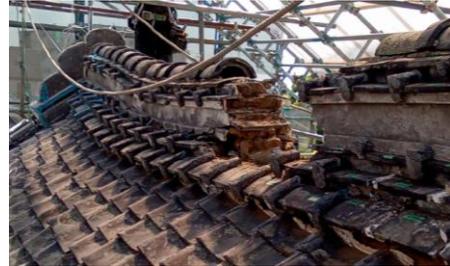
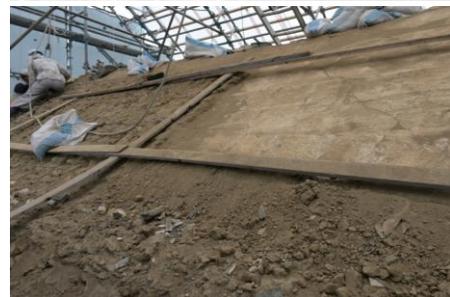
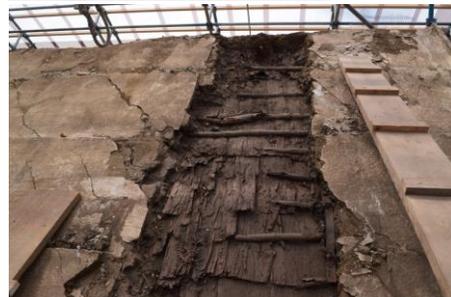
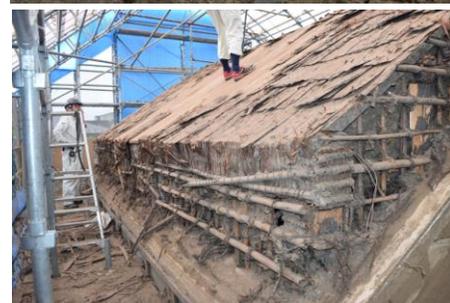
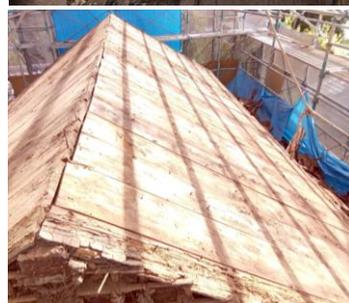
屋根の解体調査

- ・屋根→瓦は劣化し、大半が再利用不可
- ・屋根下の土も再利用不可
- ・壁→壁土は劣化し、再利用不可
- ・小舞竹も劣化

瓦（土葺→木部）瓦は8割新規に）

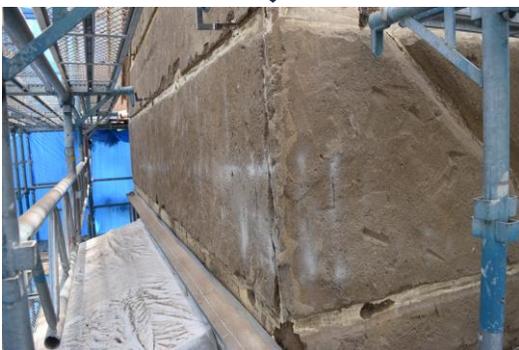
↓ モルタル壁の撤去

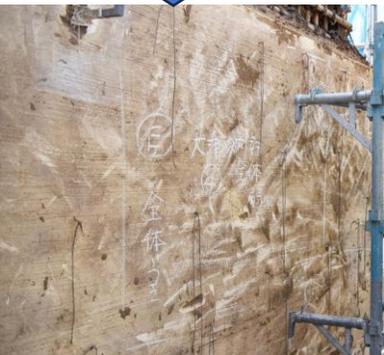
↓ 中塗り壁

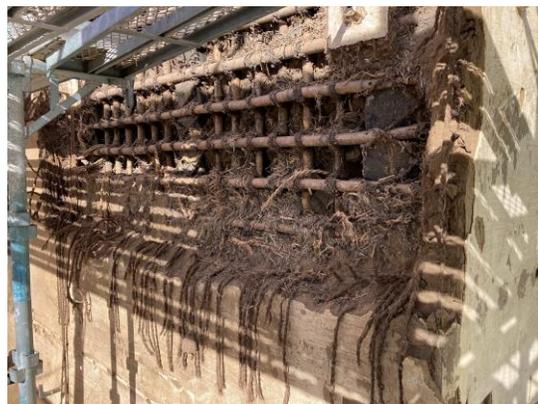
大津締（漆喰壁）

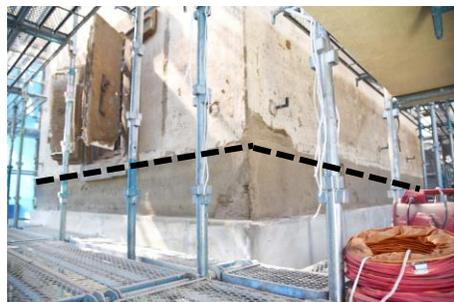
↓ 荒壁の撤去と小舞竹

壁（土壁→木部と土・漆喰）

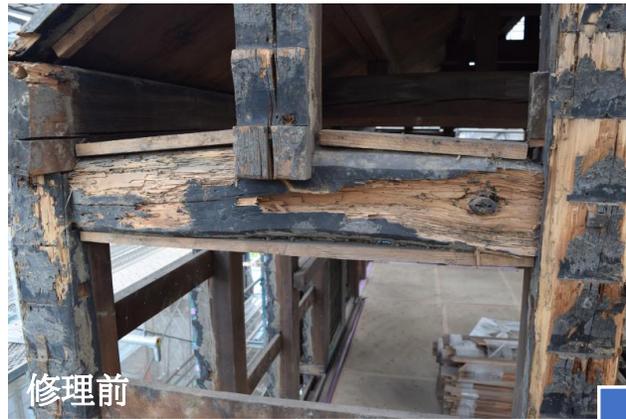
修理前

梁の交換
