国登録有形文化財秋元家住宅土蔵保存修復工事見学会

令和6年10月26日（土）

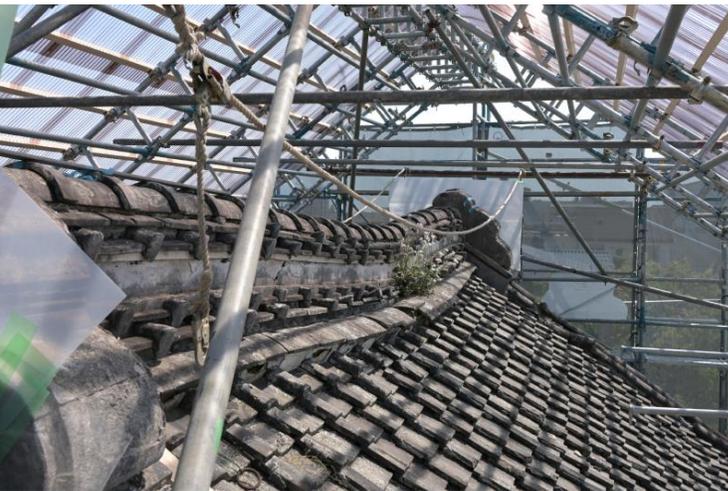
屋根の中央が凹んでいる。

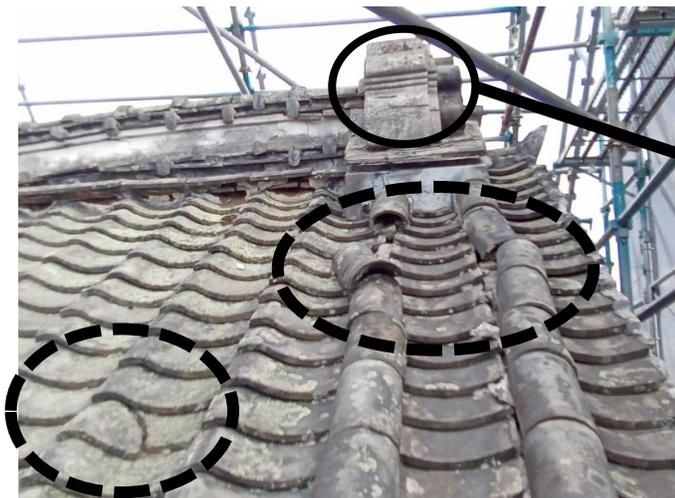
瓦がずれたり、割れている。

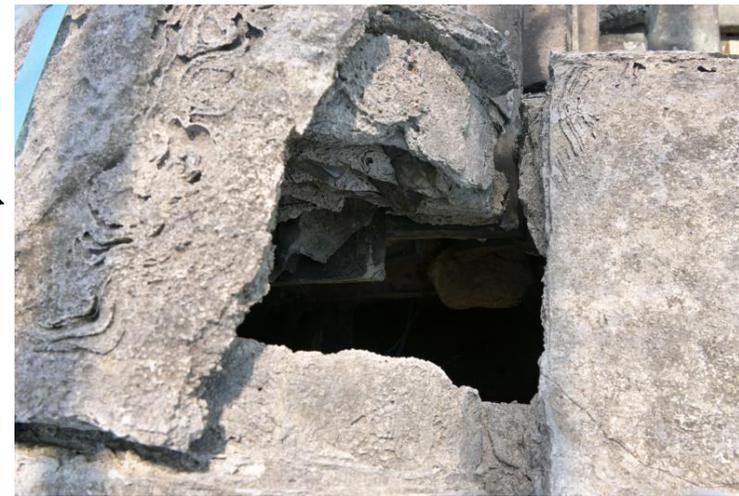
影盛が割れて、雨漏りの原因に。

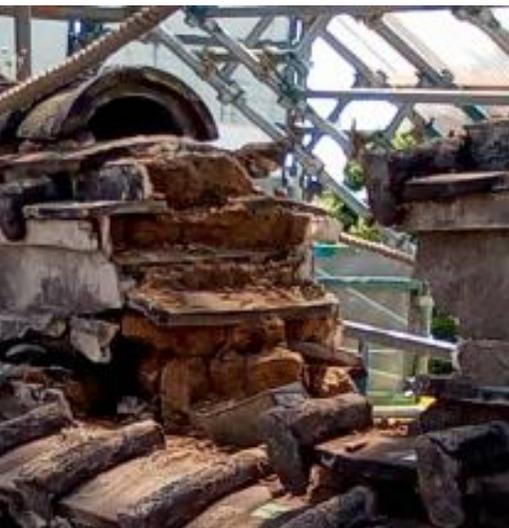
棟は、瓦と土が交互に積まれていた。

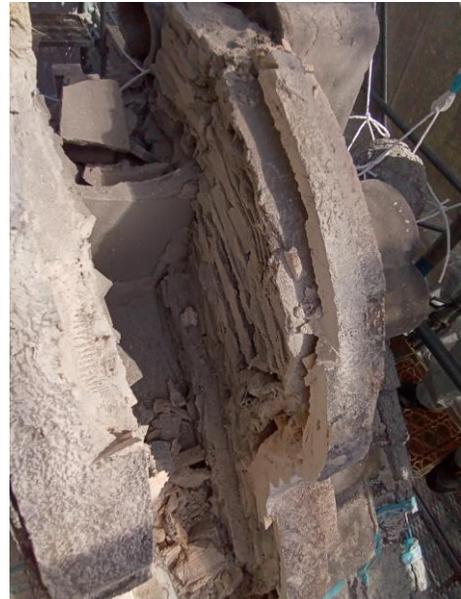
影盛は瓦と漆喰でつくられていた。

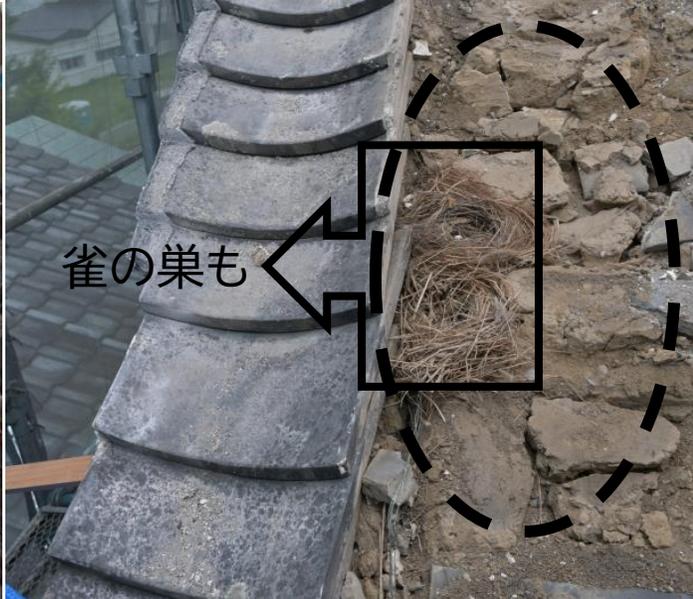
瓦の下には、土が積まれていたが、劣化でブロック状になっていた。

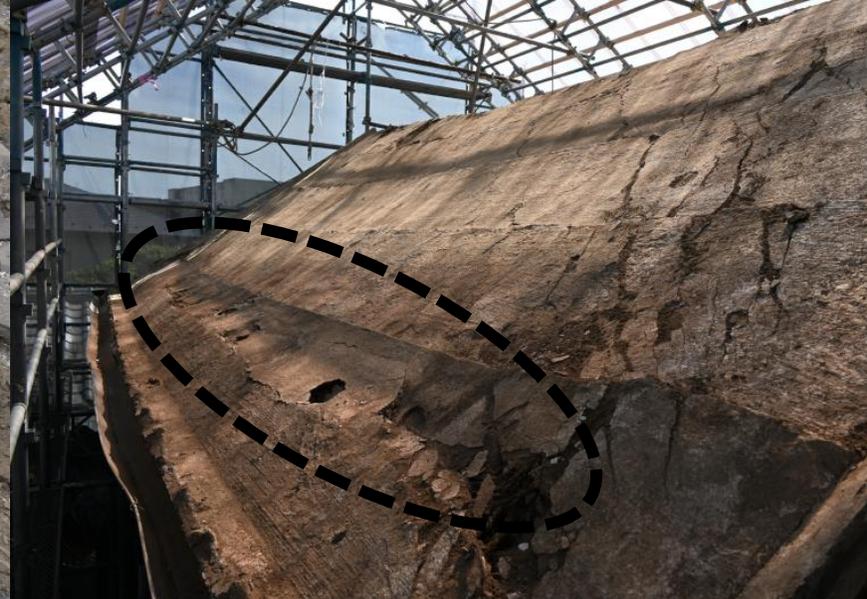
土居塗という漆喰の層。ひび割れと陥没が確認でき、瓦がずれた原因に。

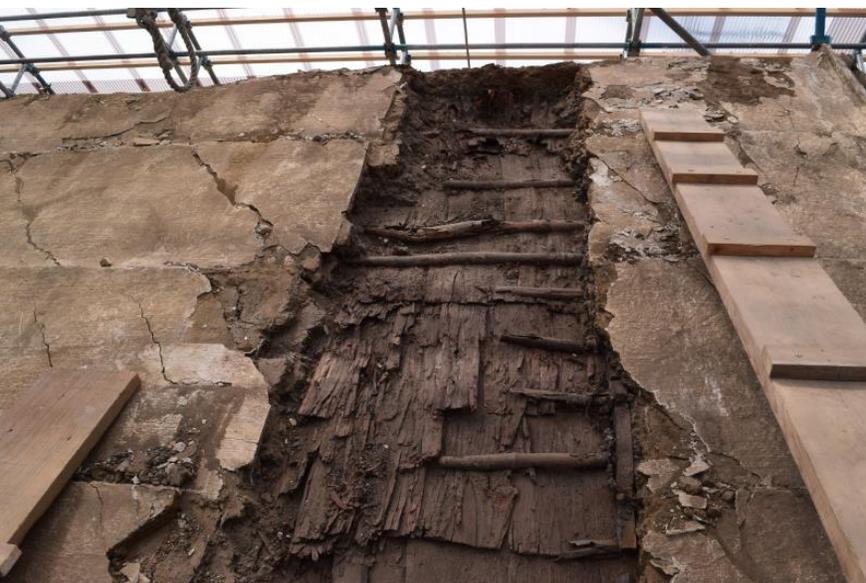
土居塗の下は、土の層。土を除去すると杉皮をおさえる竹を確認。これも劣化が進む。

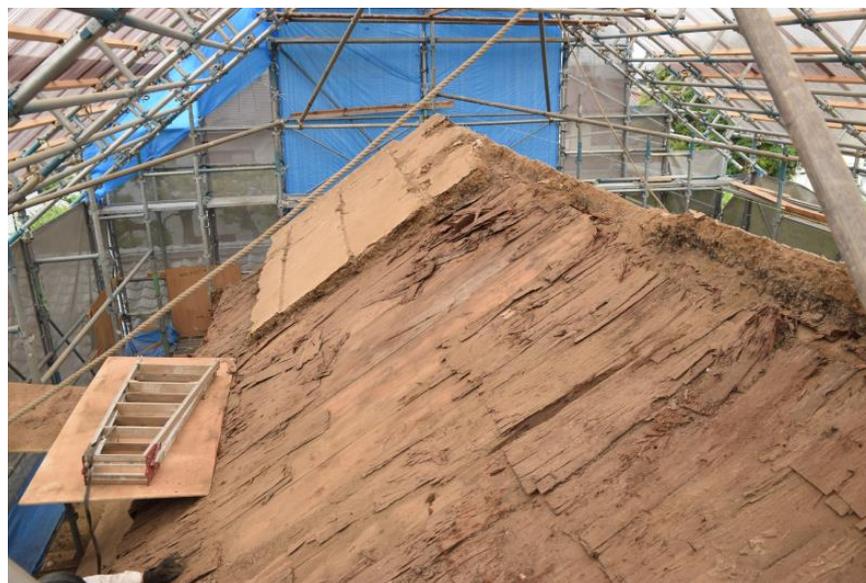
杉皮の層。土を除去すると乾燥が進み、どんどん劣化が進んでしまった。

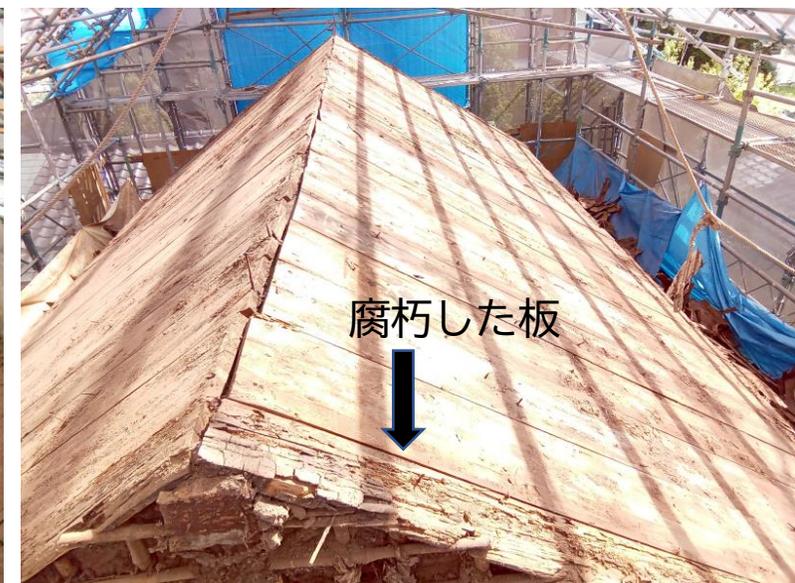
すべてを除去し確認できた野地板（のじいた）。板の一部も腐朽していた。

腐朽していた野地板を新しい材と交換する。

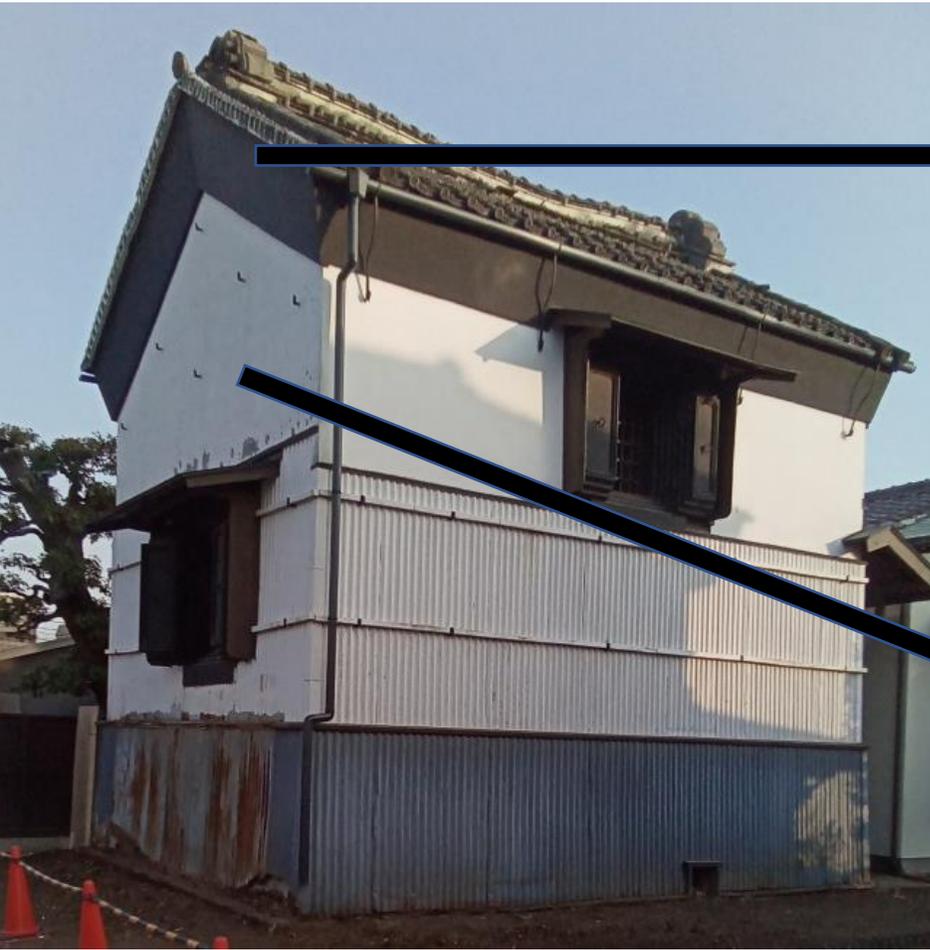
鉢巻の壁を外すと、板材を確認。過去の修理で土壁ではなく、板材で壁厚を確保していたことがわかった。

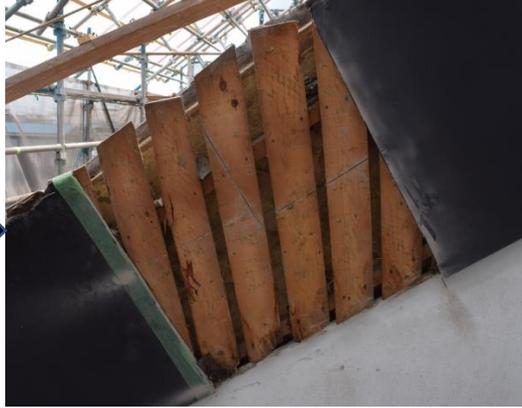
2階部分の壁を外すと、板材を確認。鉢巻と同じで、土壁ではなく、板材で壁厚を確保していたことがわかった。

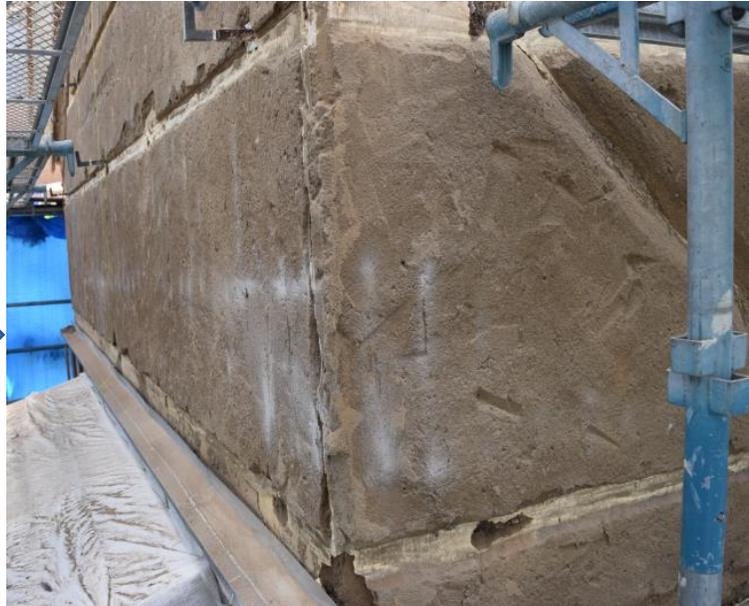
壁の劣化が激しいため除去

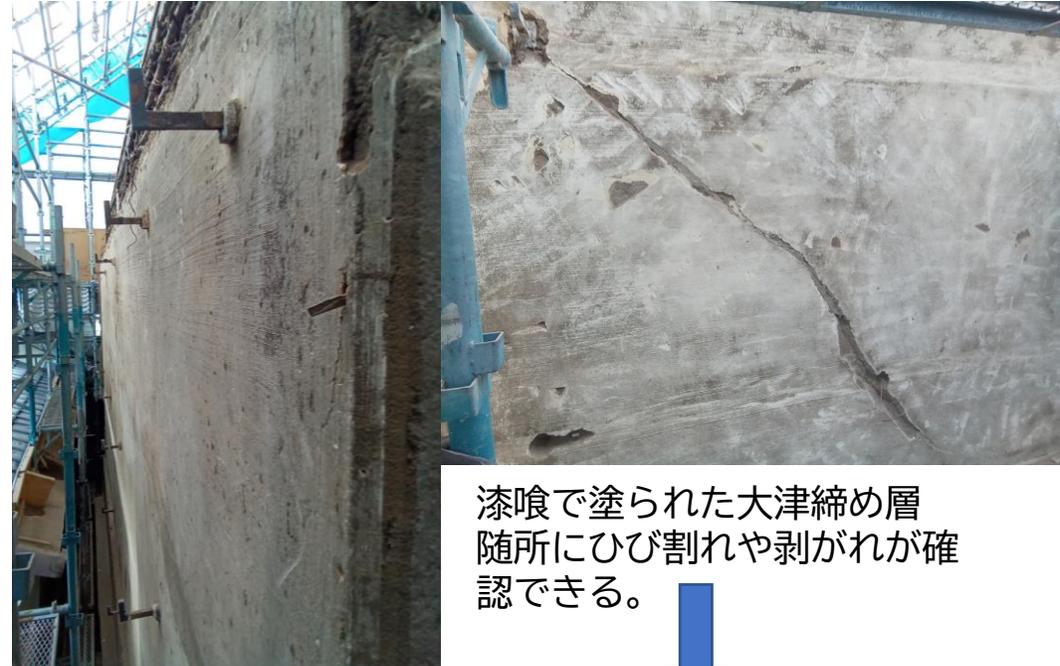
漆喰で塗られた大津締め層
随所にひび割れや剥がれが確認できる。

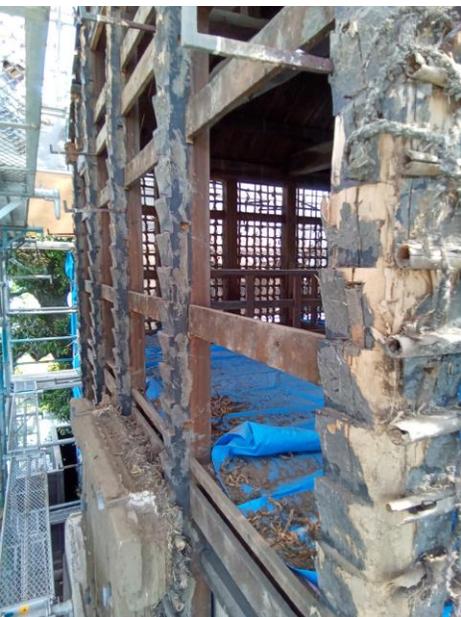
荒壁土の層
土が劣化しており、ぼそぼその状態であった。

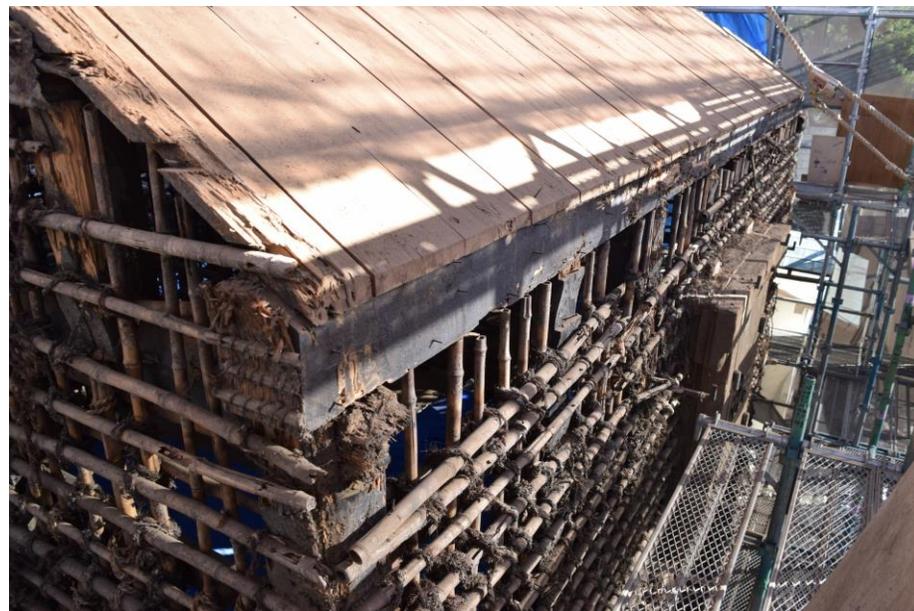
荒壁土の層
土が劣化しており、ぼそぼその状態であった。

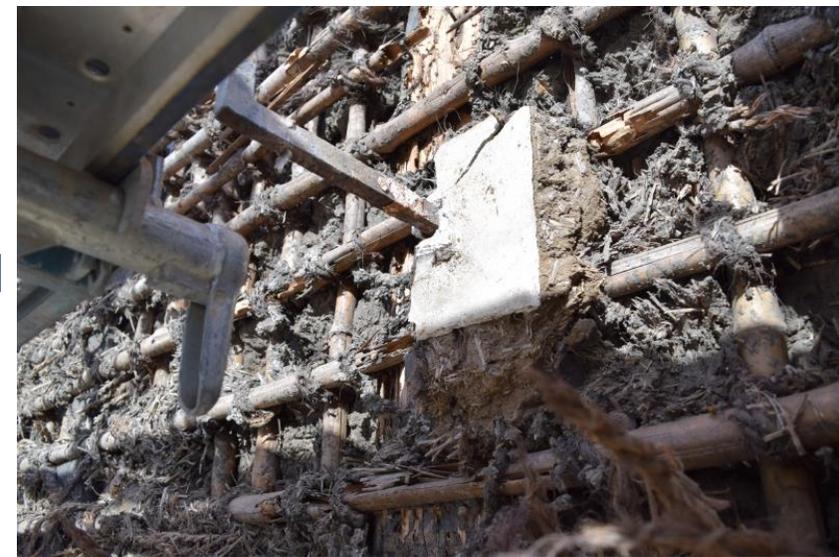
土壁を取り除いたところ、梁の一部が腐朽していることがわかりました。

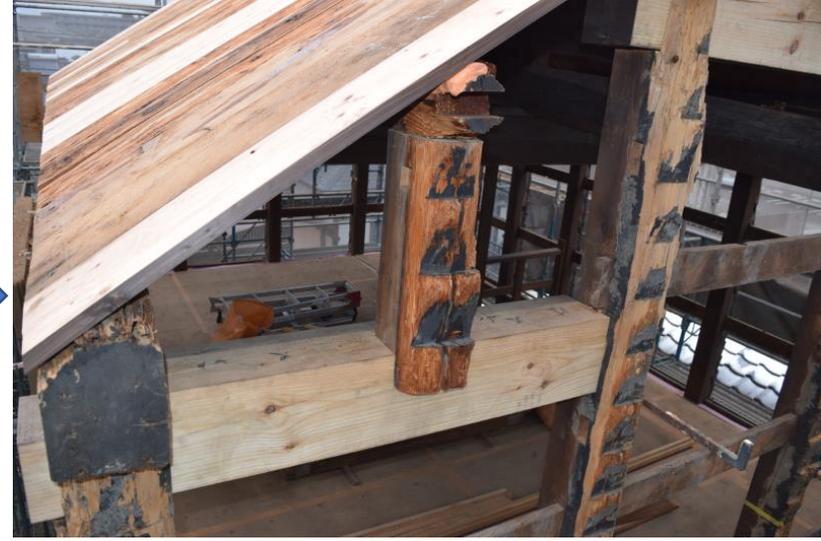
大きな梁も腐朽していることがわかり、急遽、点線部分を交換することになりました。

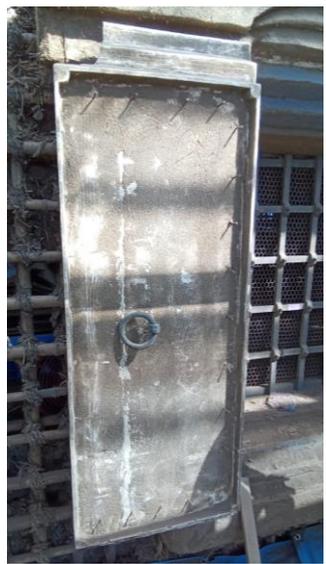
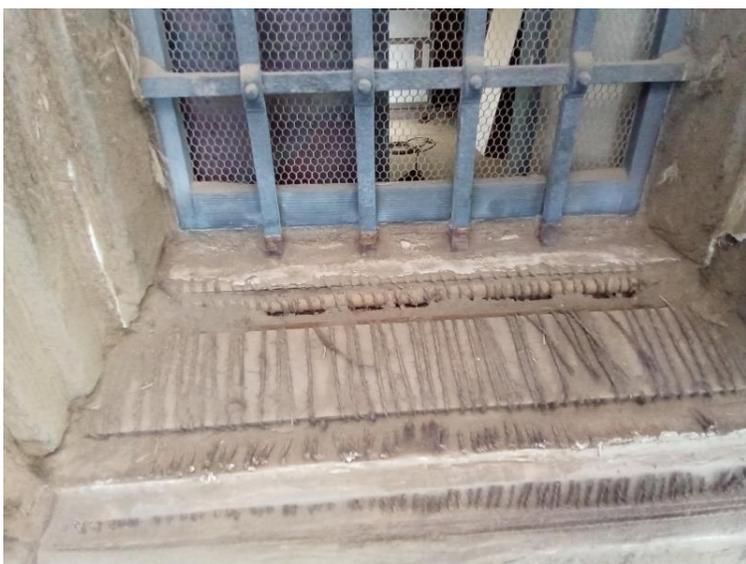
扉の漆喰部分をはがし、土も傷んでいる部分をはがし、修理することになりました。

現在、扉の復元作業を進めています。デリケートな作業のため、ベテランの職人さんが専従しています。
