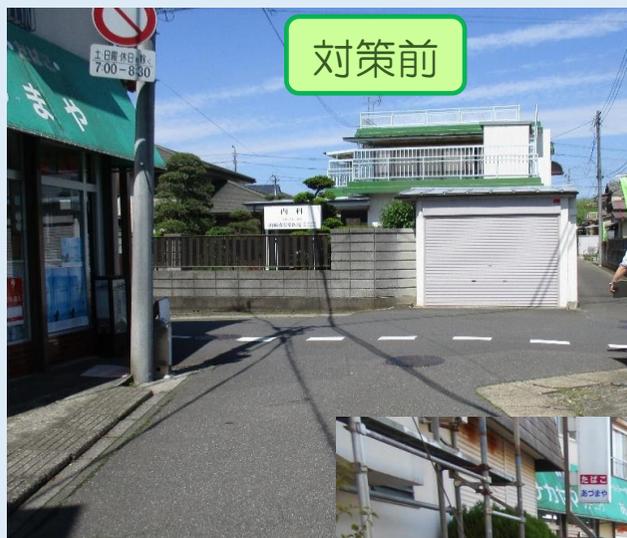
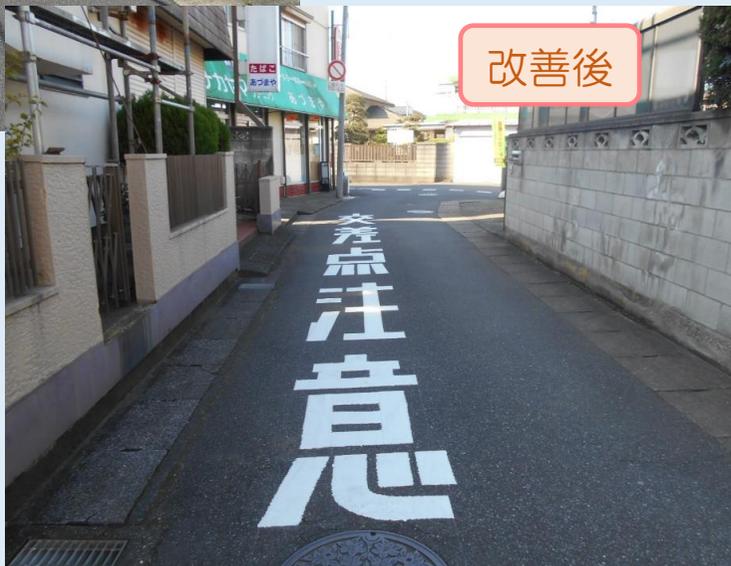
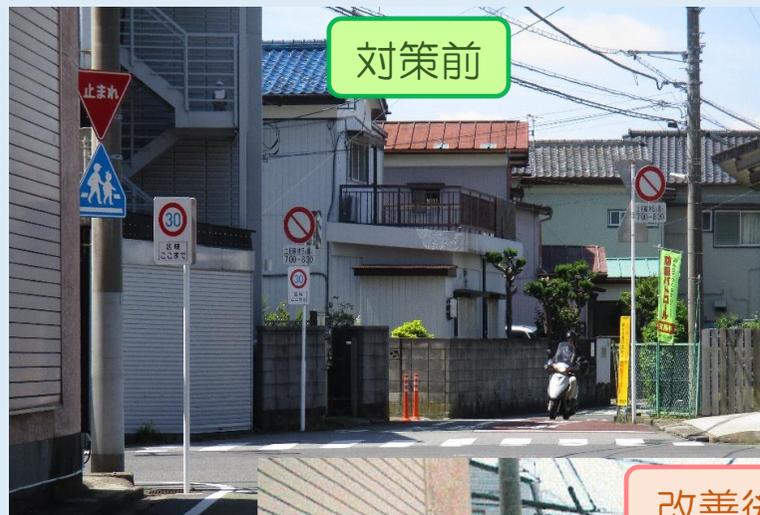
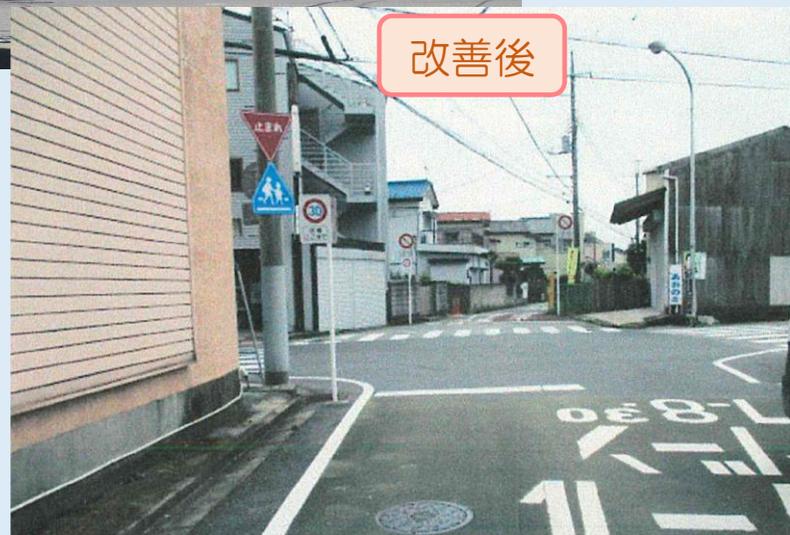
流山3丁目378付近 (あずまや商店前T字路)

《箇所番号1》
一時停止の停止線が
消えている。

【対策内容】
【道路管理課】一時停止の停止線は無し。代わりに交差点手前に「交差点注意」の路面表示をする。
【警察】南側交差点の「止まれ」の標識の角度を変えて見やすくする。

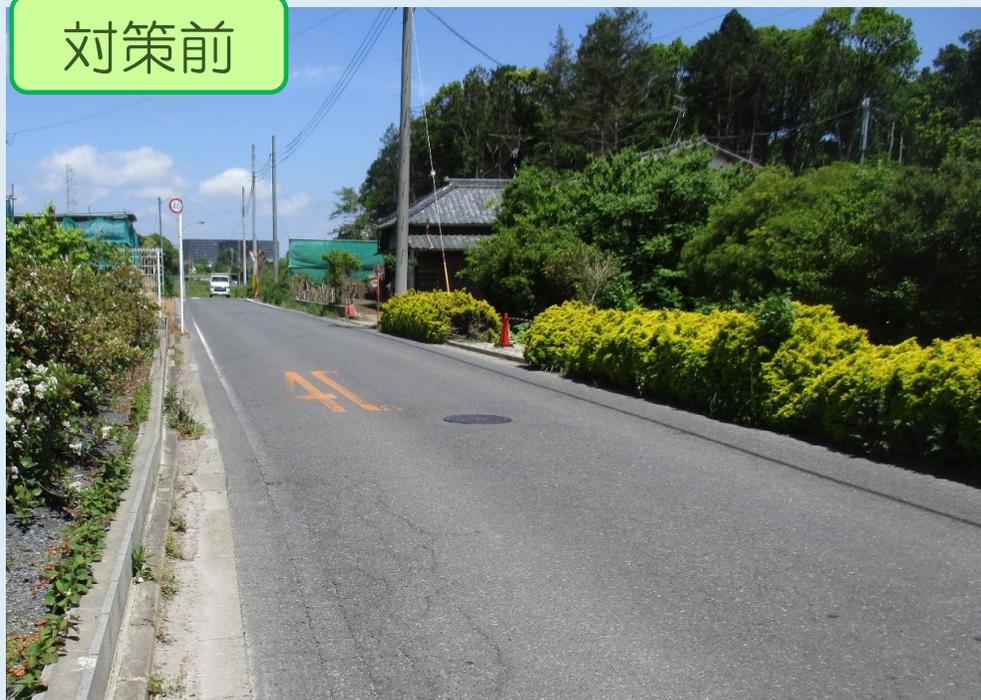
対策前

前・セブンイレブン流山古間木店前
信号から約100mに渡り、歩道が
なく、道幅が狭く交通量も多いため、
非常に危険である。

【学校】指定通学路になっていないため、現状は、グリーンベルト表示はできない(道路管理課より)。
当該道路は、令和7年度以降に計画道路工事着工予定となっており、歩道整備予定(流山区画整理事務所より)。
計画道路完成までは、現状も使用している迂回路を通して登校させる。

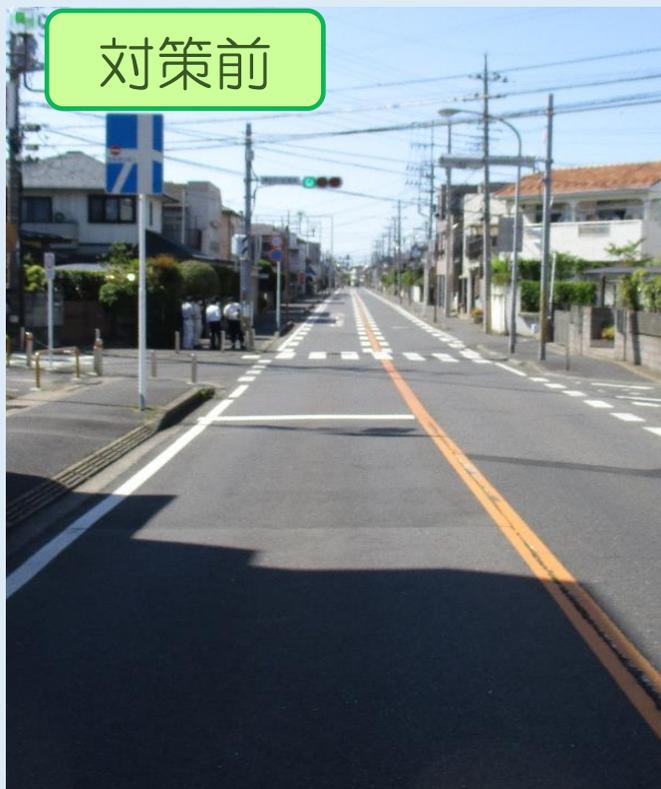
対策前

歩行者用信号ボタンを押すとすぐ自動車用信号が赤色になり、おおたかの森方面から走行してくる自動車が気付かず、停止しないことが多い。

【道路管理課】交差点手前のバス停付近から減速ドットを表示する。交差点注意の路面表示をする。

【警察】信号機のLEDへの更新時期の確認。※見やすくなる。

【学校】「車が確実に止まってから横断する」ことを指導する。

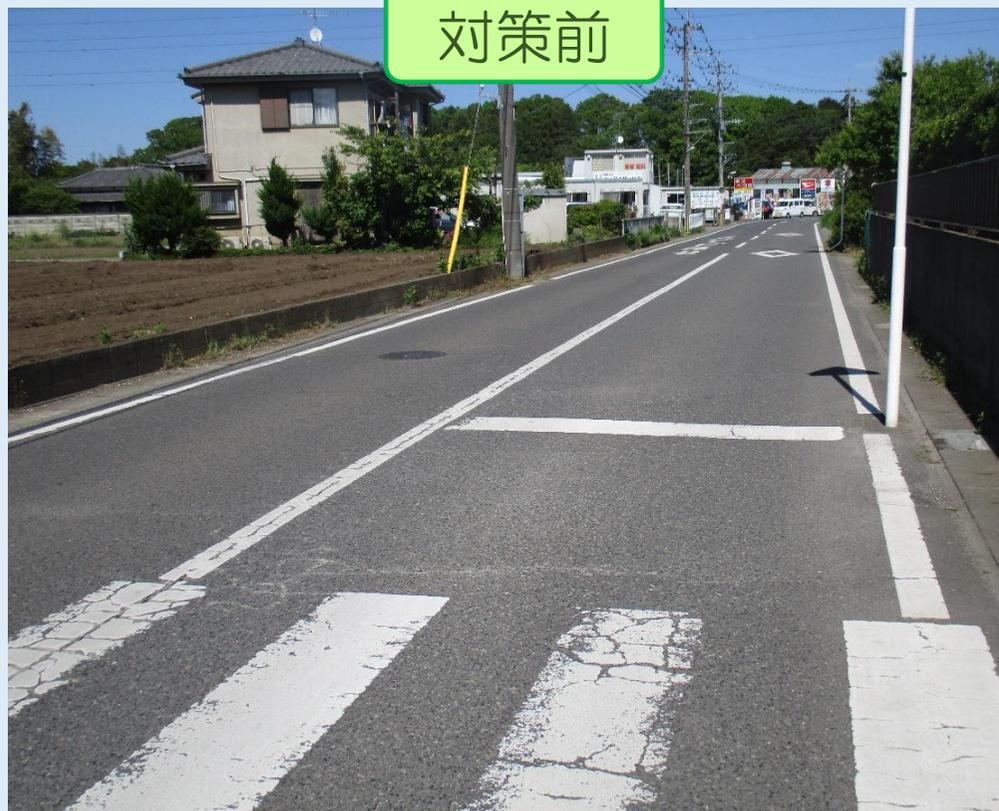
対策前

二車線だが、路側帯がほとんど無く、歩行する児童と柏市立西原中学校へ自転車通学する生徒とが重なり車道側に溢れている。走行する自動車に接触しそうになる。

【道路管理課】交差点手前の停止線に強調線を引く。また、「児童注意」の路面表示をする。

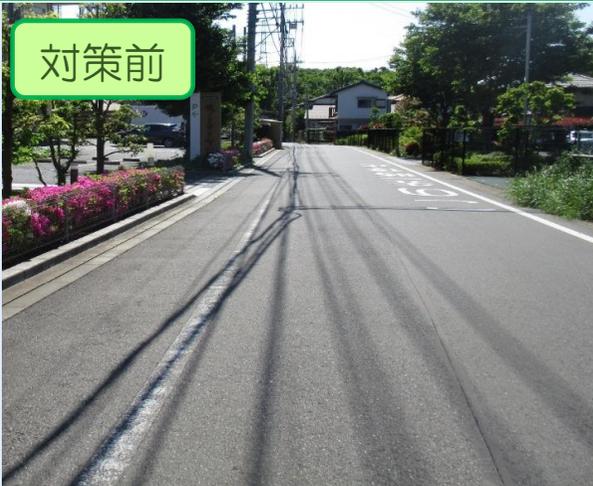
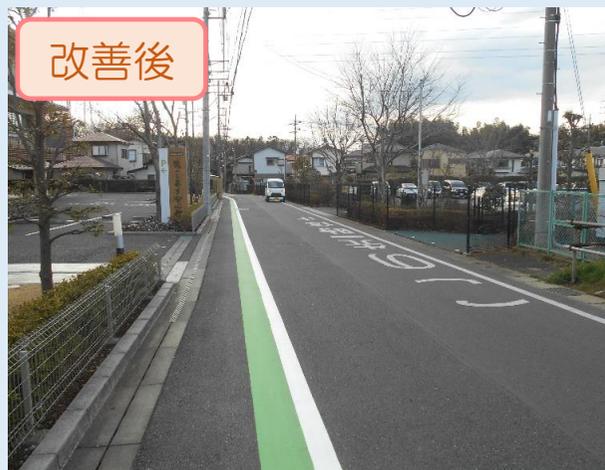
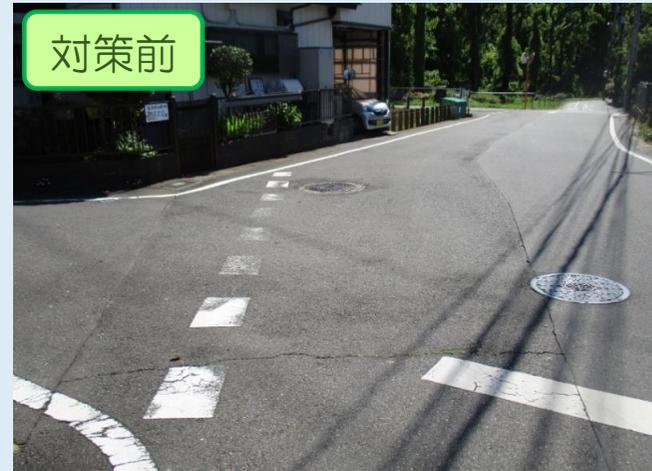
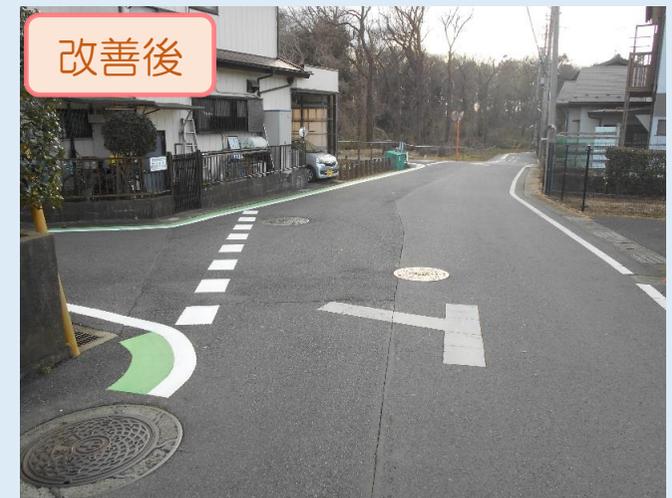
駒木649-3付近
(流山こまぎ安心館前の道路)

《箇所番号5》
グリーンベルトの設置を要望する。

【対策内容】
【道路管理課】グリーンベルトを設置する。
また、外側線等その他路面標示の復旧を行う。

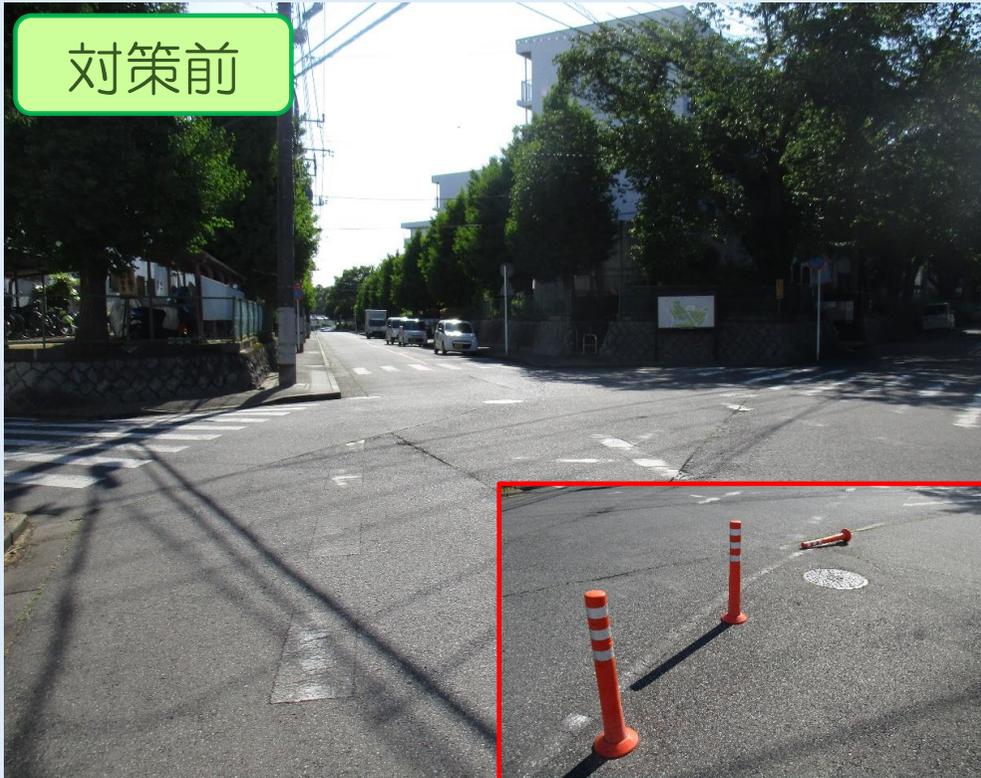
対策前

見通しが悪く、自動車がスピードを出して通過する場所で、危険である。

【道路管理課】破損していたポール1本の復旧を行う。また、ドット線、外側線の復旧を行う。

【警察】横断歩道の復旧を行う。

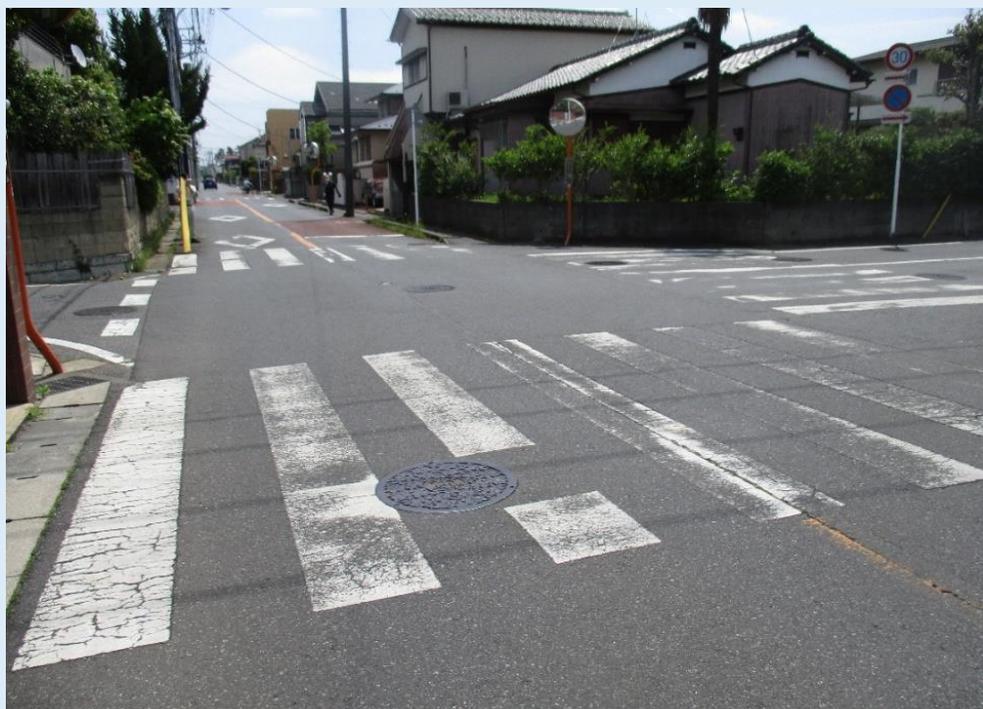
対策前

グリーンバスも通るが、左右からの車と交通量が多く、見通しも悪い。

【警察】横断歩道の引き直しを行う。

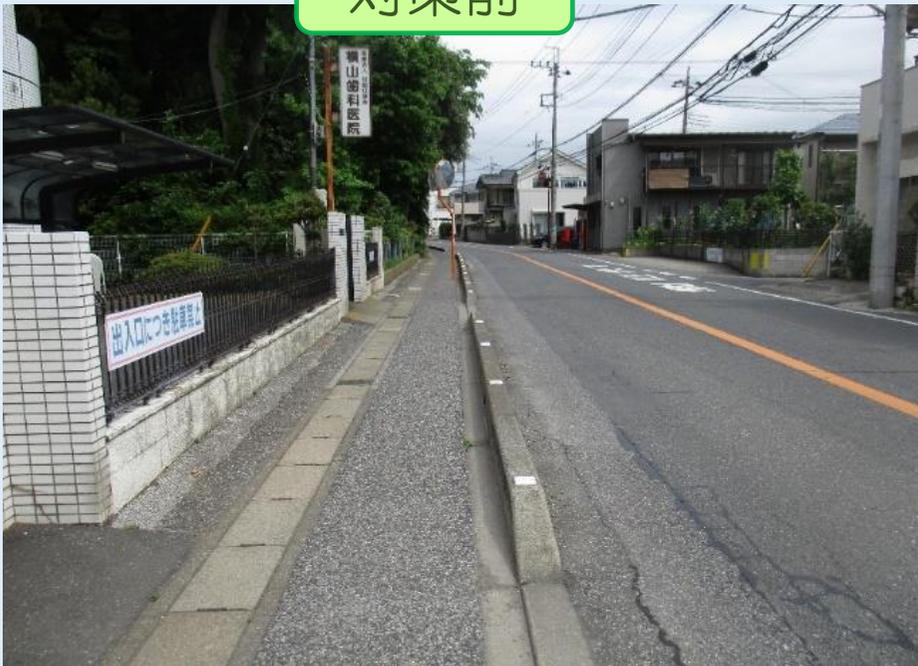
対策前

歩道狭く、車道に出てしまうことが多く大変危険である。ベルク方面からの登校、またベルク流山東深井店方面へ下校する児童が多いため児童にも指導はしているが、ガードレール等がないと安全が保てない状況。

【道路管理課】正門前のガードレールから散策の森の入口手前まで、白色の横断防止柵を設置する。

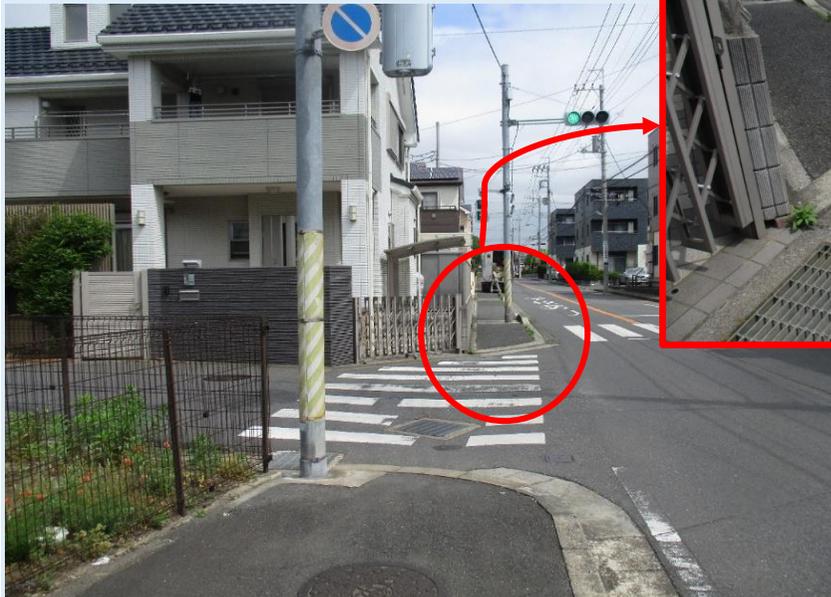
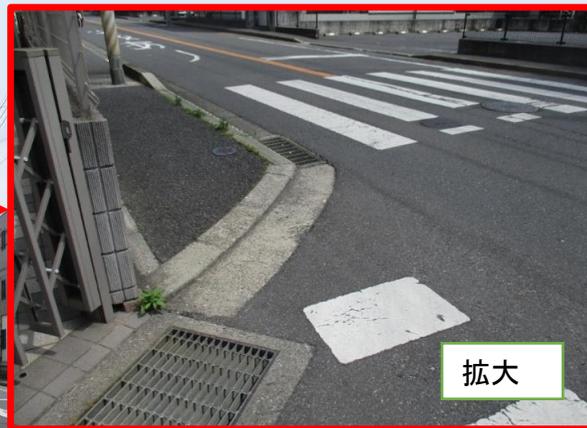
対策前

信号機は設置されているが、学校側から進んでいくと右側からの車が全く見えず、大変危険である。また、車の停止線もだいぶ後ろにあるため、車からも児童が見えないため、カーブミラーが必要。江戸川台方面からは坂道になっており、車のスピードも出やすいので大変危険である。

【道路管理課】横断歩道を繋ぐように巻き込み線を引き、その内側にラバーポールを立てる。

(左折車が内側を通らないよう誘導する)

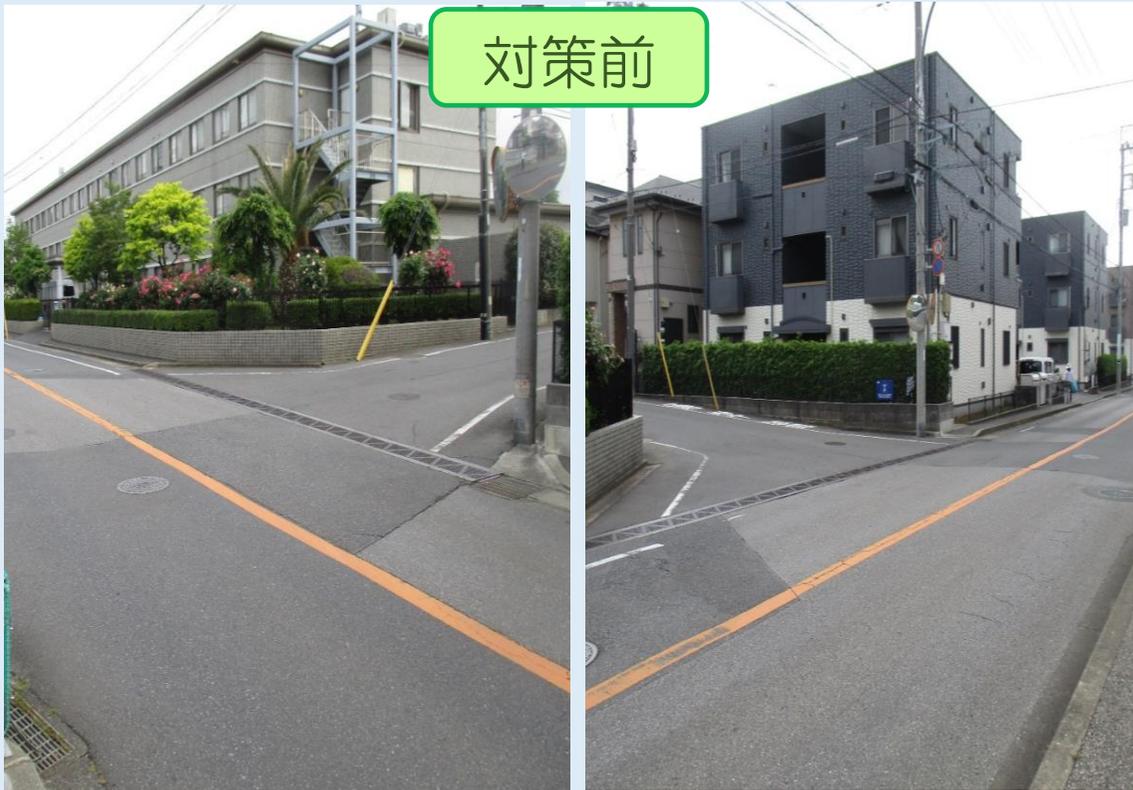
対策前

学校前に横断歩道と信号があるものの、中学生がよくここを渡って登下校するため、小学生も渡ってしまうことがある。片側だけでも横断歩道をひいていただくと安全。登校時には車の通行量も多い。

【学校】児童に対し、横断歩道を渡るよう引き続き指導する。

【警察】新たな横断歩道の設置はできない。近くに安全な信号付の横断歩道があるので、そちらを渡るべき。

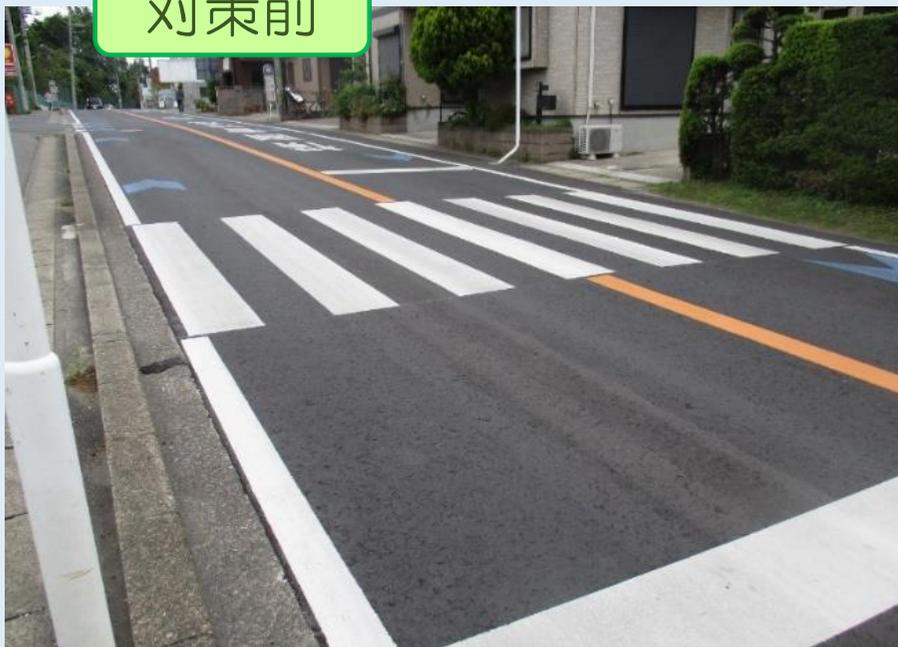
対策前

- ① 自動車、自転車の往来が激しいが、路側帯が狭く大変危険である。(特に、ゴミ集積所は歩行者が車道に出る場合がある。)
- ② 横断歩道横にバス停があるため、停車中のバスを抜かす車によって横断中の歩行者に衝突する恐れがある。

【道路管理課】バス停先停止線と横断歩道の上にイメージランプを設置する。

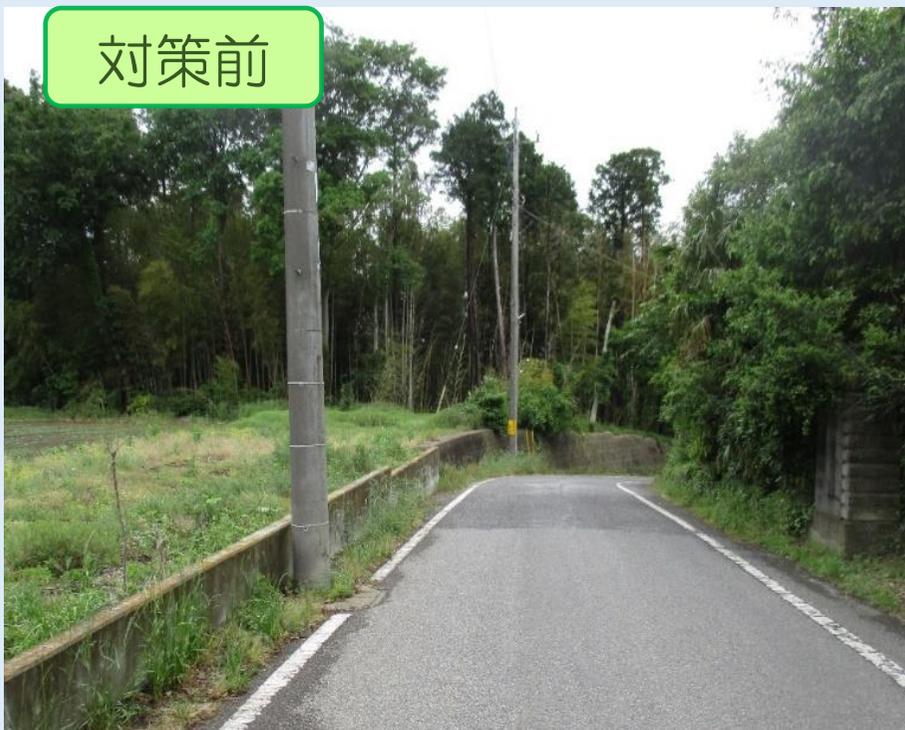
対策前

木が道路にうっそうと茂り、いつも薄暗い。また、両脇に木が乱雑に倒れ、雑草が生い茂っている。薄暗い上に路上駐車するスペースがあり、不審者が駐車しそうで不安である。

【道路管理課】カーブ手前の電柱に、「通学路につきスピード落とせ」の電柱幕を取り付ける。

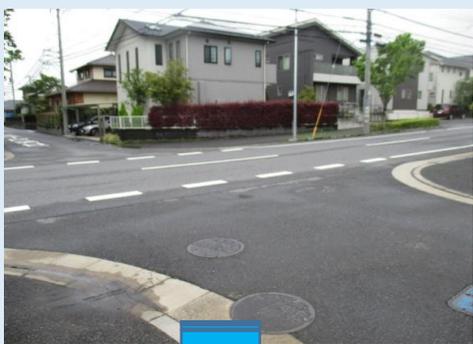
対策前

信号がなく、坂道になっているため、自転車が猛スピードで走行している。
また、高架下先の道路への抜け道となっているため、右折左折の車がスピードを緩めず進入してくる。
また、十字路のすぐ先にバス停があるため、車両が急に止まったり、死角ができ、大変危険である。

- 抜け道の入り口の電柱に「この先住宅地につき通り抜け御遠慮ください」の電柱幕を取り付ける。
- 歩道（両車道）に足あとマークを設置する。

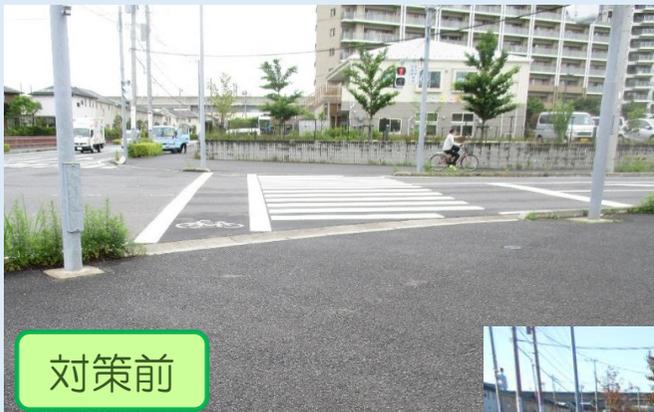
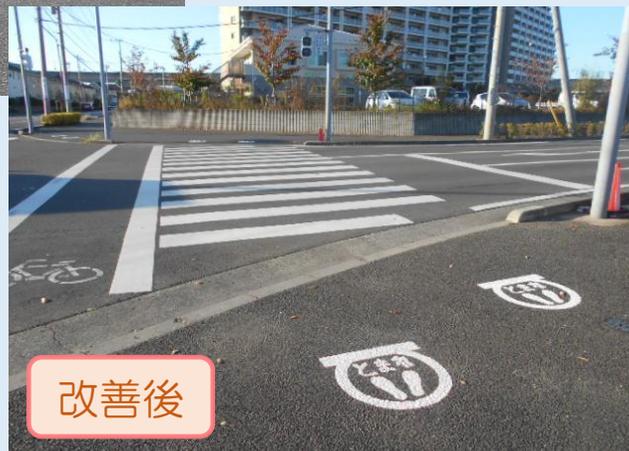
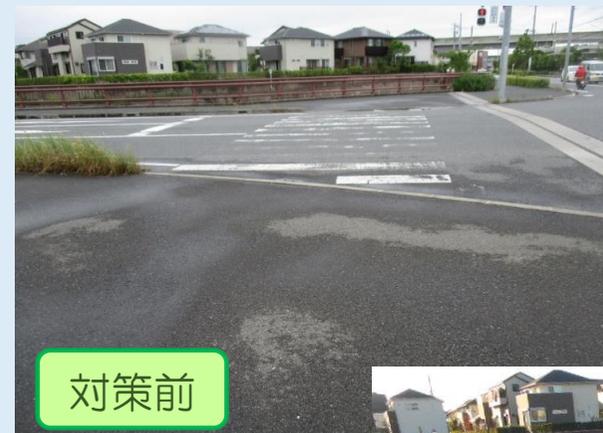
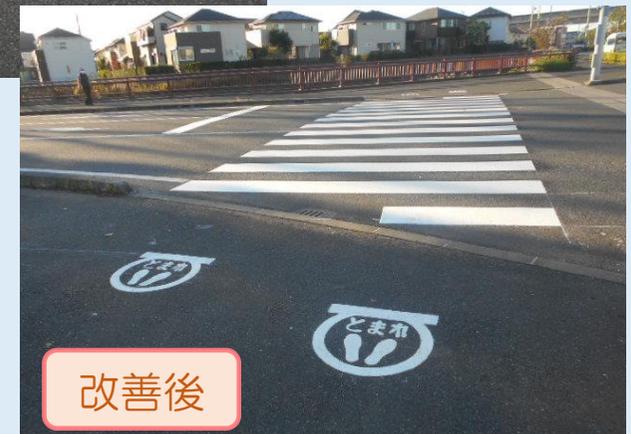
駒木376-1付近

交通量が多く、宅地開発に伴い、人の往来も多い。特に、右折左折の車が勢いよく交差点に進入してくるため、歩道に突っ込んでくる危険がある。(実際に車両事故も起きている。)

【道路管理課】交差点の歩道に足あとマーク(両車道 計8か所)を設置する。

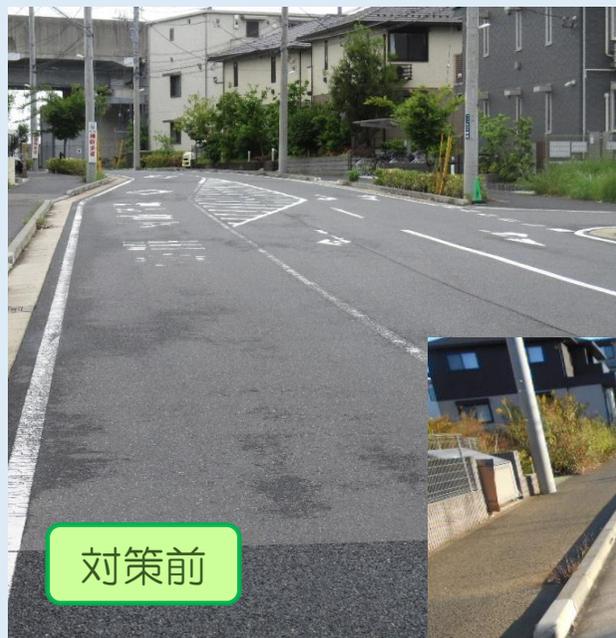
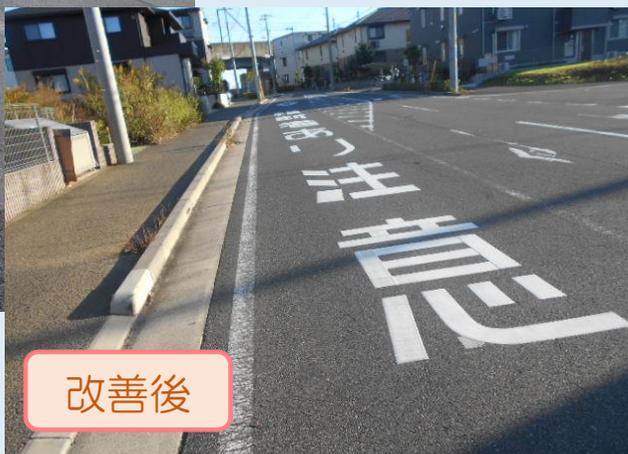
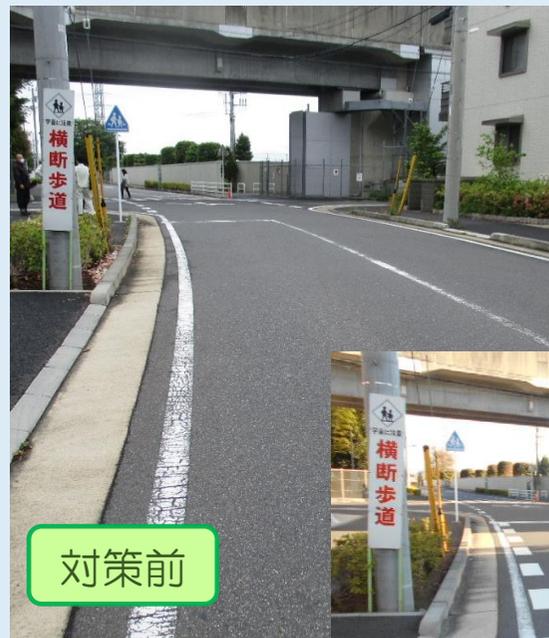
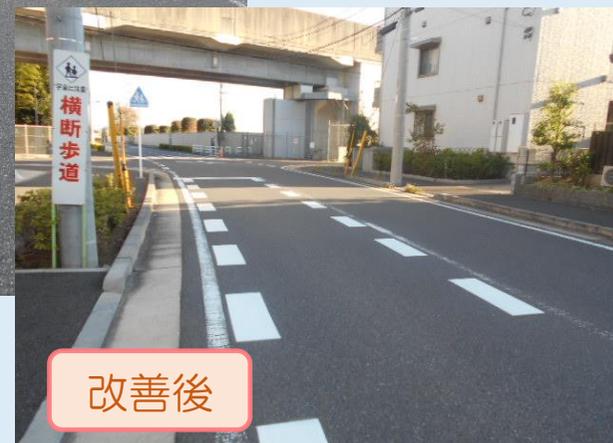
おおたかの森東二丁目5番地付近

クリエイト流山おおたかの森店がある交差点から、小山小学校方面にかけての道路上に表示されている注意喚起の文字が、消えて読めなくなっている。また、抜け道として車の往来が増え、特に児童の登校時間帯はスピードを出して走行する車が多く大変危険である。

- ・路面表示の復旧をする。
- ・カーブ手前に減速ドットマークを表示する。

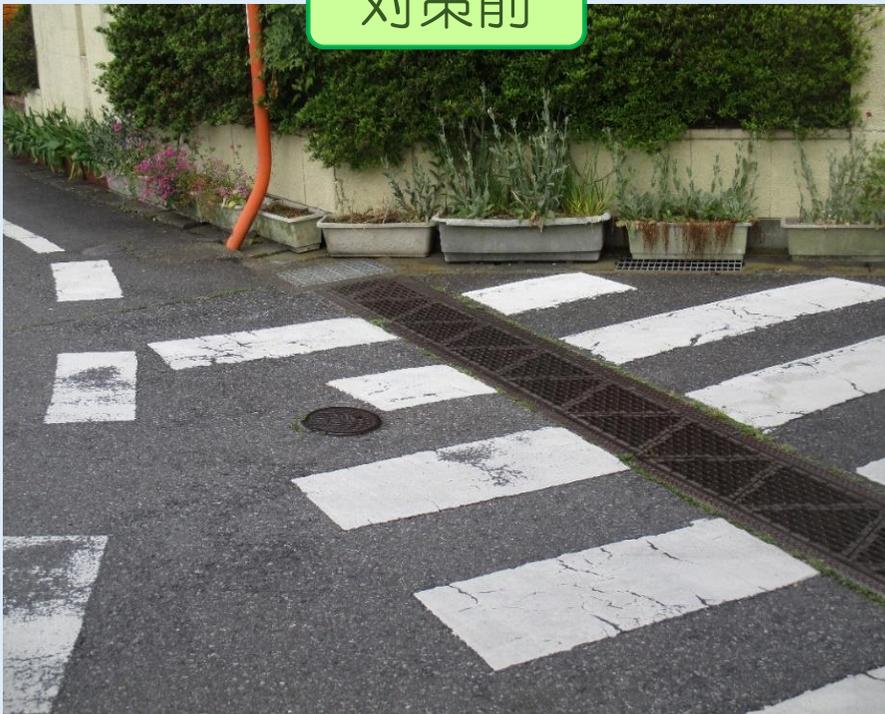
対策前

見通しが悪い。
車道と歩道の境目が分かりづらい。

【道路管理課】近隣住民様邸前の横断歩道1本目を消して、巻き込み線と繋げて表示する。(歩行者のたまり場を確保)

オレンジのポストコーンを1本設置する。足あとマークを設置する。(停止位置を明示)

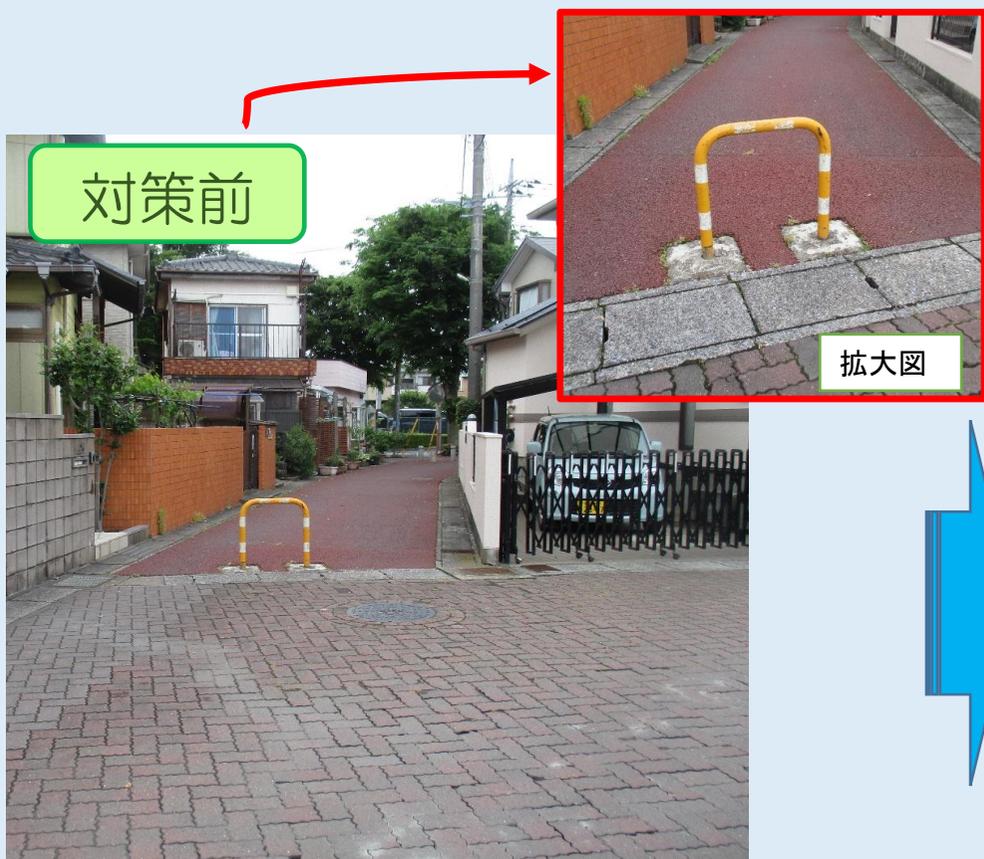
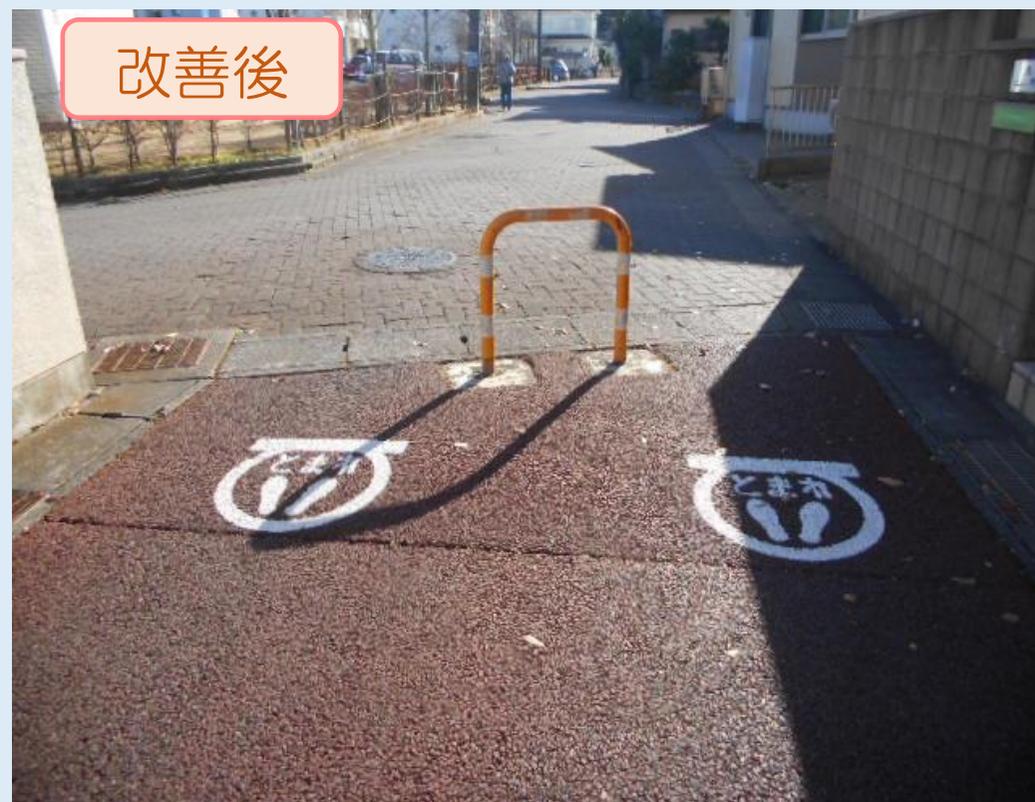
加1丁目14付近
(文化会館隣接 ちびっ子クラブ(学童) 付近)

多くの児童が通行する際に車との接触の危険がある。

【道路管理課】歩行者専用道路内の交差点手前に足あとマークを設置する。

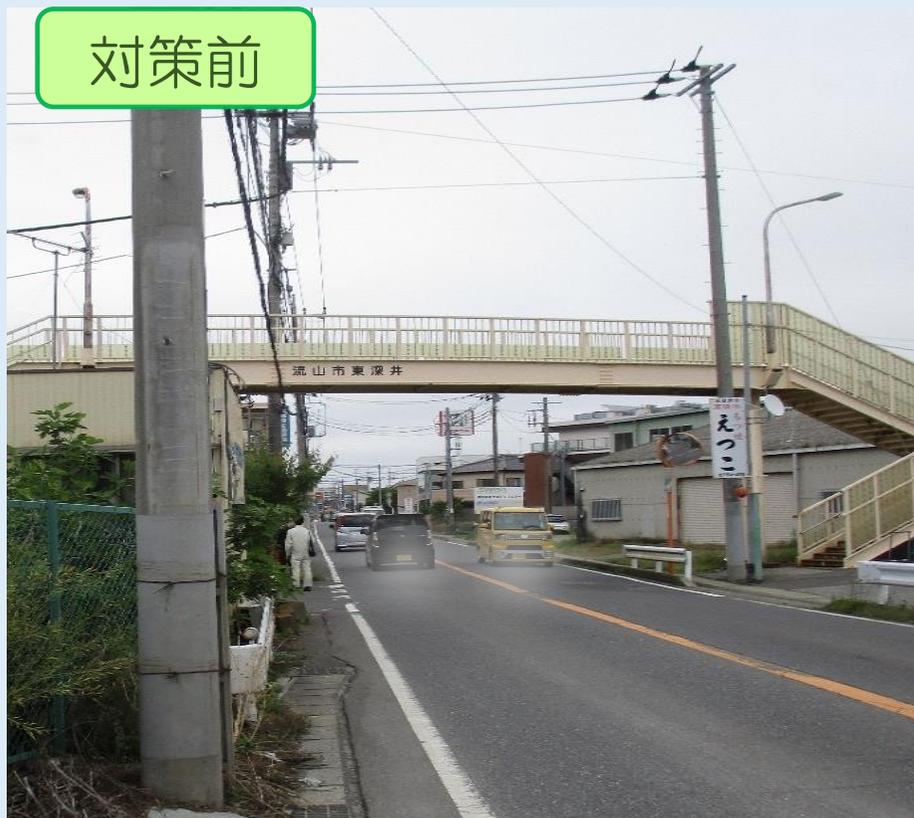
対策前

道幅が狭く大型車の通行が困難であるが、表示がわかりづらい。多くの児童が通行するが停車中の車両で視界が悪い。

【道路管理課】交差点手前の電柱（流山街道沿い）に「左折大型車通り抜けできません」の電柱幕を取り付ける。

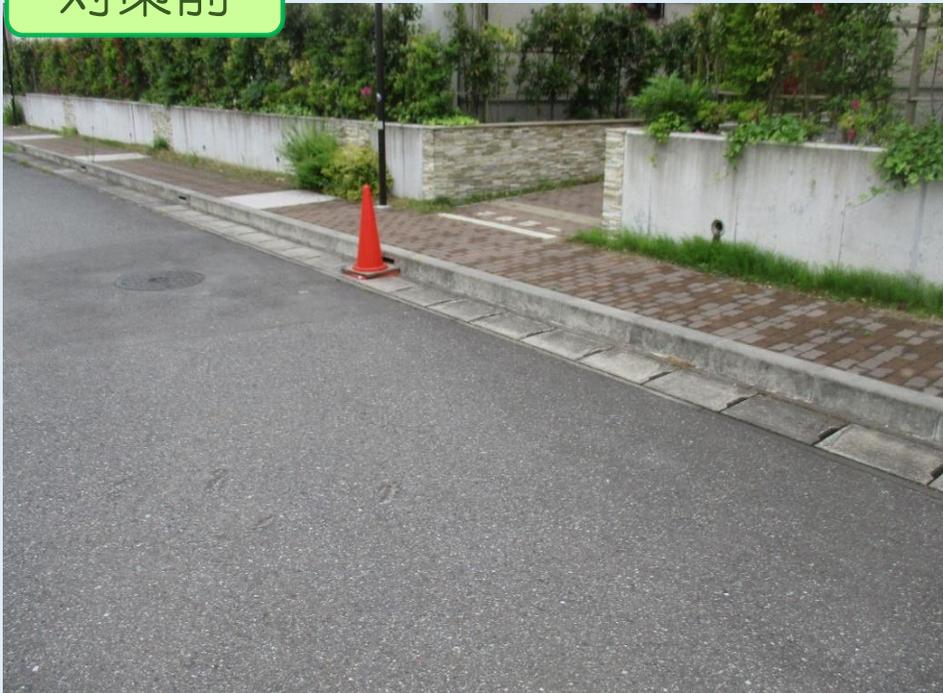
対策前

昨年度より使用を開始した新しい道路と門。通学路としての使用を開始しているが、南門前を安全に横断できるよう道路にカラーリングと縁石の切り落としをお願いしたい。

【警察】 交通量により、横断歩道は設置することができない。

【道路管理課】 横断歩道の代わりに、南門前道路にカラー舗装（赤）をする。

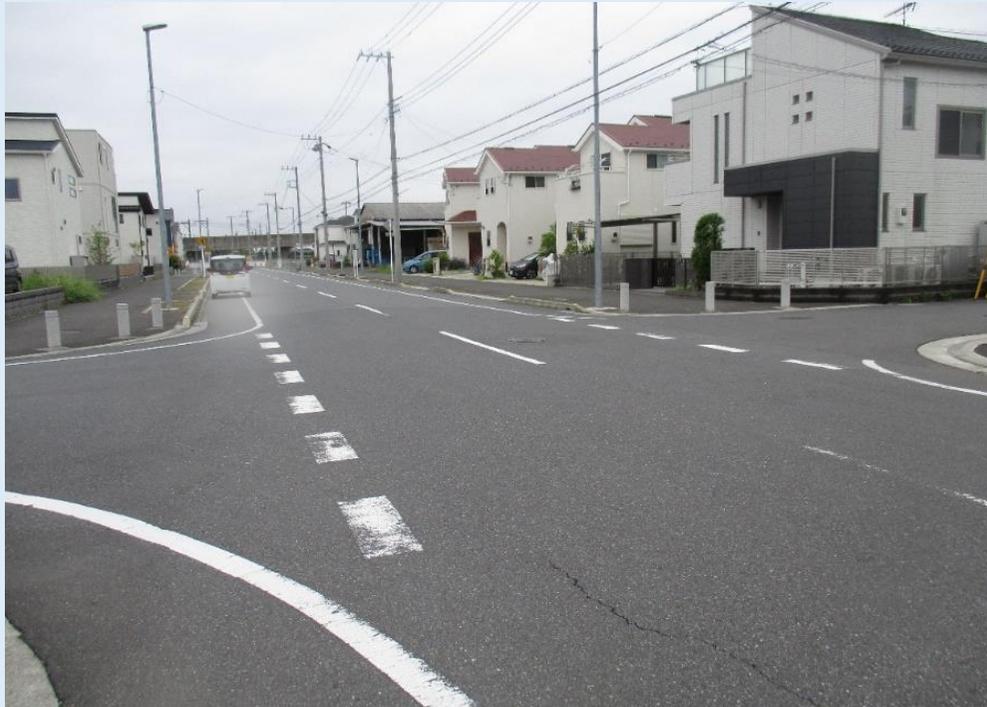
木833-1地先
(観音寺付近道路)

木地区の中心に作られた新しい道路。江戸川沿いに戸建てが立ち始め、児童も増えた。道路が広く交通量も増えたため、横断が危険である。

- 【警察】交通量を再調査する。
- 【流山区画整理事務所】横断歩道の設置計画あり。警察の調査に基づき、必要であれば、区画整理事務所で施工する。
- 【学校】通学児童数を調査する。横断歩道の設置までは、引き続き、学校にて指導を行う。

【流山区画整理事務所】
横断歩道を設置する。
(令和3年度中に設置完成予定)

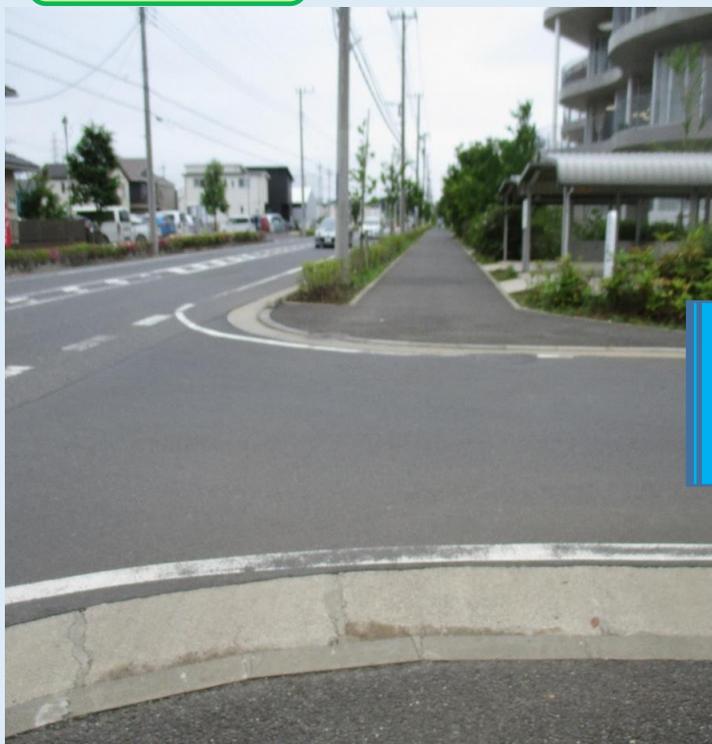
対策前

流山市おおたかの森センター駐車場からの車の出入りや、学童の送迎と車の往来が増加。また、自転車の往来も激しい。

【道路管理課】足あとマークを設置する。
【学校】学校から給食搬入業者、学童クラブ送迎保護者等への指導をする。

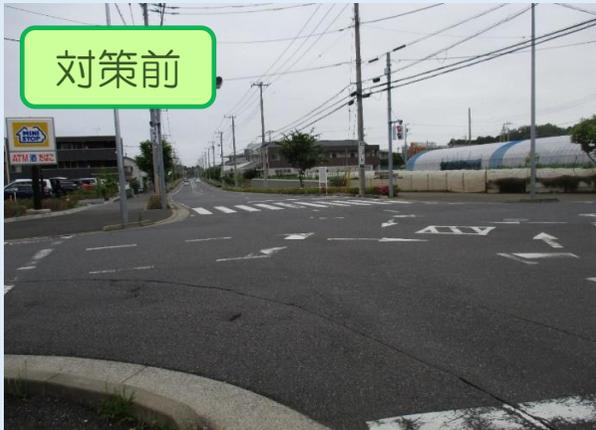
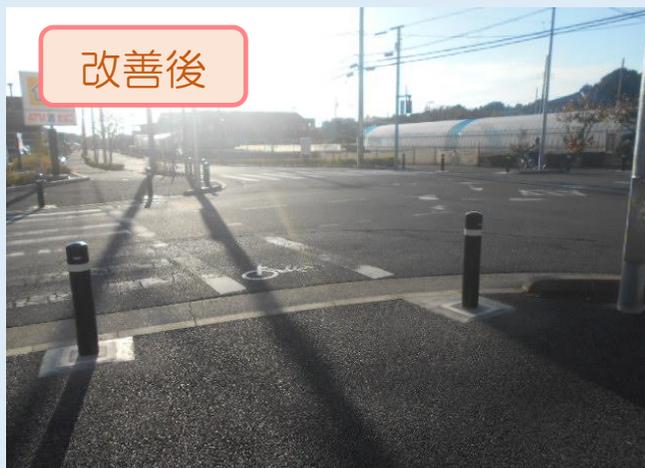
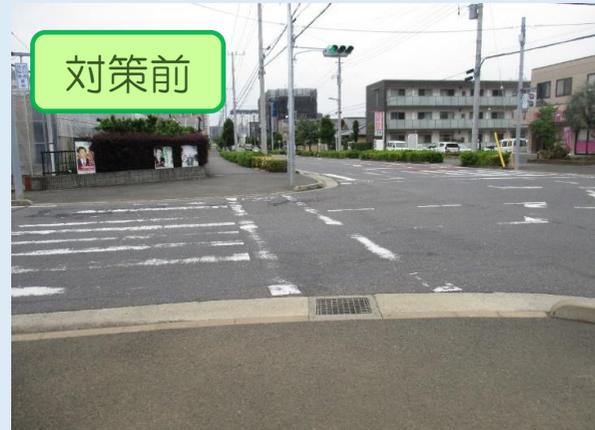
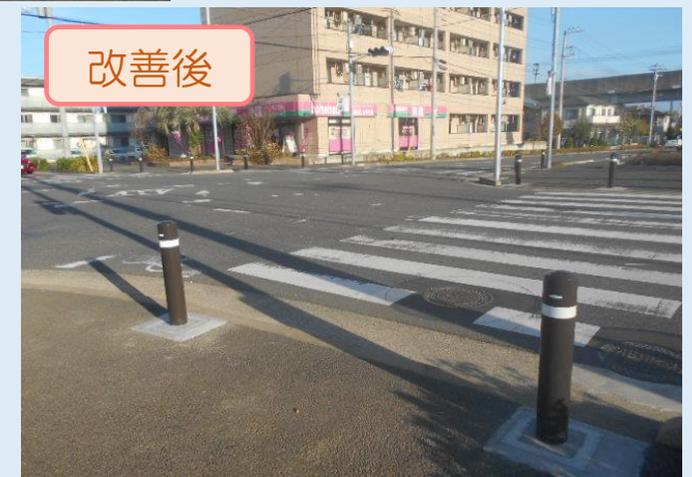
おおたかの森西2丁目1-2付近
(ミニストップおおたかの森駅前店と東建コーポレーション
流山支店側交差点)

歩道に子どもが溢れるため、車道に近い児童が押し出される。

【道路管理課】交差点4か所に、車止めを設置する。

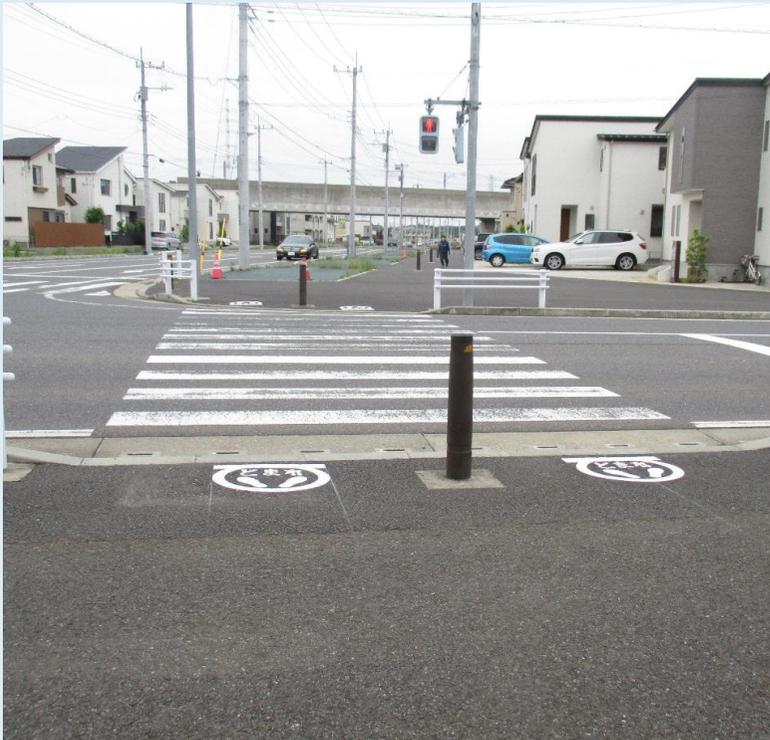
対策前

自転車の往来が歩道、車道ともに激しい。
児童が横断中にも流山おおたかの森駅へ
向かう自転車が横断歩道を横切る。

【道路管理課】足あとマークを引き直す。
【学校】道路近くで待たないように指導する。

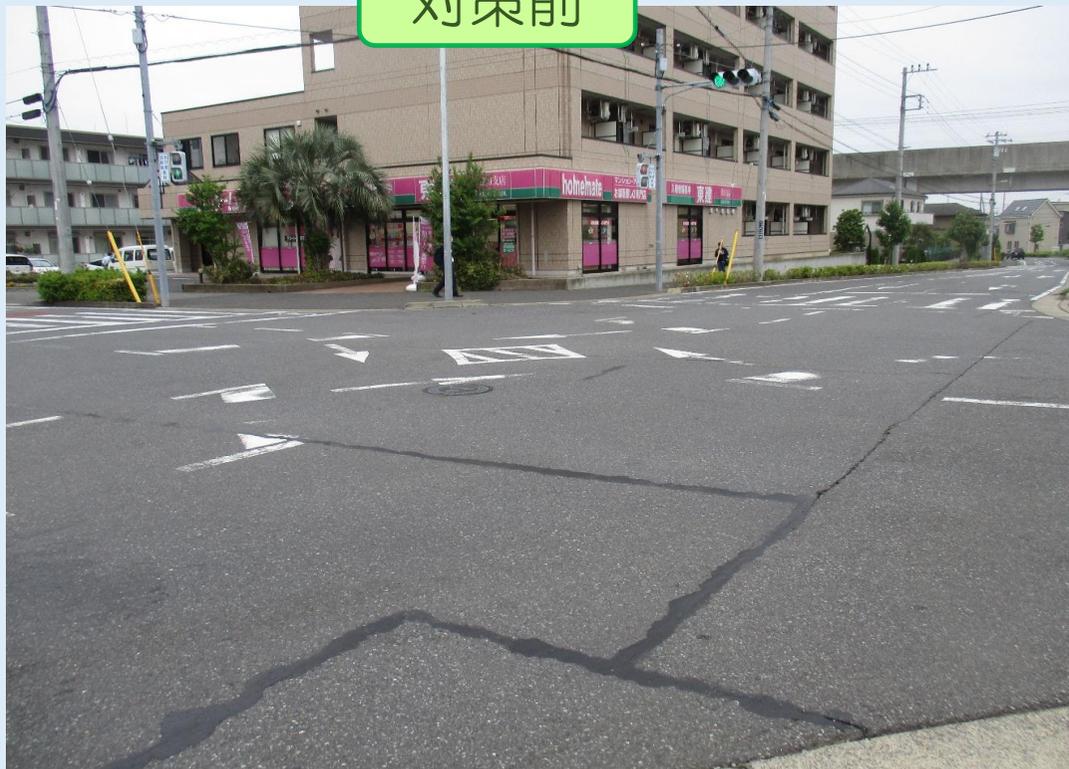
対策前

児童・生徒数が増加し、歩行者、自転車利用者が交錯し、交差点を渡る際、危険が生じる。自転車で走行できる道幅が狭く、危険を感じる。

【学校】通学時の指導をする。

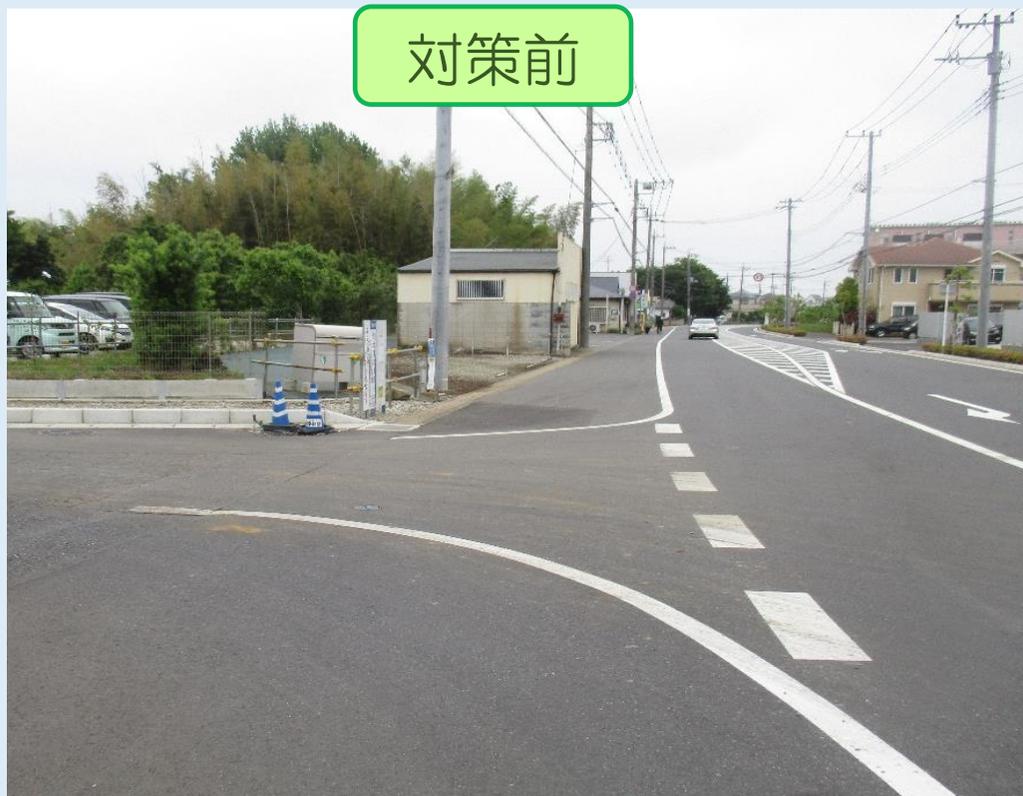
対策前

メイン通りに繋がる大きな道路。将来、片側2車線道路（計4本）に繋がる道路であることから、車両の往来が増加する事が予測されるため、児童の横断箇所及び車両の右左折巻込み、突っ込み事故が考えられる。

横断歩道を設置。（令和3年3月設置済み）

車止め（ポストコーン）を設置する。
（令和3年3月設置済み）

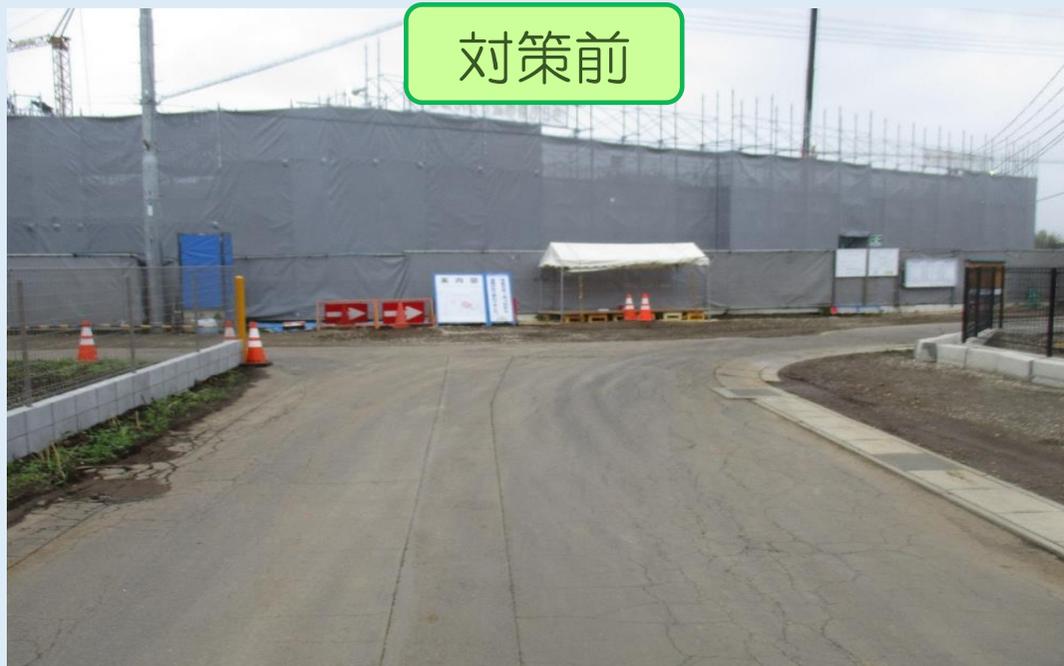
対策前

箇所番号25の角を曲り、おおぐろの森小学校に向かう直線道路。この直線道路の途中に会社の駐車場及び個人宅に向かう道路が隣接していることから、児童たちの巻き込み事故等が考えられる。また、交通量は今現在ほとんどないが、抜け道として使用する車両等が増加すると思われる。歩道については、おおぐろの森小学校向かって右側に設置。

バス停通りからおおぐろの森小学校に向かうT字。ここで児童は横断する予定。交通量は今現在、地元の方が使用する程度。ただし、中学校ができるまでは工事車両の往来がある。

学校前の交差点に、横断歩道を設置する。

令和3年2月警察本部立ち合い。
令和3年3月設置済み。
