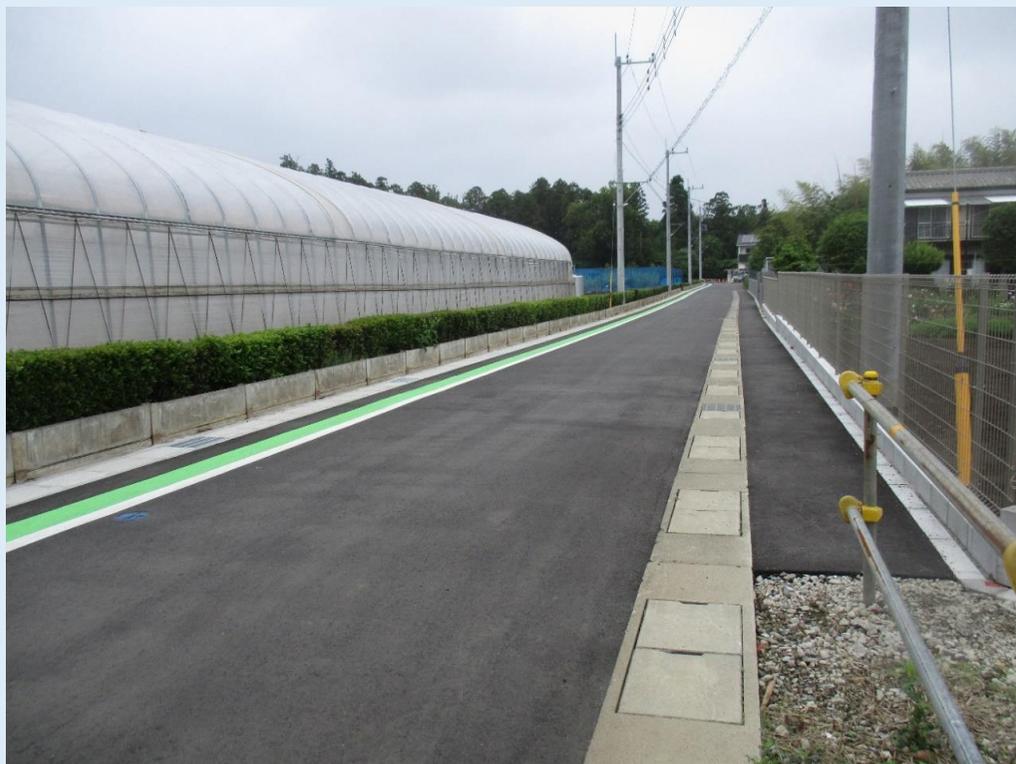
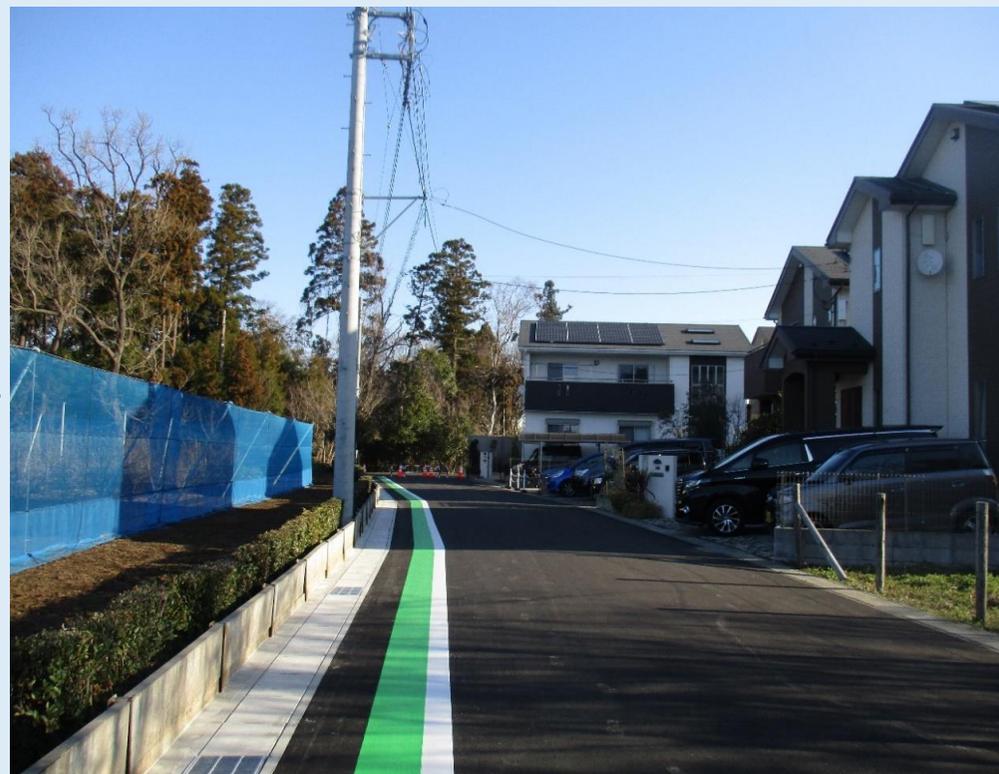
イチゴハウス横道

T字路から向かう直線道路。途中半分から道路幅が少し狭くなっており、今現在、個人宅が数件で、畑が広がっている。

グリーンベルト及び外側線は標示済み。

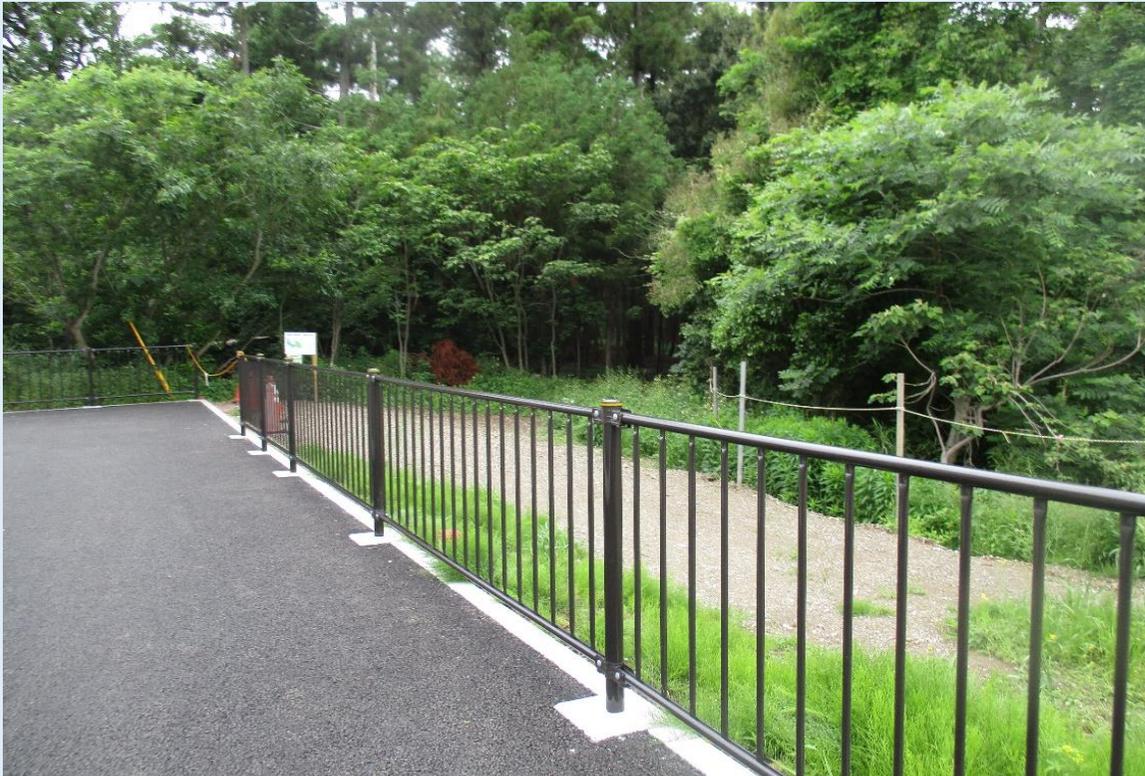
イチゴハウス横道から 関商店第2駐車場までの道

新設道路として向かう道路。今現在、道路は建設中であり、形状はクランク道路ができる予定。また、西側は森になっているため暗い印象、木は現在の状況を保持するとのこと。みどりの課において管理している。深い崖になっているため危険。

【コミュニティ課】防犯カメラ設置。
【学校】開校後、通学指導をする。

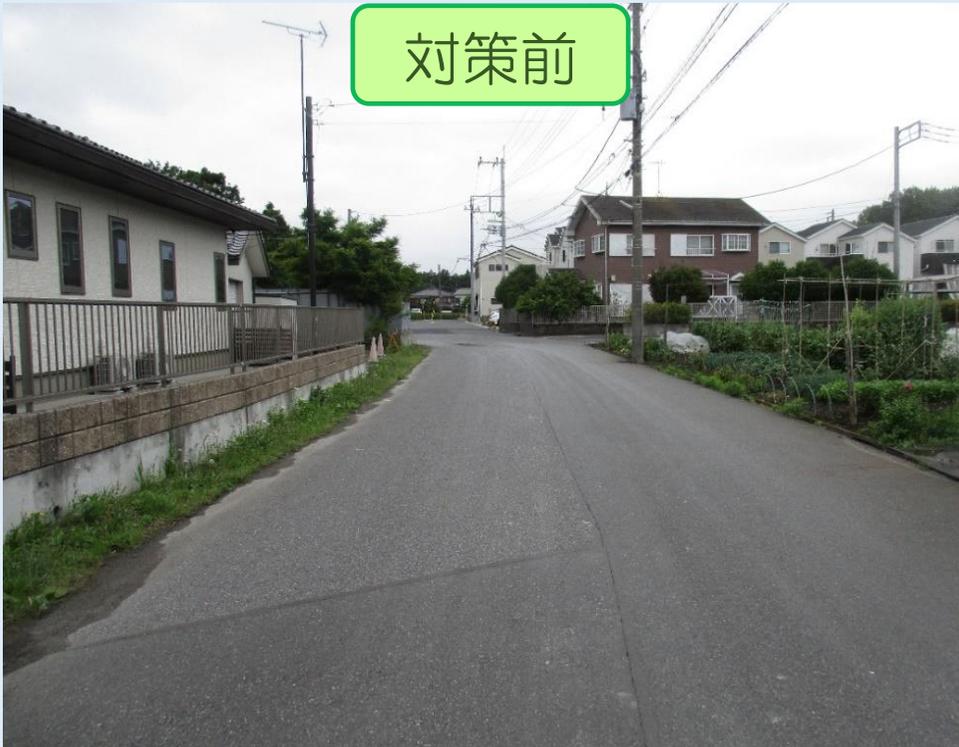
対策前

向かう途中は両脇に駐車場が隣接している。少し緩やかなカーブになっている。

- 学校に向かって左側を舗装。
- 道路の両側に外側線を設置。

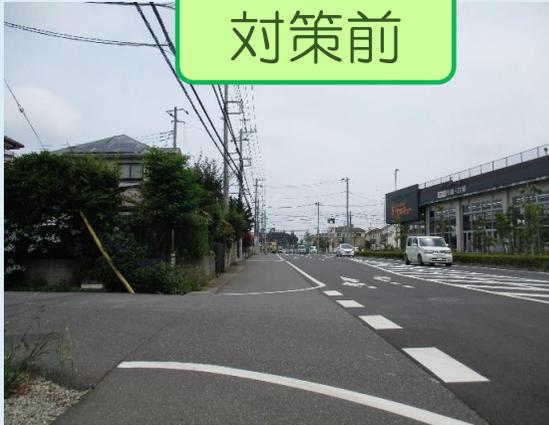
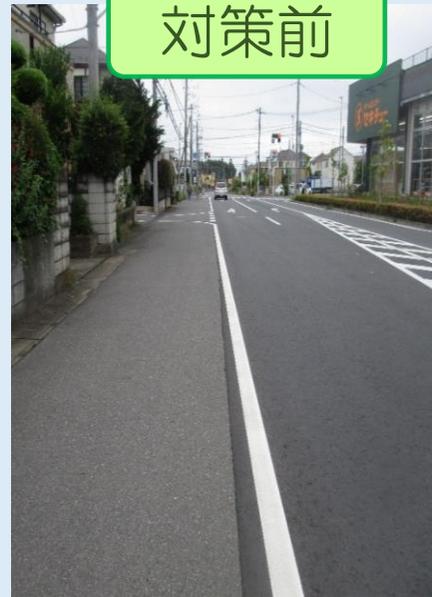
対策前

メイン通りであり大きな道路。長い直線道路が続き、交通量はとても多い。

横断歩道を設置する。

ガードパイプを設置。（令和3年3月済み）
