流山小学校

流山市流山4丁目359番地
(流山小学校正門前の歩道橋)

《箇所番号1》

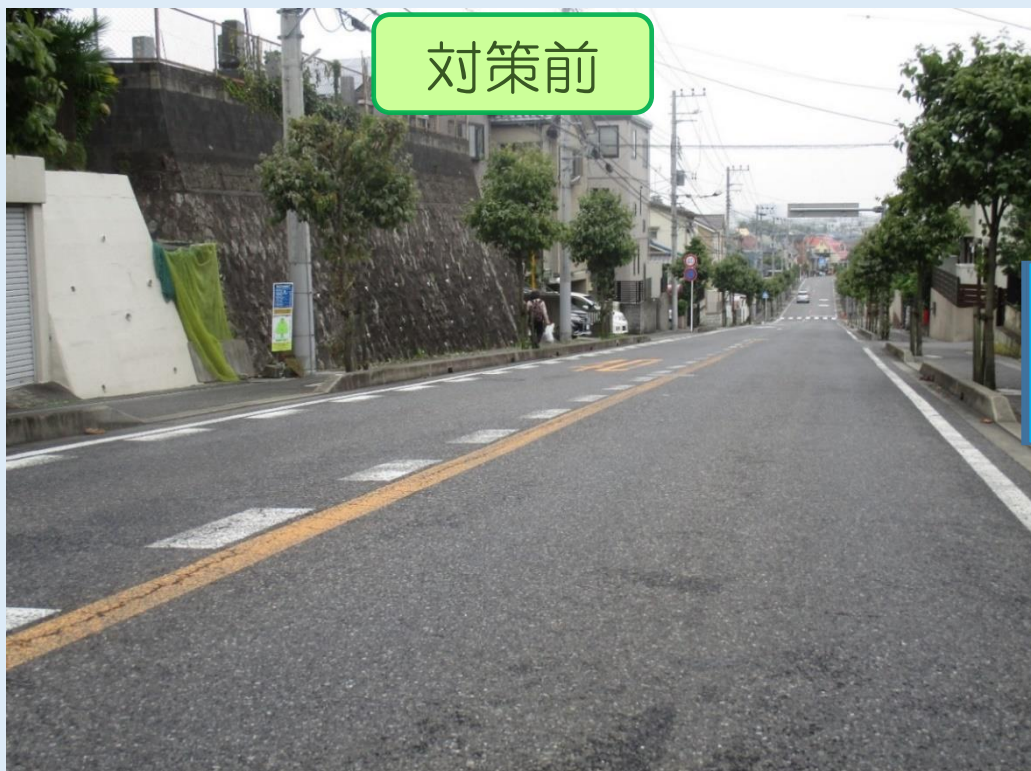
対策前

自転車の通学路で下り坂になっており、
車にとっては自転車のスピードが速く、
見通しが悪い為危険である。

[3]学校から生徒への安全指導

始業式終了後に自転車通学者を集め、
安全主任より具体的に交通安全指導を
実施。

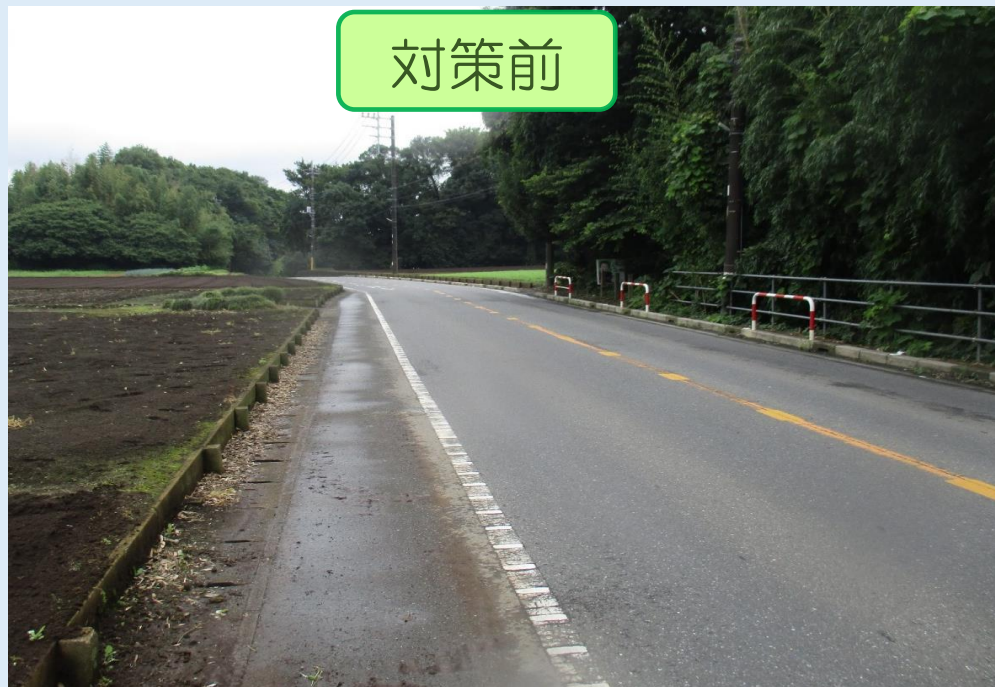
対策前

いつも渋滞しており、車の往来がとても多いことや、坂道のことからスピードが出ている車が多いため、危険である。

[4]学校から児童への安全指導

➡ 1学期終わり、2学期はじめ、2学期終わり、3学期はじめの集団下校の際、古間木・八木南団地方面に下校する児童に、1列歩行、信号横断の時の安全確認、すれ違いの時の譲り合いについて、安全主任から指導した。

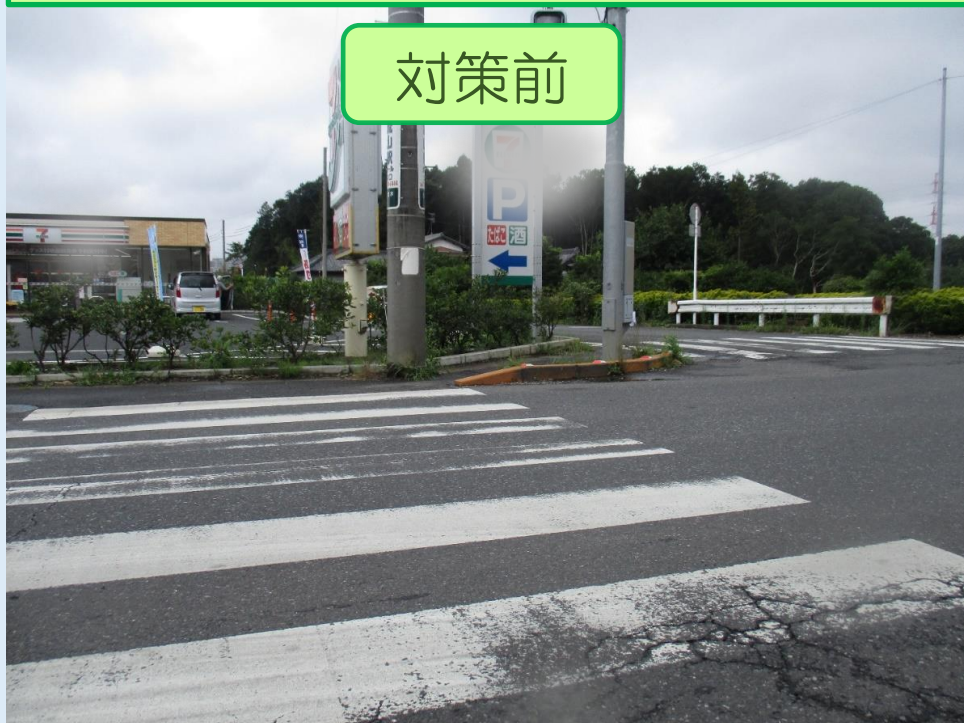
対策前

とても狭い十字路のうえ、車の通りが激しく、歩行者等の待機するスペースがあまりないことから、危険である。

[5]学校から児童への安全指導

➡ 1学期終わり、2学期はじめ、2学期終わり、3学期はじめの集団下校の際、古間木・八木南団地方面に下校する児童に、1列歩行、信号横断の時の安全確認、すれ違い時の譲り合いについて、安全主任から指導した。

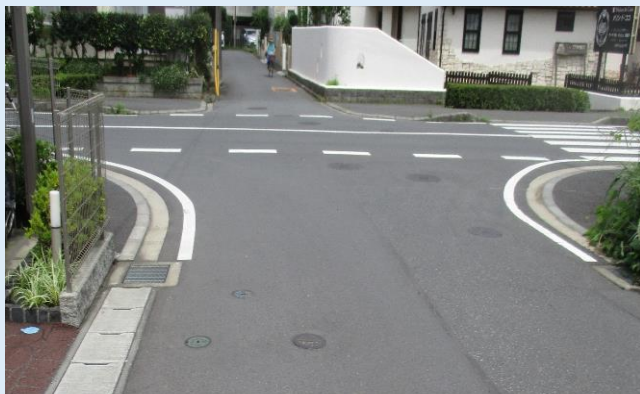
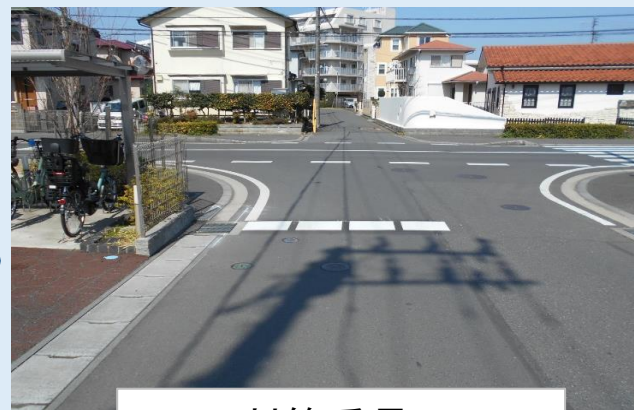
[対策番号9]

本道からの抜け道になっているため、交通量が多い。児童の横断が危険な状態である。

[9]セブンイレブン東側Y字路両脇に「足マーク」(新設)、メゾンドココの南側道路「ドット線」(新設)の路面標示

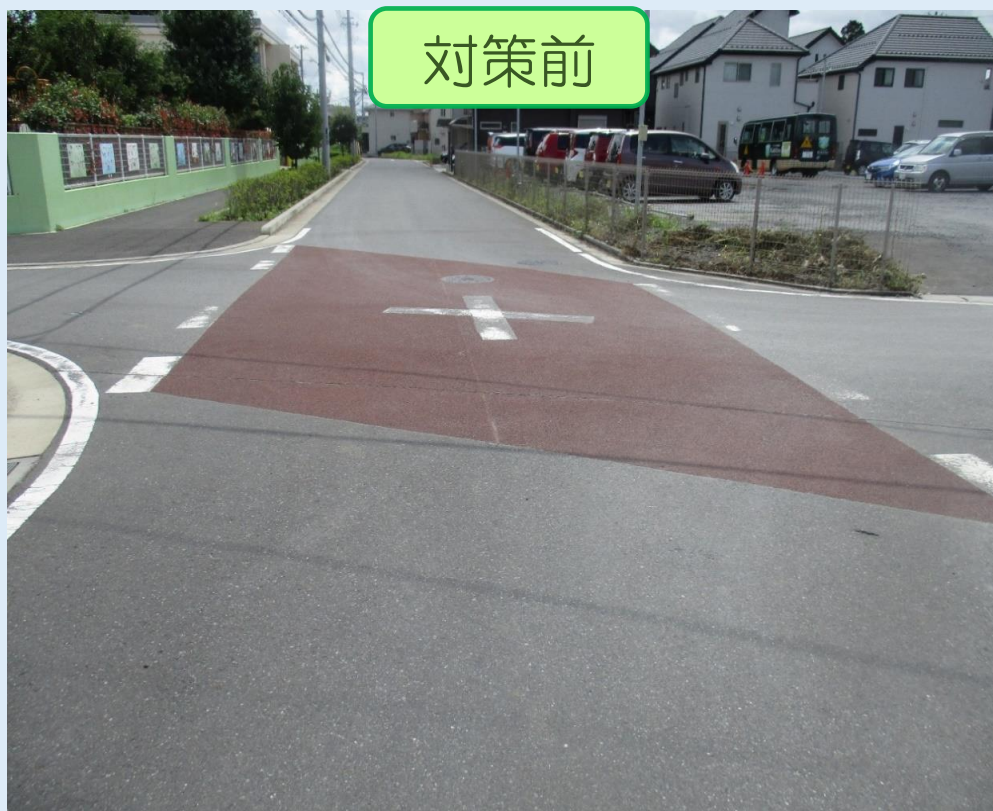
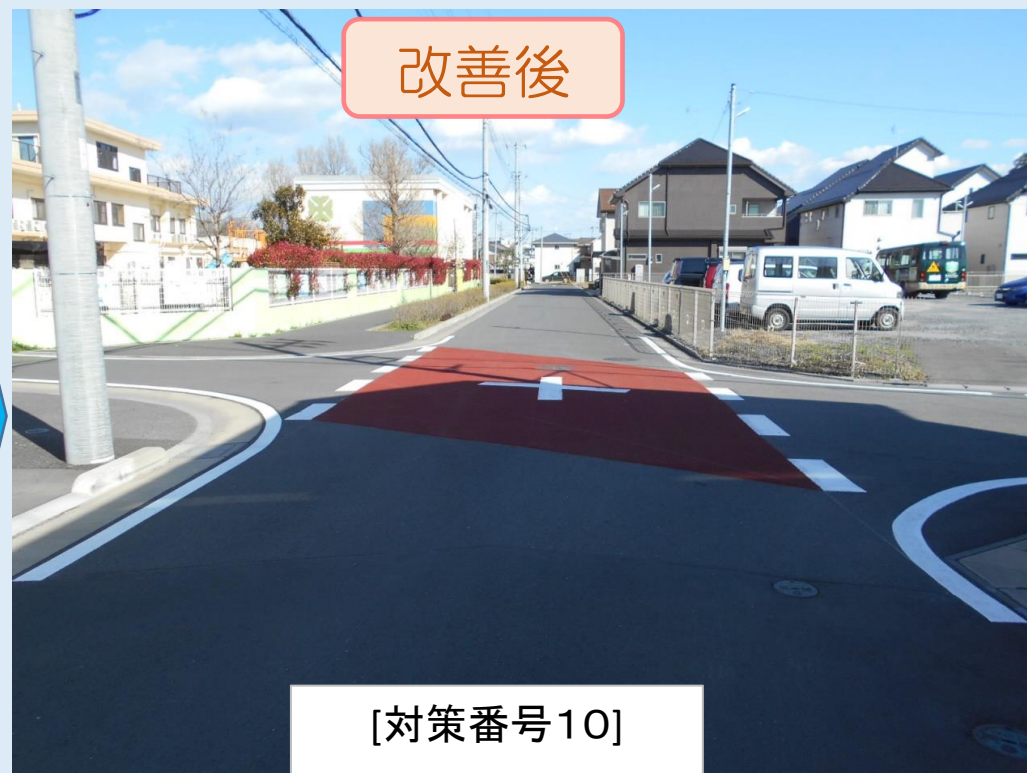
《箇所番号8》

カーブに面した交差点であることから、児童の横断が危険である。

[10] 十字路にある「十字マーク」、
「ドット線」の復旧

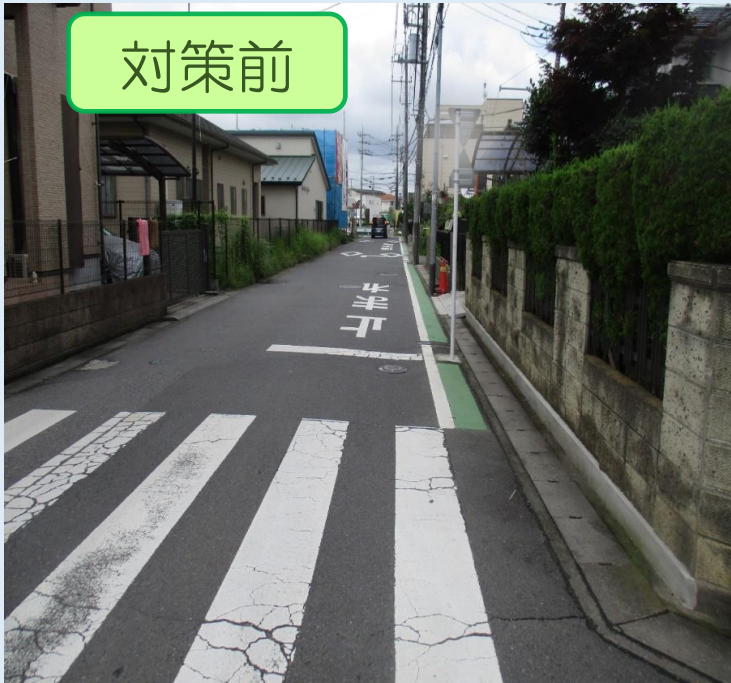
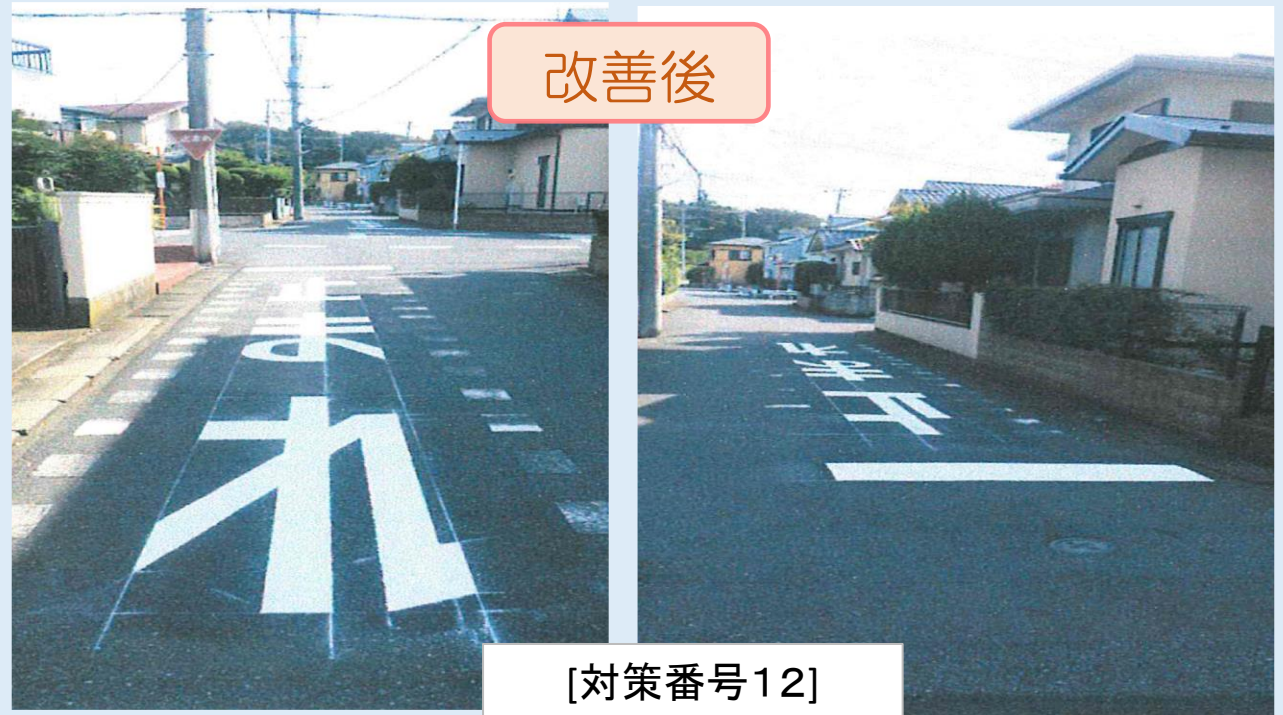
[対策番号12]

道幅が狭く交通量が多い。児童の登下校時には工事車両やスピードをだしている車両が多く、危うく車と接触しそうになった事が度々あることから危険である。

- [11]通学路の一部変更（2学期から）
→学校より変更届の提出有り
- [12]取り締まりの強化（山びこルーム北側の交差点付近2箇所の一時停止）

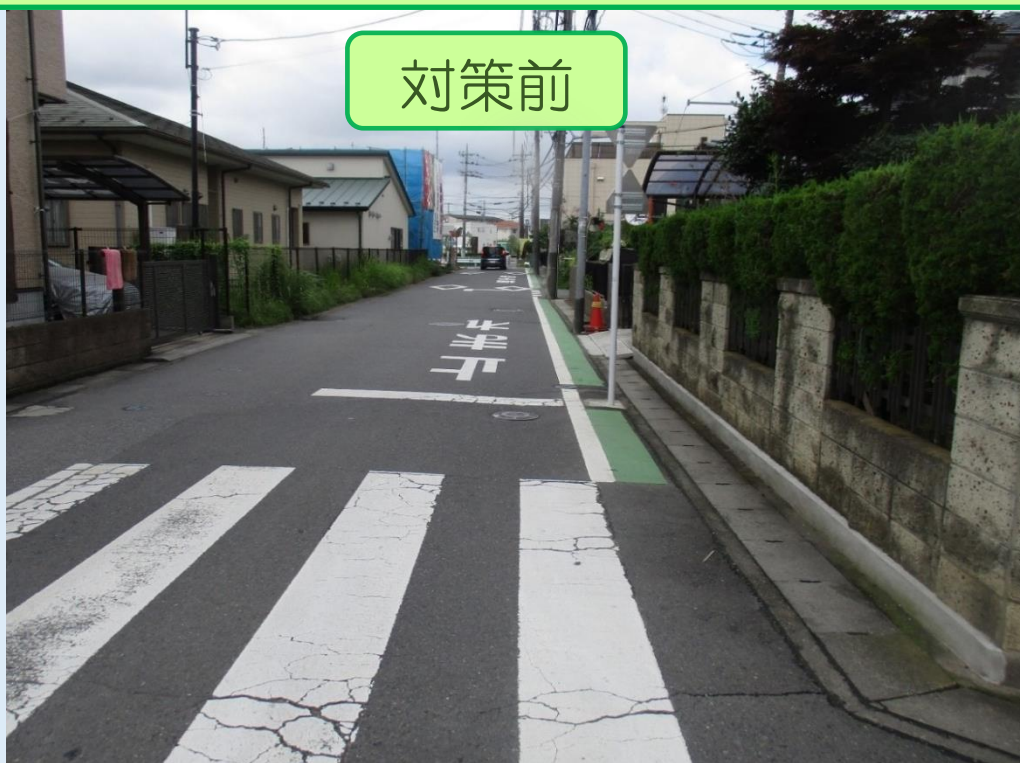
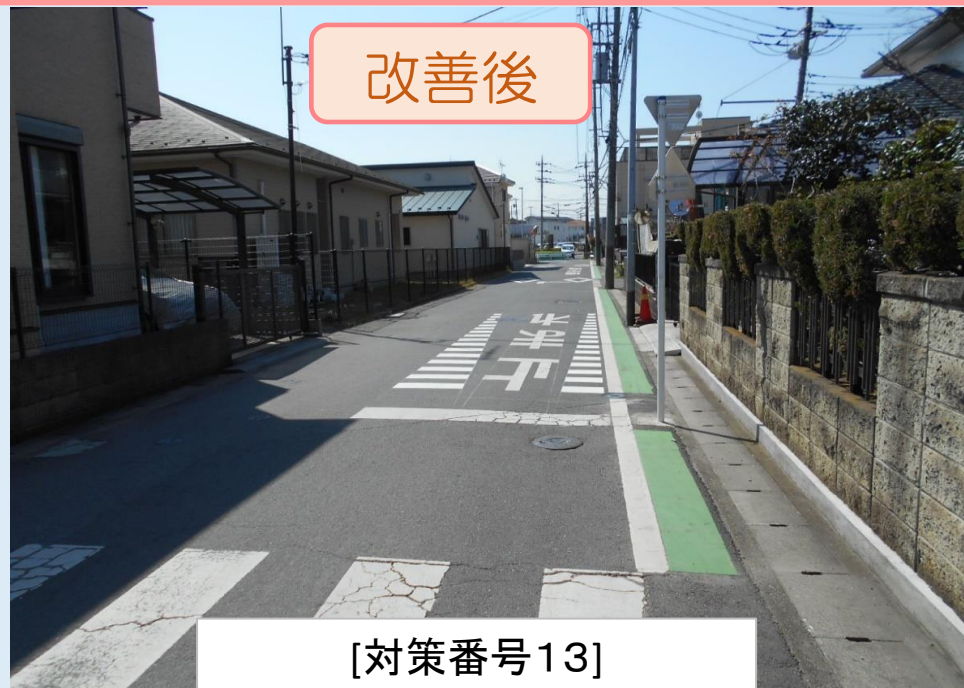
[対策番号13]

道幅が狭く交通量が多い。児童の登下校時には工事車両やスピードをだしている車両が多く、危うく車と接触しそうになった事が度々あることから危険である。

[13] 「強調線」の道路標示（新設）

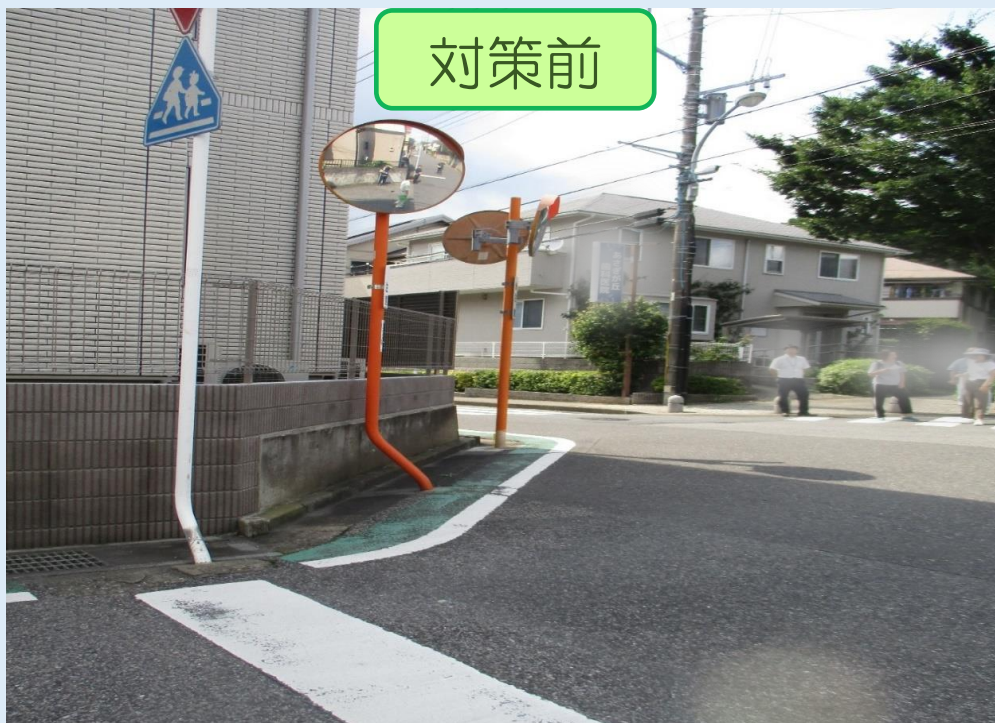
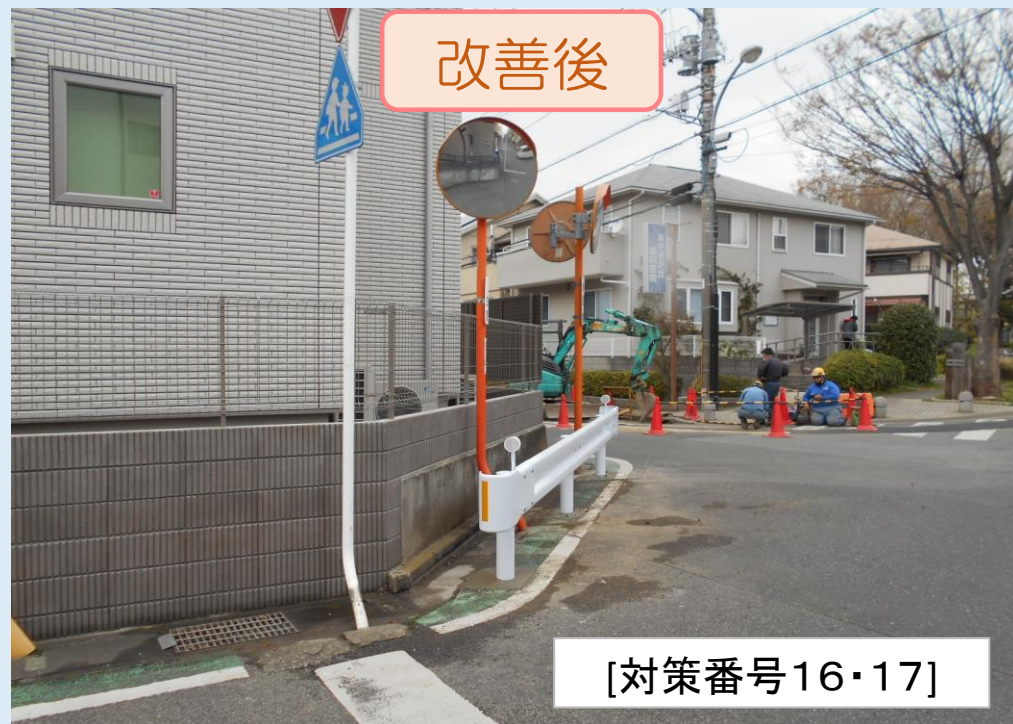
《箇所番号11》

変則交差点で見通しが悪い。スピードを出してくる車両がいる。交通事故が発生している箇所でもある為、危険である。

- [16] 「ガードレール」の設置 (歯科医院の反対の南側角) (新設)
- [17] 「グリーンベルト」の舗装 (新設)

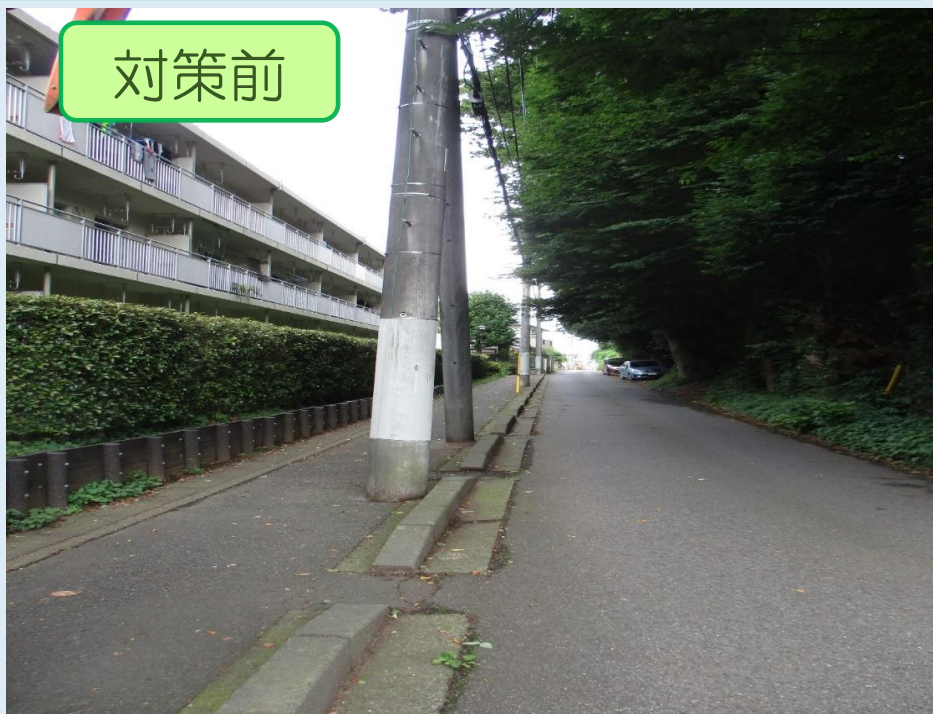
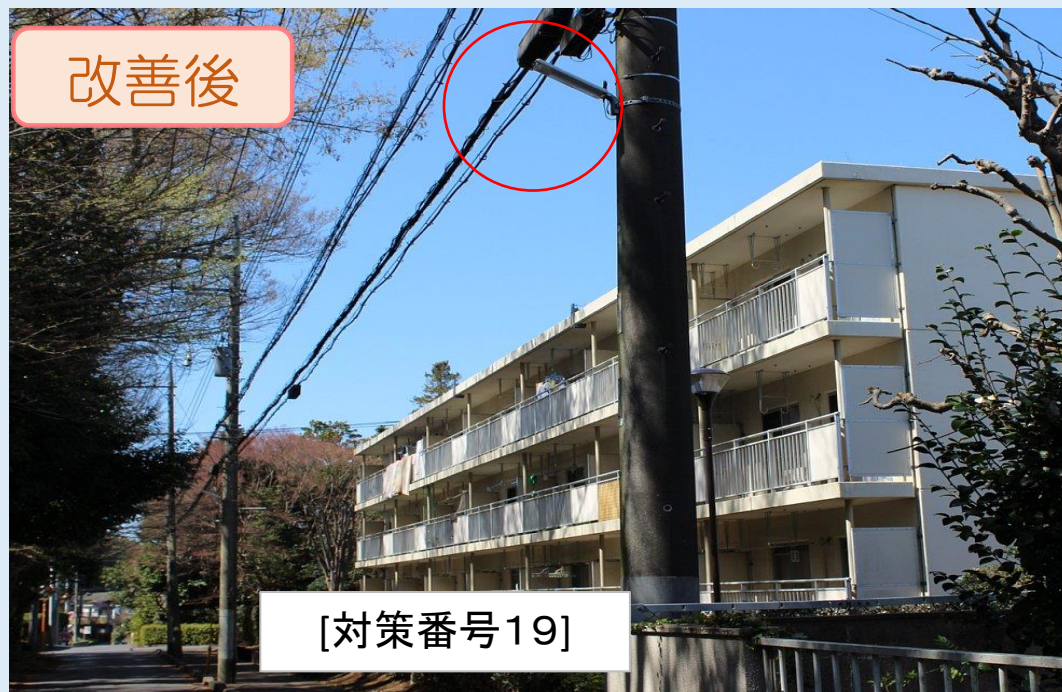
《箇所番号13》

森があるため、日暮れ時に早く暗くなり、道路も狭く危険である。

[19] 9号棟南側の道路沿いの西側角から1・2本目の街灯を10Wから20Wへ変更、3本目の電柱に20Wの街灯を新設。南側道路角の街灯を10Wから20Wへ変更。

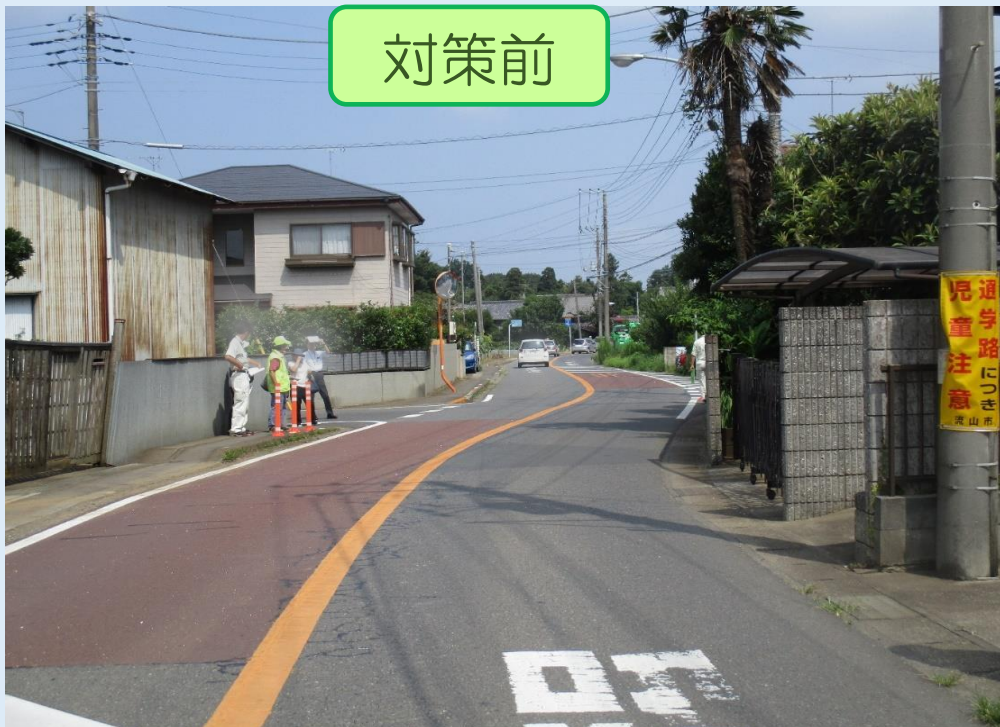
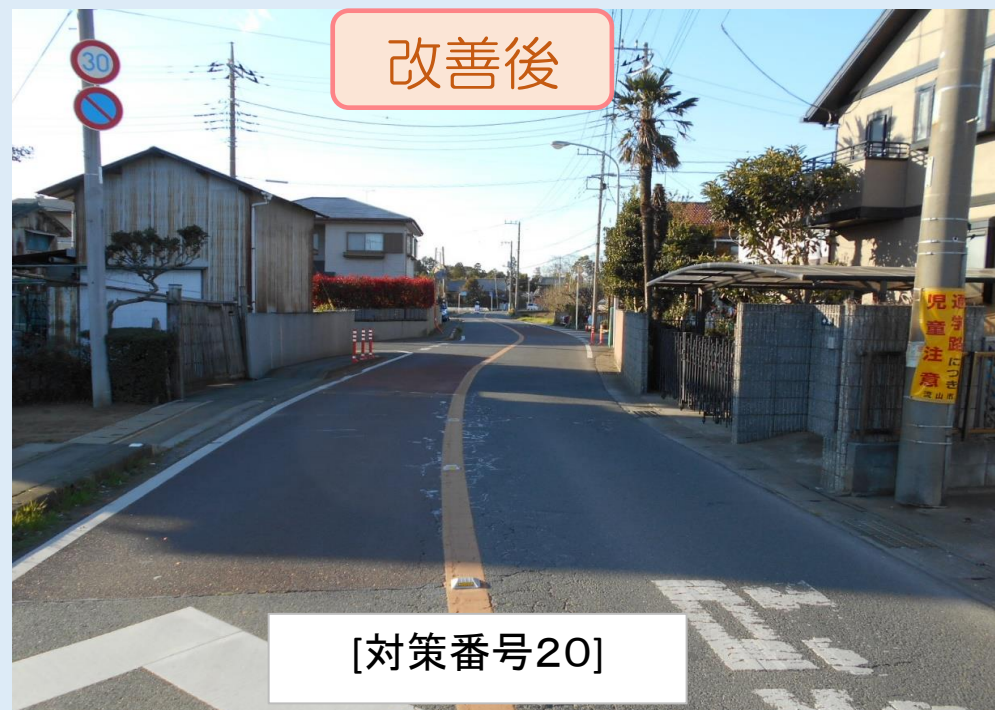
[対策番号20]

道路の見通しが悪く、車の通りが激しい。道路標示が薄く、車への注意喚起が伝わっていない為危険である。

[20]カラー舗装がある箇所に「キャッツアイ（反射板）」の設置（新設）

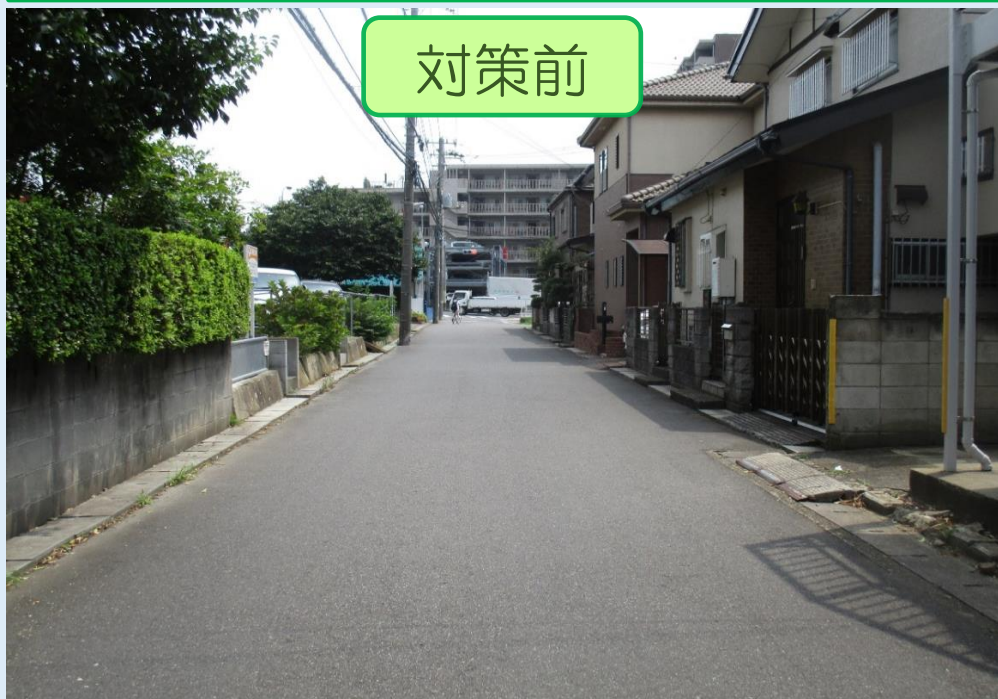
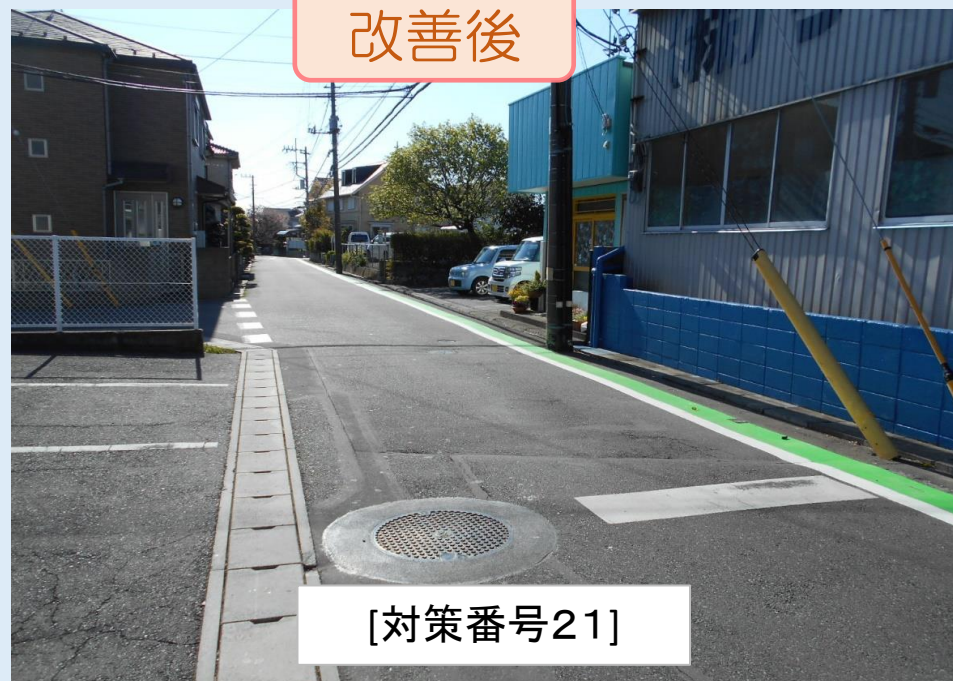
[対策番号21]

非常に狭く見通しが悪い上に抜け道として通る車が多い。傘を差しての登校時には車との接触の危険があり、交通事故が発生した箇所でもある為、危険である。

[21]通学路の変更の検討としており変更する際は、「外側線」の路面標示とする。

*後日再協議の結果、電柱幕追加。

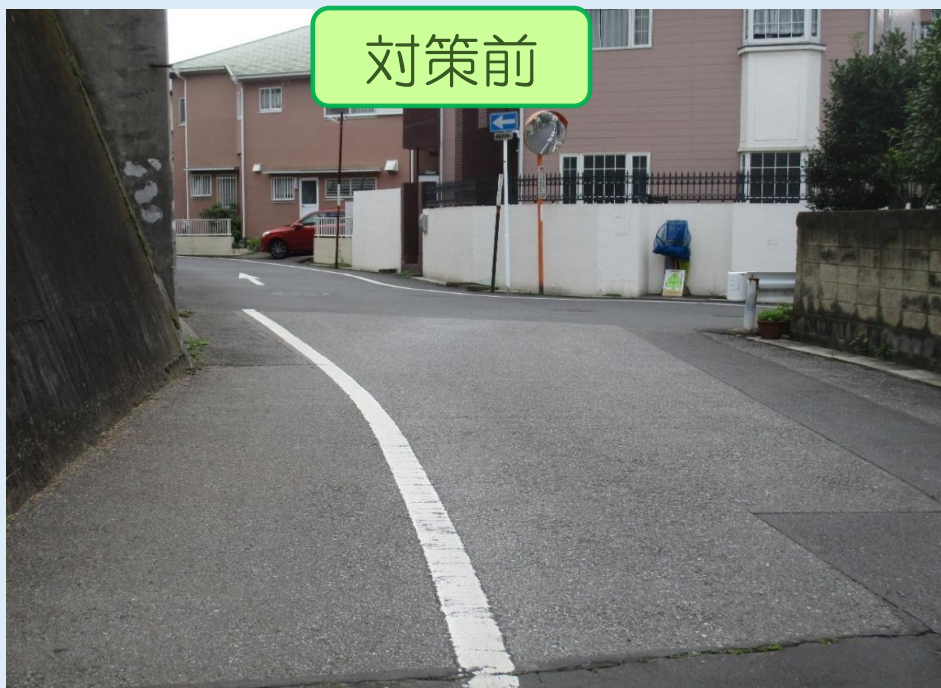
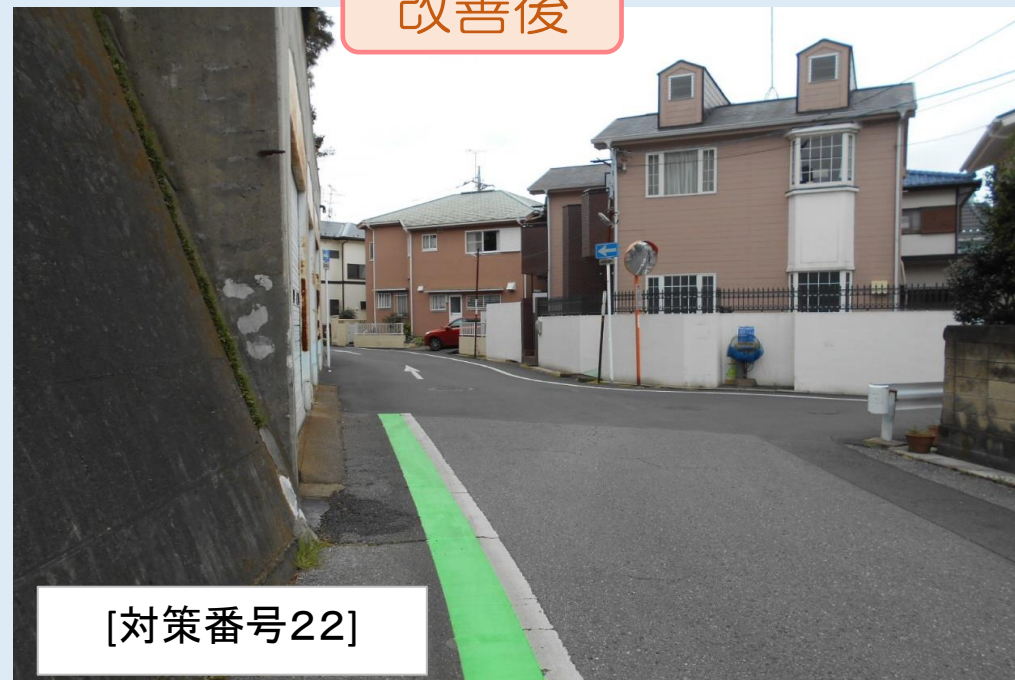
[対策番号22]

T字路が鋭角になっており、児童が横断する際、車が見えづらい。身を乗り出して確認しないと見えないので危険である。

[22]カーブの内側に「グリーンベルト」、北側に「児童注意」の路面標示（新設）

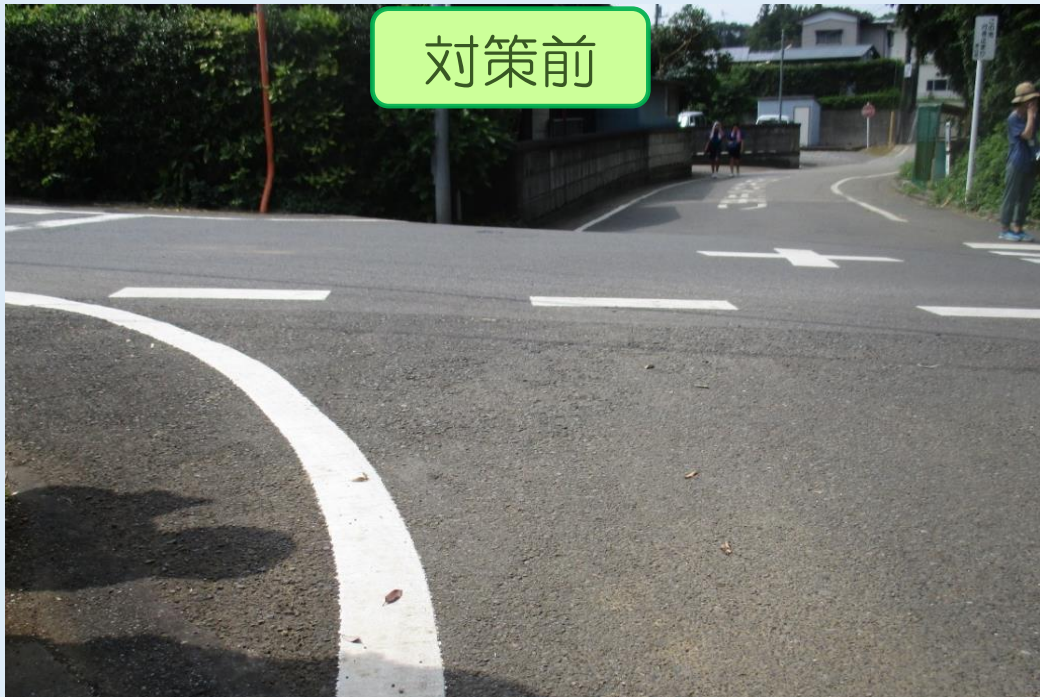
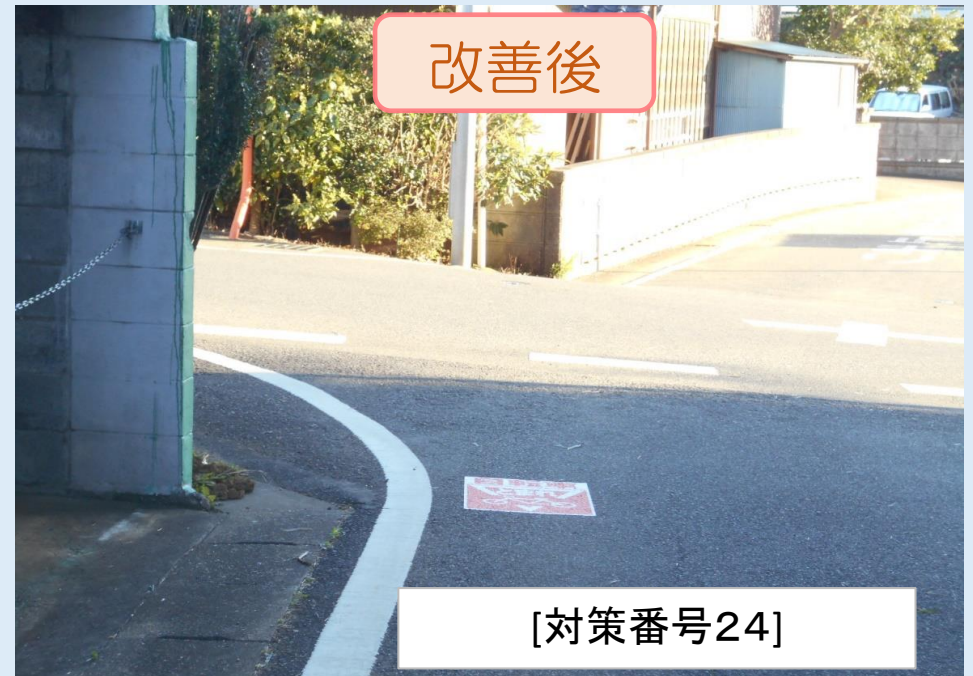
[対策番号24]

抜け道のためスピードを出している車が多い。横断歩道に停止線があるが止まらない車が多い為危険である。

- [23]学校から生徒への安全指導
(自転車通学者) →朝、放課後に職員が立っての指導を実施。
- [24]交差点北側に「止まれ」の路面シール(新設)

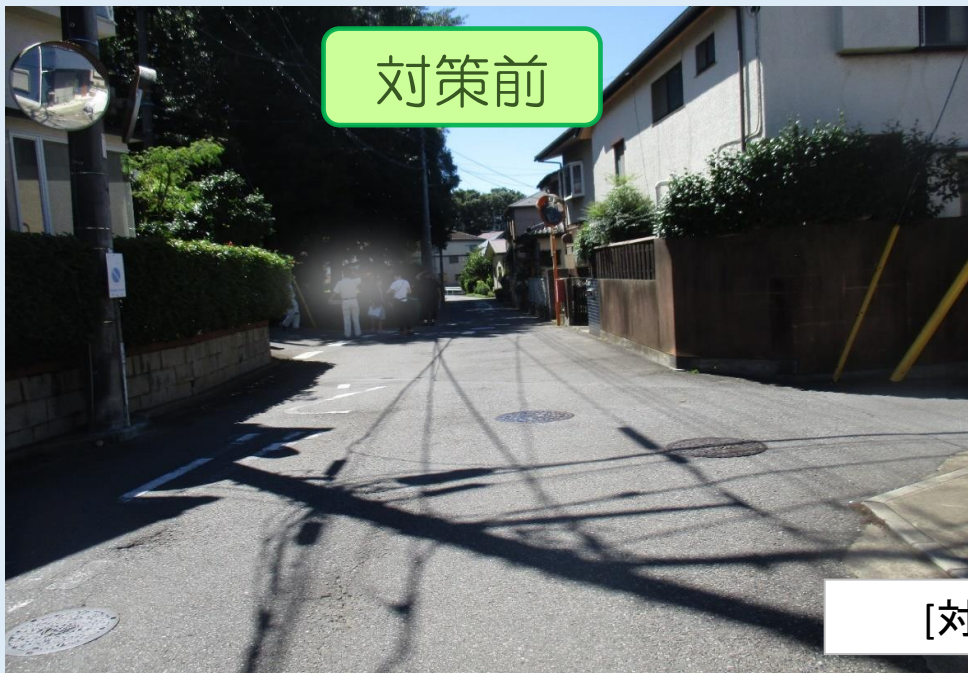
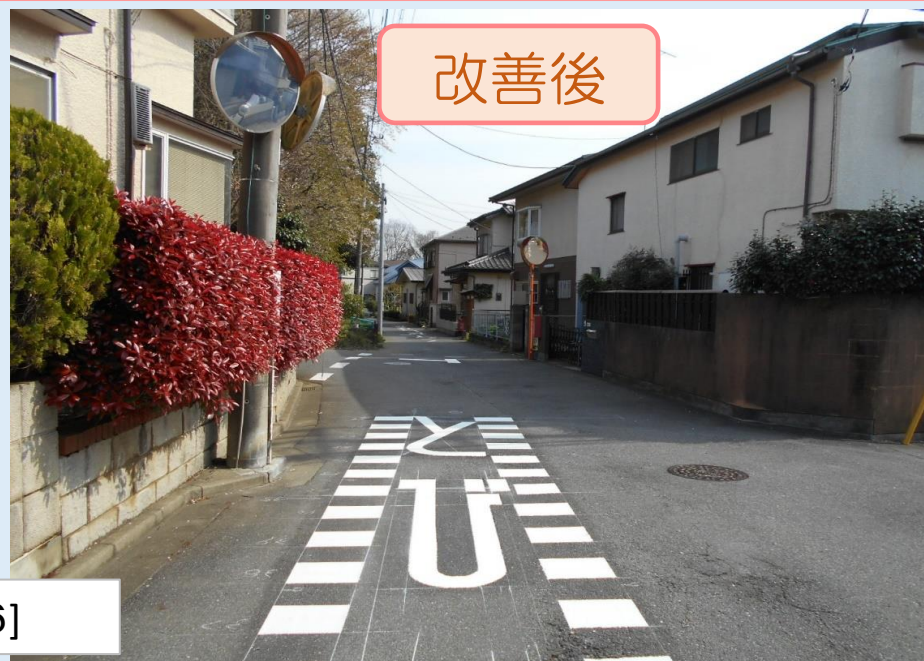
[対策番号26]

昨年度、この場所での交通事故が発生している。T字路になっており、道幅も路地を過ぎ、神社の方に向かって細くなる。また、抜け道にもなっているため、車も飛ばしている。路面の「とびだし注意」の文字も薄くなっている為、危険である。

[26]神社付近のT字路の両方向の「とびだし注意」及び「Tマーク」の路面標示の復旧、「強調線」の路面標示(新設)、北側のT字路の「Tマーク」の路面標示(新設)

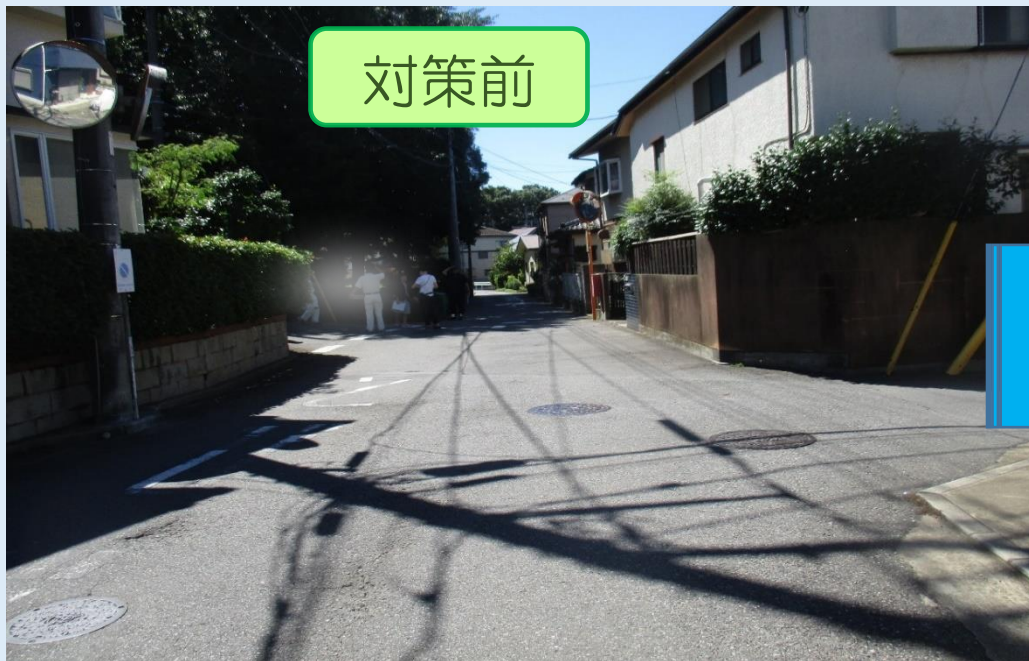
[対策番号27]

昨年度、この場所での交通事故が発生している。T字路になっており、道幅も路地を過ぎ、神社の方に向かって細くなる。また、抜け道にもなっているため、車も飛ばしている。路面の「とびだし注意」の文字も薄くなっている為、危険である。

[27]学校から児童への安全指導

- 生徒指導主任より、必ず止まって左右を確認することと自転車の走行中の際飛び出さず、止まって左右を確認するように全校児童に伝えた。

- 各担任より水辺神社の脇の画像を見せながら、しっかり左右の確認と横切るときには必ず止まることを伝えた。

- 自転車で通るときにもスピードを出さずにとびだすことのないように、そして左右の確認をするように児童に伝えた。

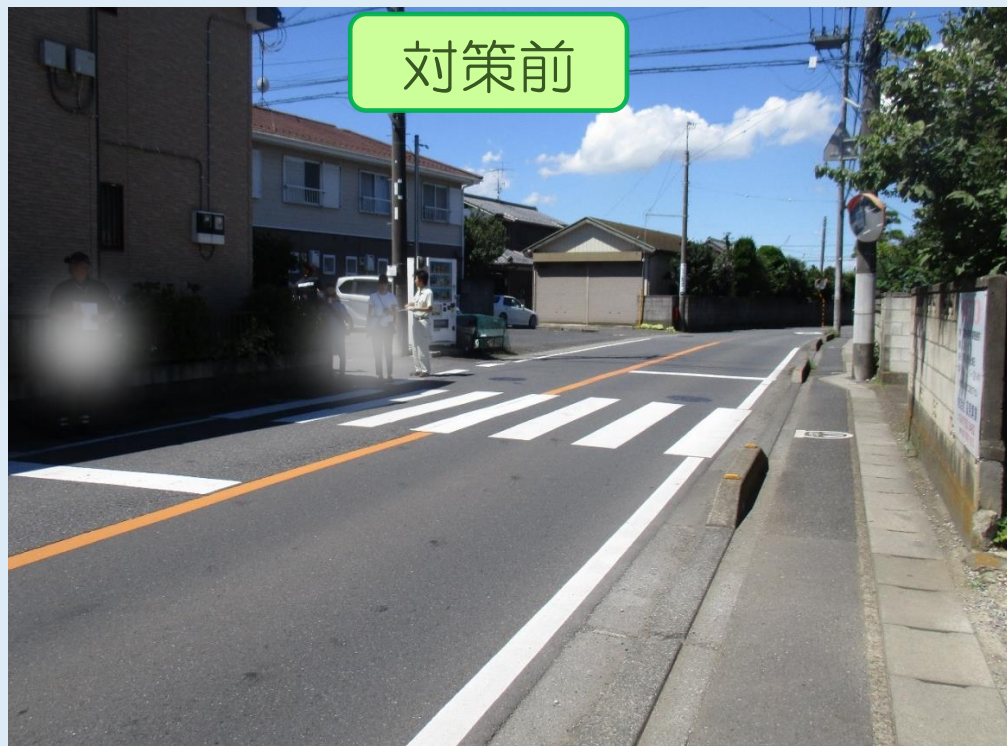
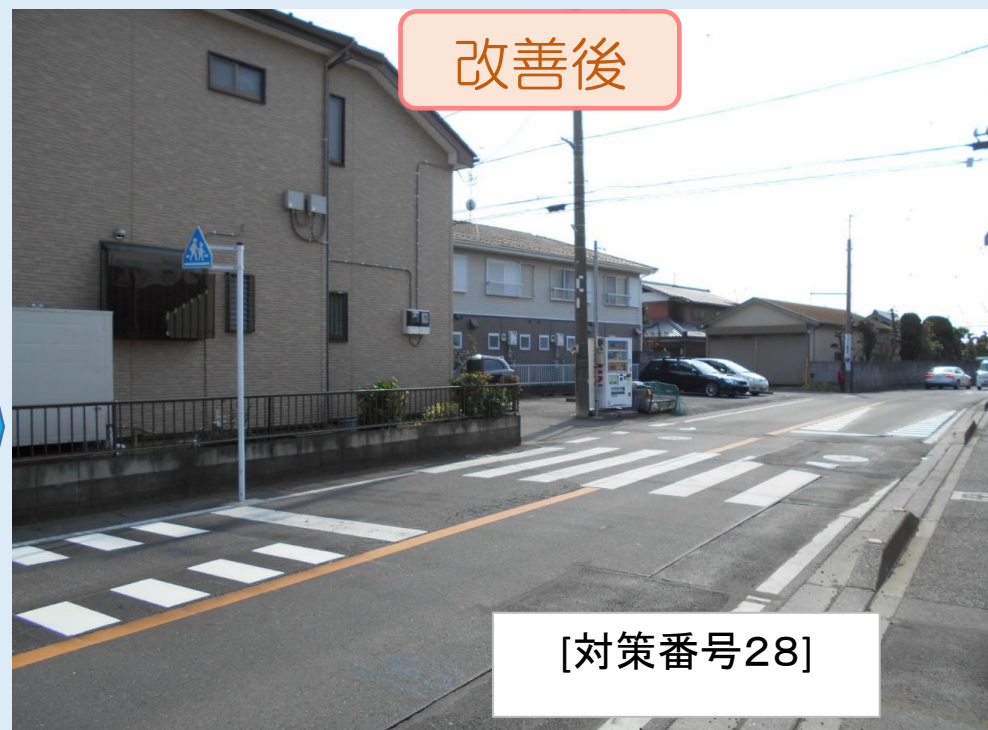
《箇所番号20》

車が細い道から広い道に右折して出るときに、見通しが悪い為、危険である。

[28]横断歩道の両脇に「強調線」の路面標示(新設)

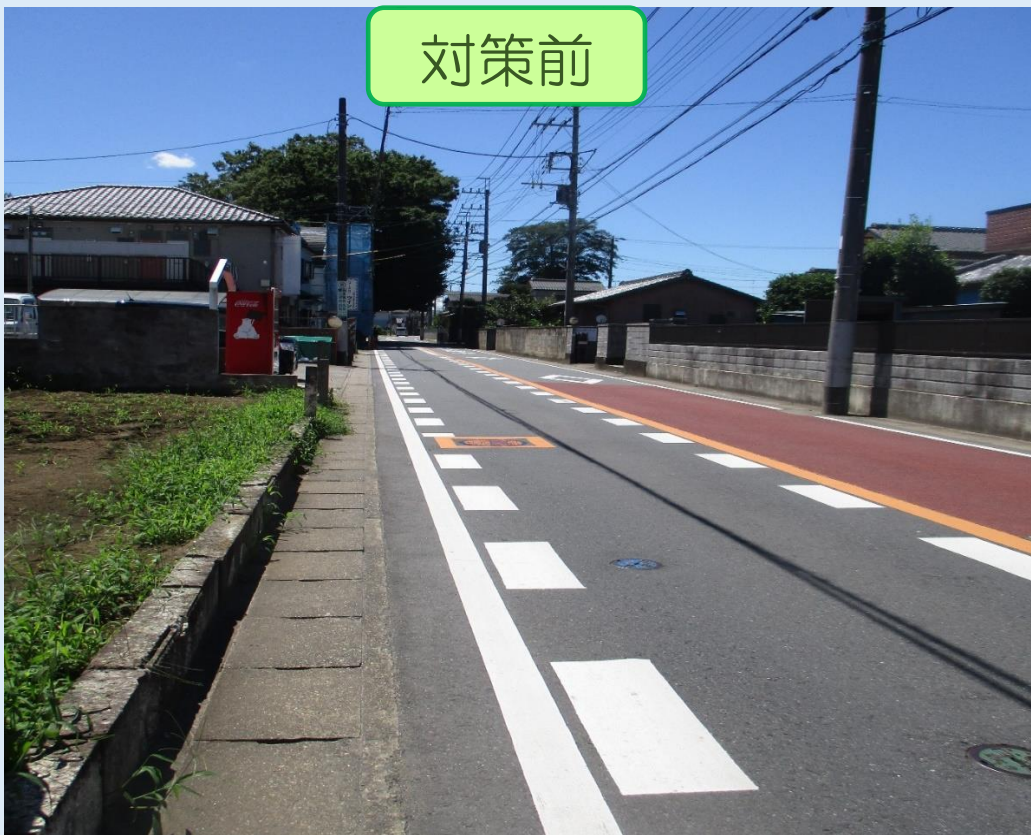
[対策番号29]

歩道が狭く、ガードレール等もない為、
危険である。

[29]学校から生徒への安全指導

防災訓練の際、体育館において、
登下校中は、周りの状況を考慮して、安
全第一の行動を務めるように指導した。

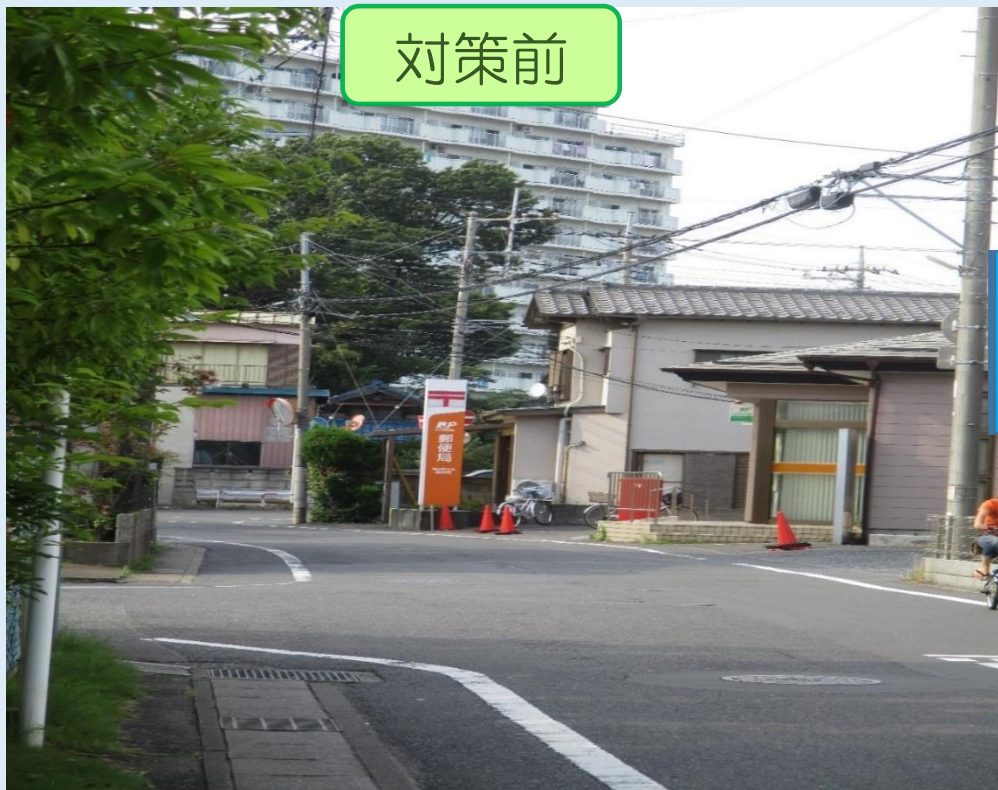
[対策番号34]

《箇所番号24》
道が狭く、交通量も多い為、危険
である。

[34]学校から児童への安全指導

道幅も狭く歩道が整備されていないことや小学生と対面で歩くときがあること、車の通りが多い場所であるため、十分に気を付けて通行する。小学生と登下校の時間帯が重なる場合は、特に気を付けるように指導した。

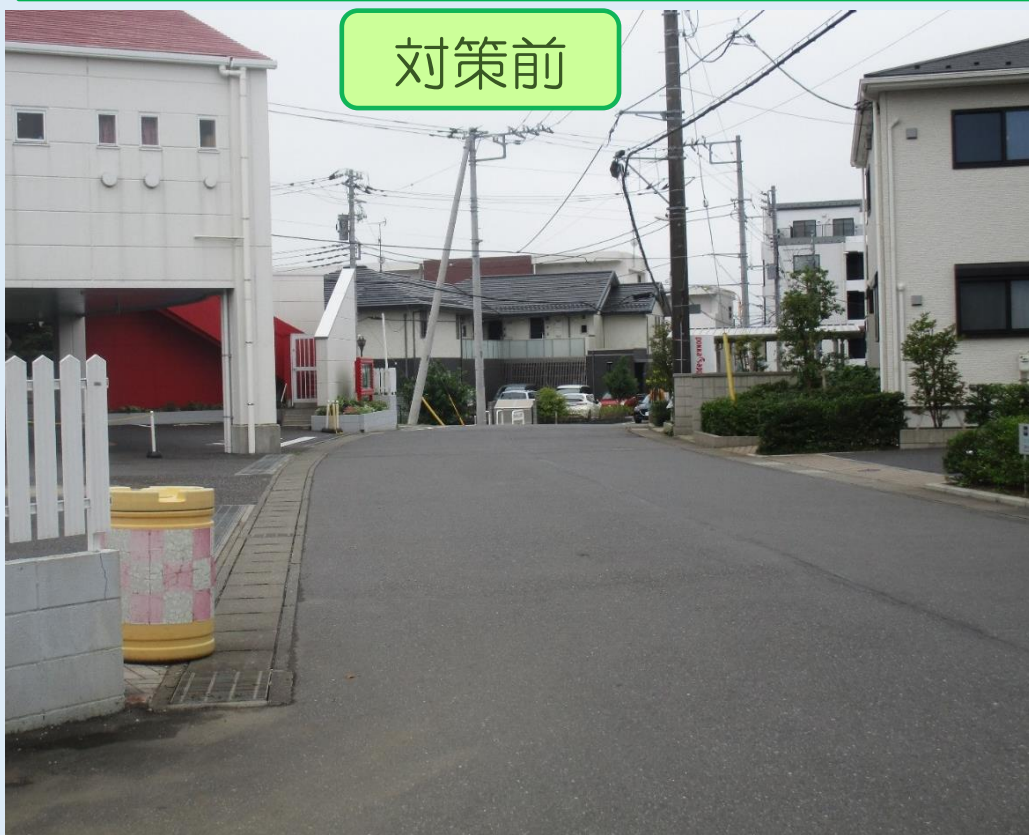
道が狭く、歩道もなく、見通しが悪い
うえに、街灯も少なく危険である。

[42]学校から児童への安全指導

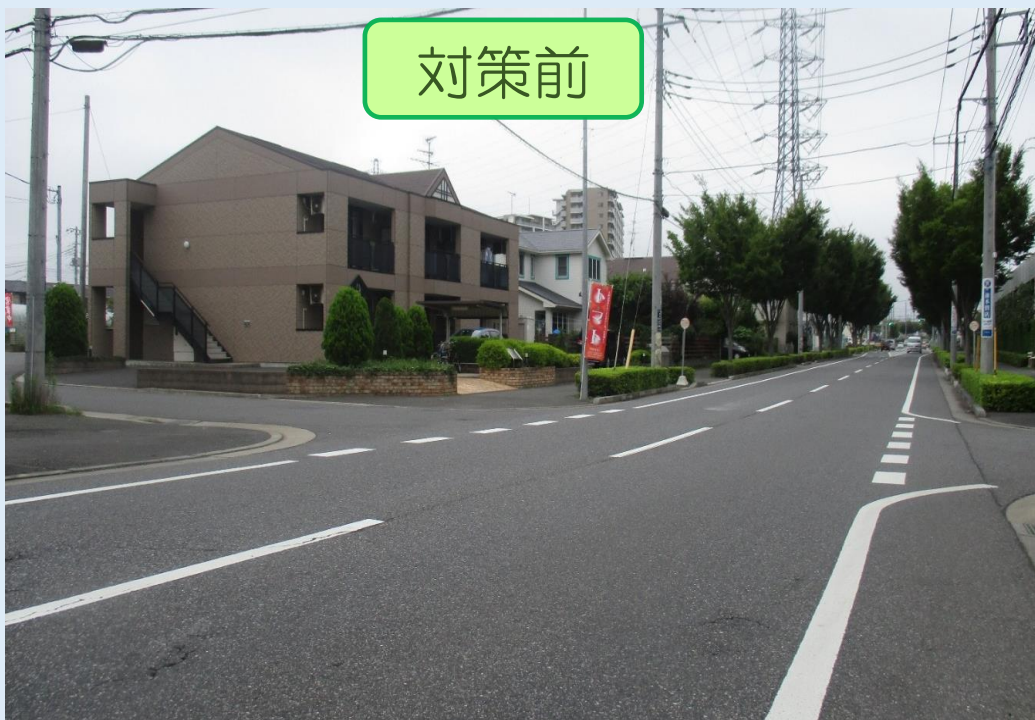
信号がないため、車が歩道付近まで接近し、自転車が飛ばしている為、危険である。

[43]学校から児童への安全指導
