流山小学校

流山市流山4丁目359番地
(流山小学校正門前の歩道橋)

《箇所番号1》

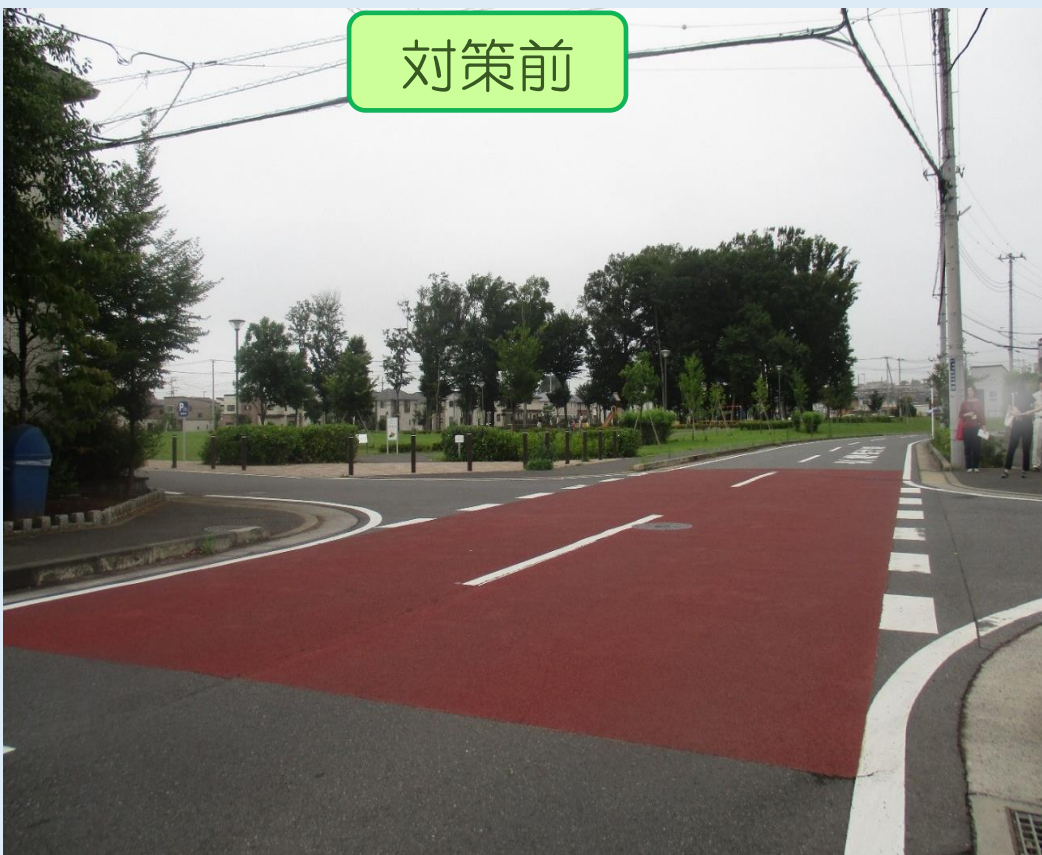
《箇所番号33》
見通しが悪い為、危険である。

[45]学校から児童への安全指導

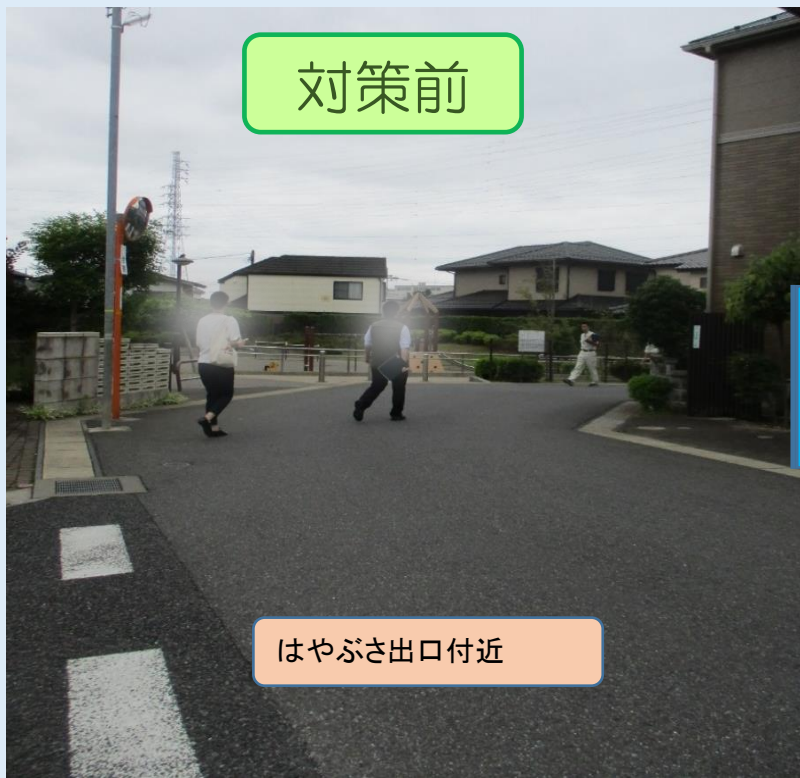
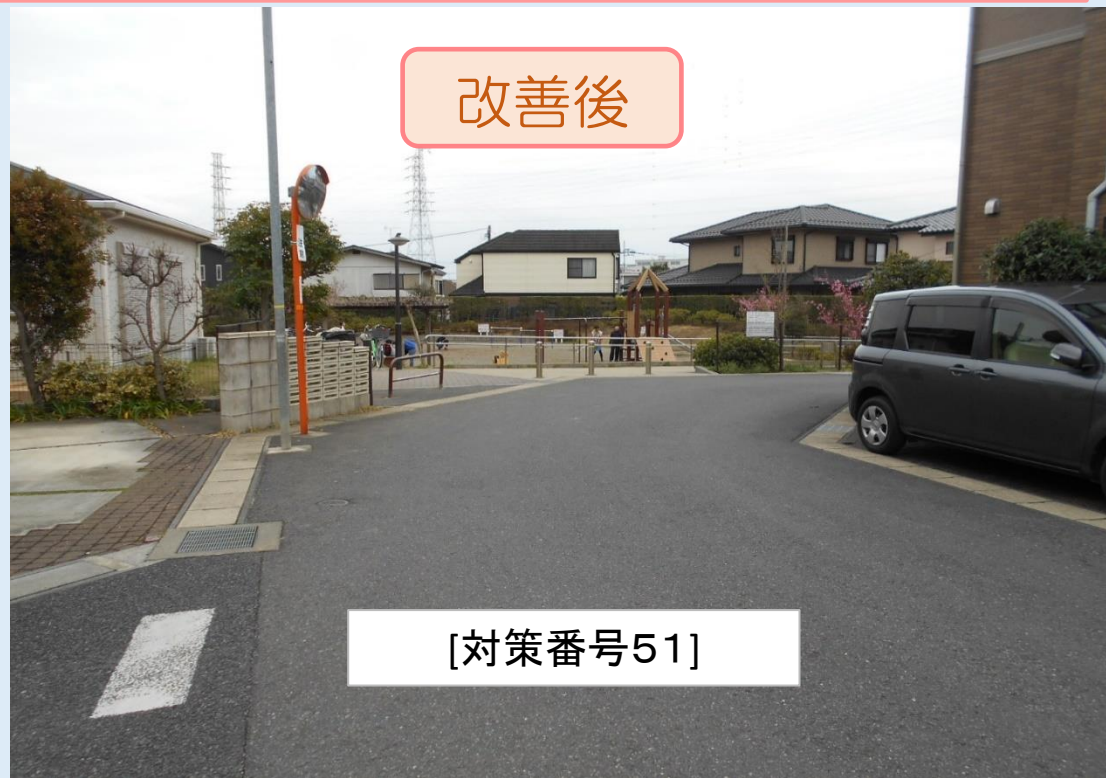
はやぶさ出口付近

白線が見えにくくなっている。また狭い上に車の往来が多い為危険である。

[51]パイプに反射板(公園入口)

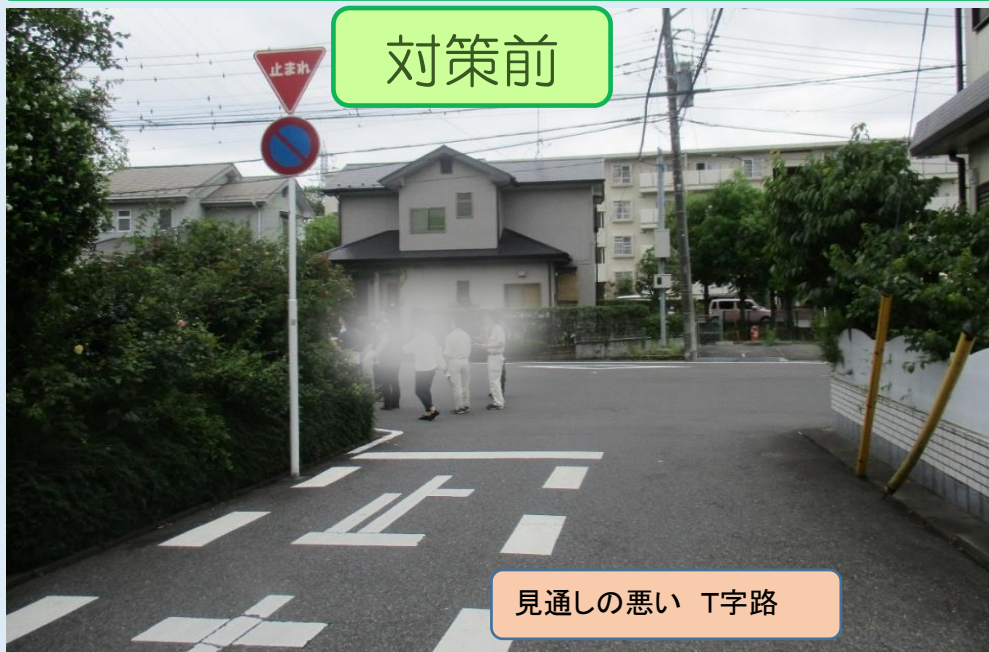
二年前に自転車と自動車との接触事故あり。ミラーがついてないため、右からの見通しが悪い。また、過去において誘拐未遂があった為、危険である。

見通しの悪い T字路

[52]学校から児童への「止まれ」の安全指導。(Tの字の手前道路には、「強調線」・「止まれ」(路面標示)・「止まれ」(標識)施工済み。また、野々下第1公園の脇にH27年度防犯カメラ設置済み)

- 学校から児童へ「止まれ」の安全指導を全校集会、学級会を通して行った。
- P T A便りを通して危険箇所としての周知をはかり、注意喚起を呼びかけた。

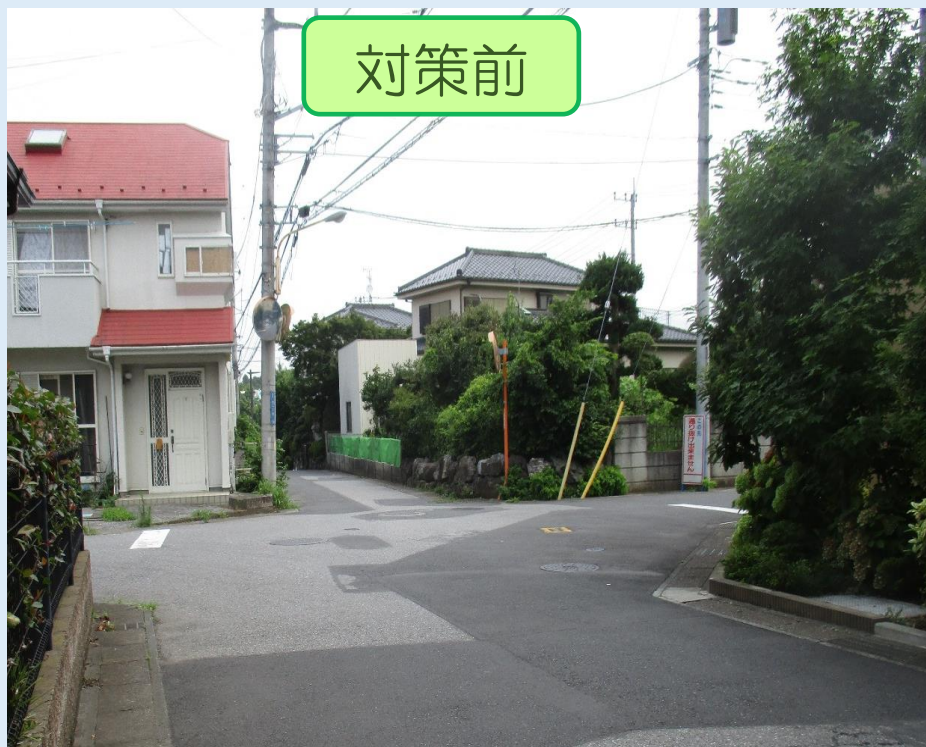
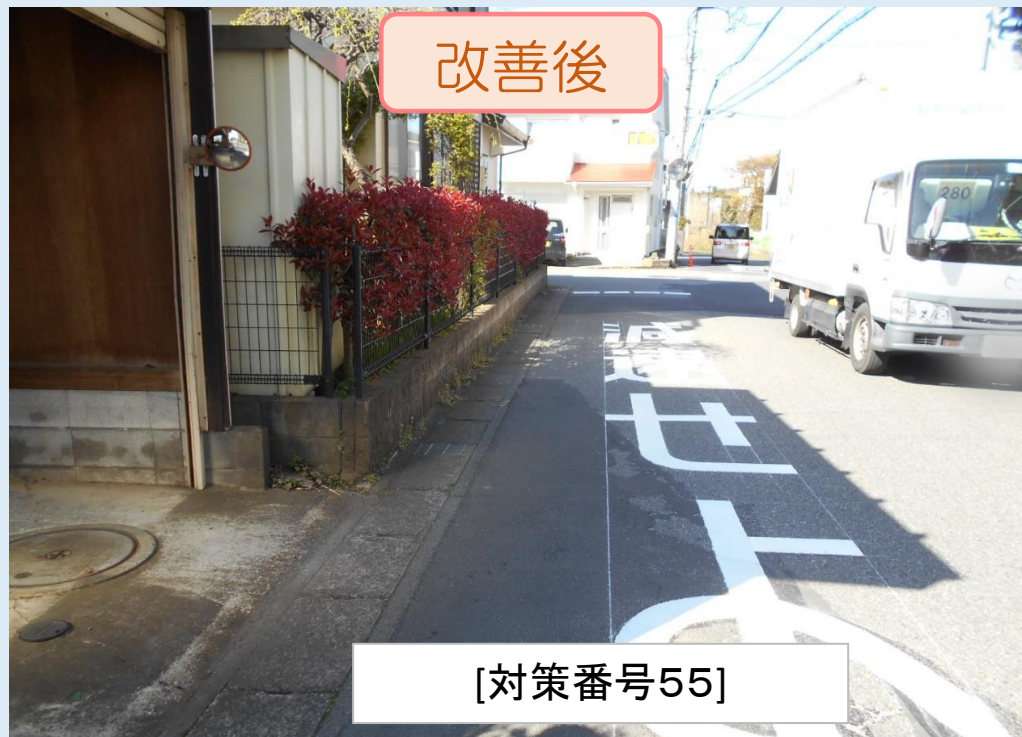
車両が狭い道路を減速せずに、抜け道として進入してくる為、危険である。

[55]「十字マーク」、「ドット線」、
「減速せよ」の路面標示、ポールの設置
(両脇に新設) (自治会同意後)

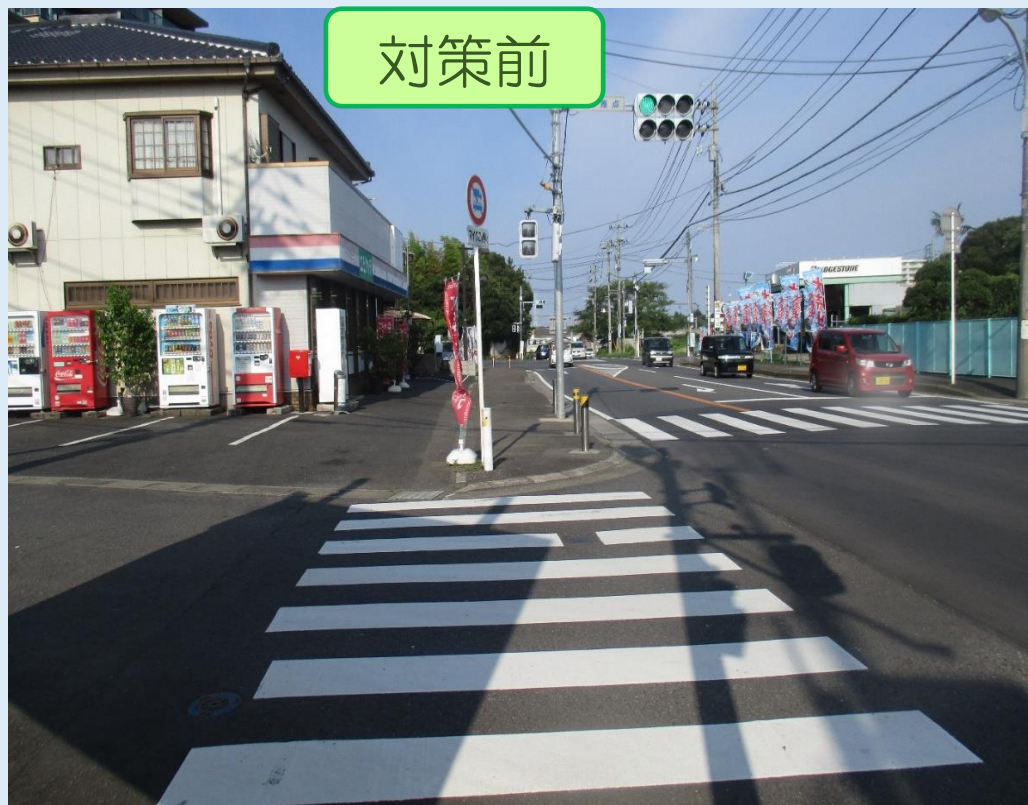
車の渋滞が発生しやすく、時間帯によって自転車通学者が密集してしまう為、危険である。

[57]学校から生徒への安全指導

安全指導の実施 9/2
自転車通学者と徒歩通学者で混み合うことが多く、朝は特に一般の方の通勤・通学とも重なるため、交通安全と公衆道徳について、生徒指導主任より全校生徒に対して指導を実施。

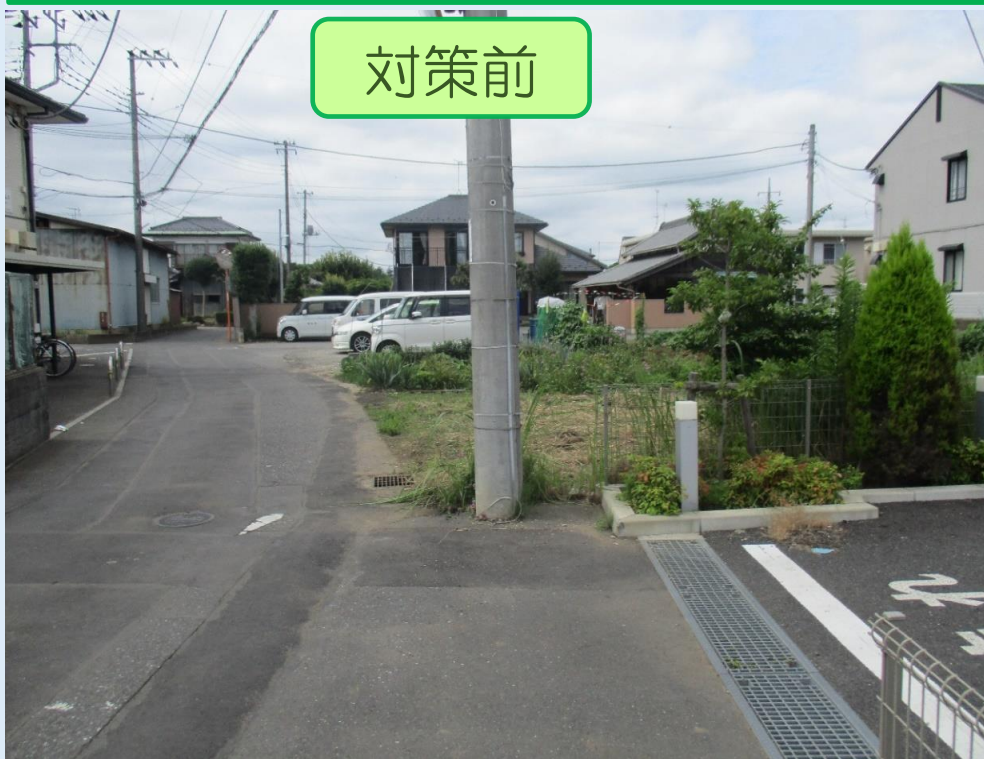
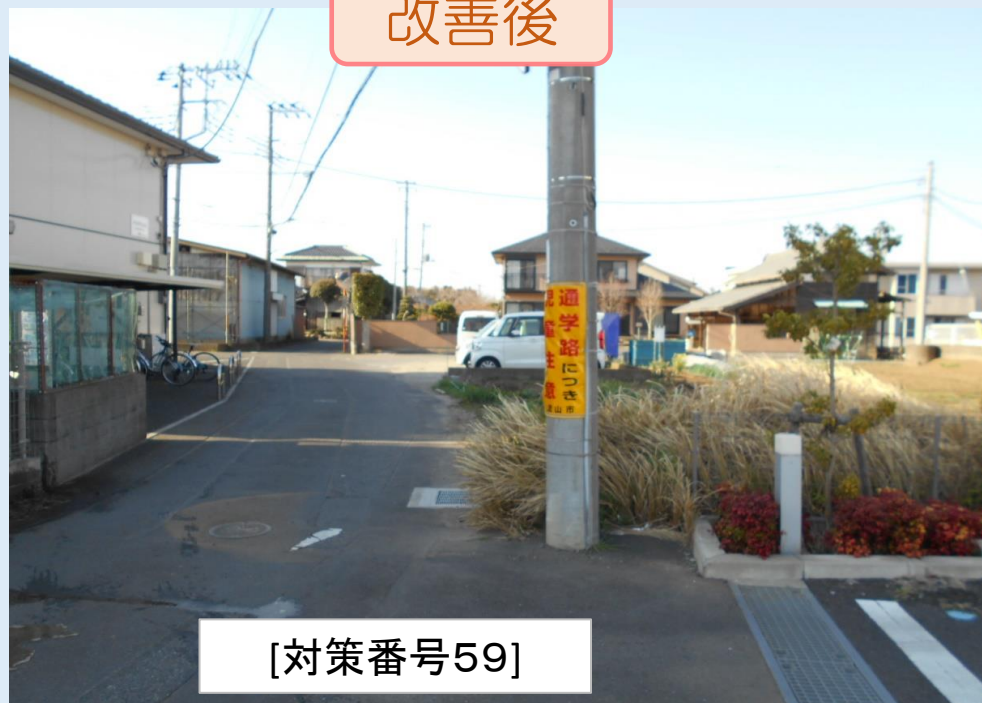
県道方面への道は問題ないが、反対方向から進入する道路には標示がない。渋滞回避の抜け道になっている為、危険である。

[59]電柱幕「通学路につき学童注意」の設置(新設)

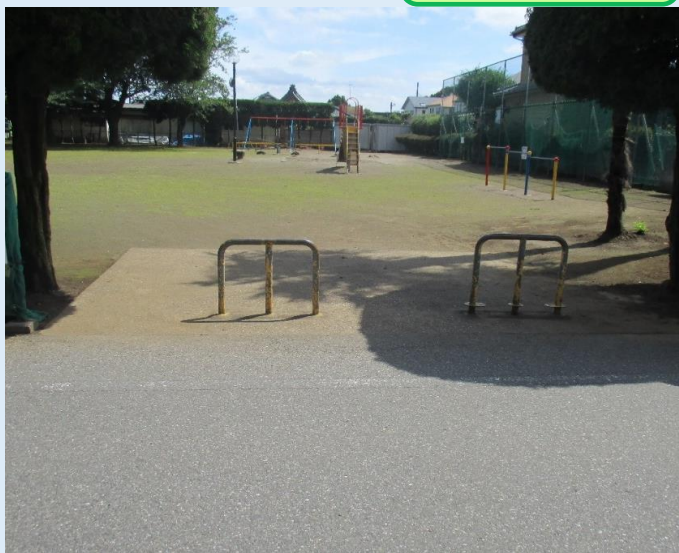
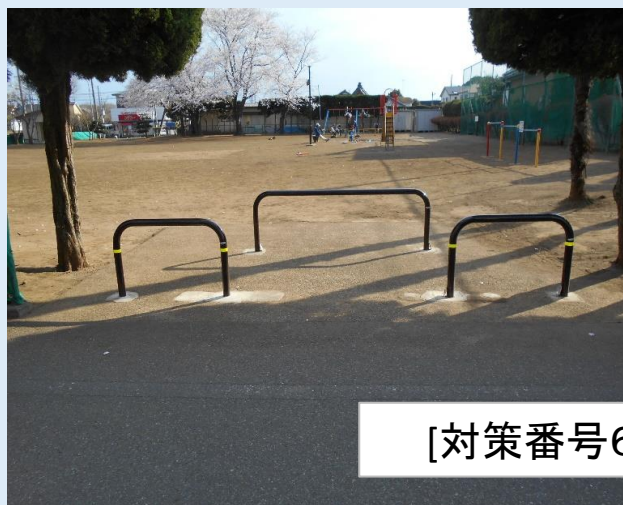
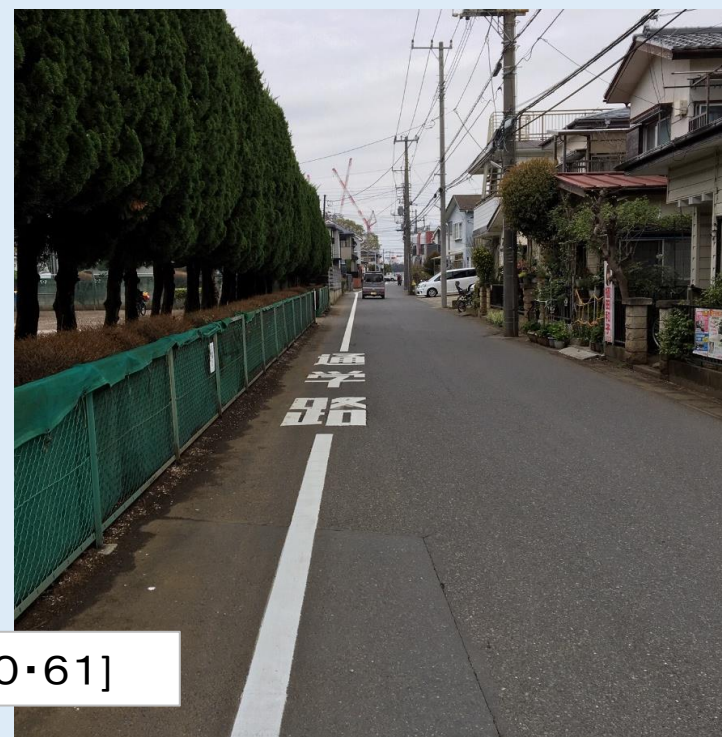
公園の出入口と道路が面しているため、
児童の飛び出しが多く危険である。

- [60] 「ポール」1本の設置（入口の
パイプとパイプの間）（新設）
- [61] 「外側線」の復旧（公園前付

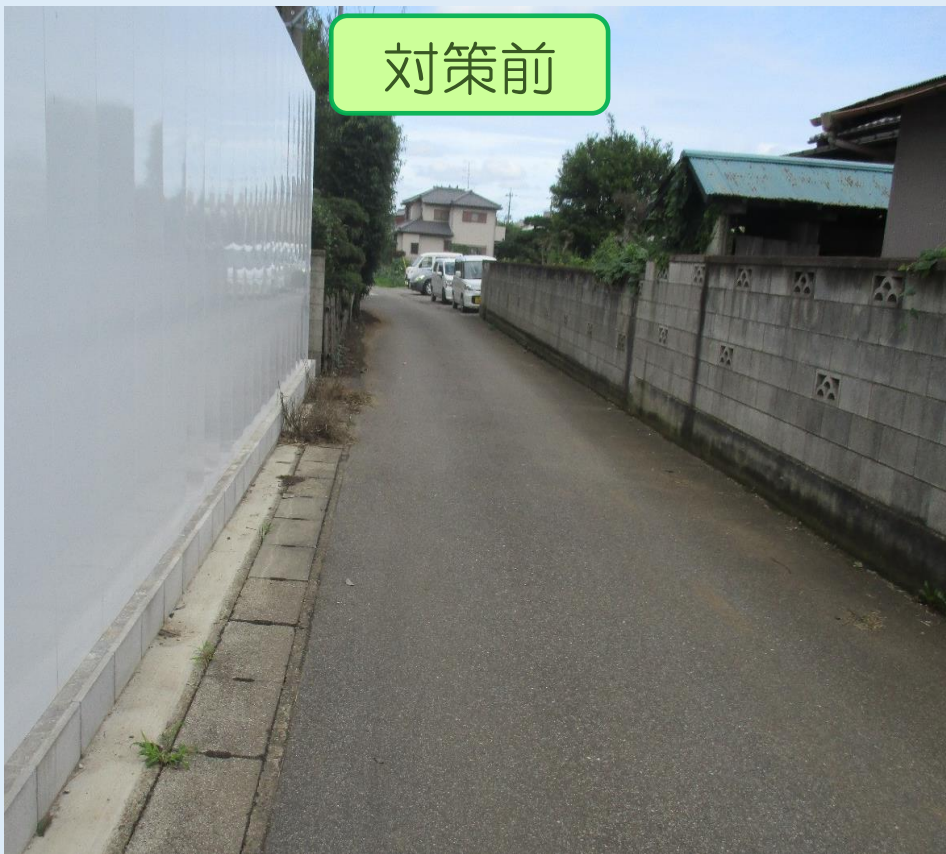
歩行する児童が多く、道が狭く、危険である。

[63]学校から児童への安全指導

全校朝会、始業終業式時又、学級単位での指導

- ・授業が終わったら、通学路を通り、寄り道をせずに、まっすぐ帰宅する。
- ・道路を渡るときは、必ず前後左右の安全確認をする。
- ・道路を歩くときは、広がったり、ふざけたりしないようにする。
- ・保護者会時に保護者への啓発（交通ルール・マナー等）

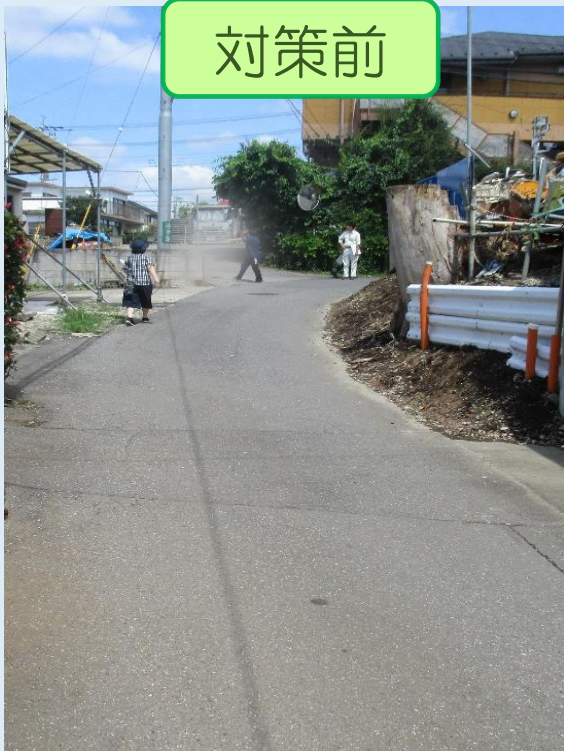
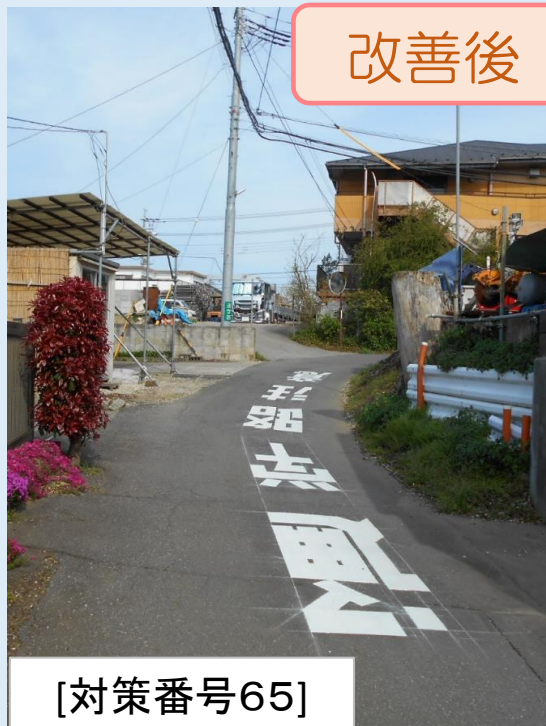
見通しが悪く、夕方は薄暗く、街灯の設置が不十分である。また、道幅が狭いため、防犯上、危険である。

[64]「防犯灯」の設置（3箇所）（新設）

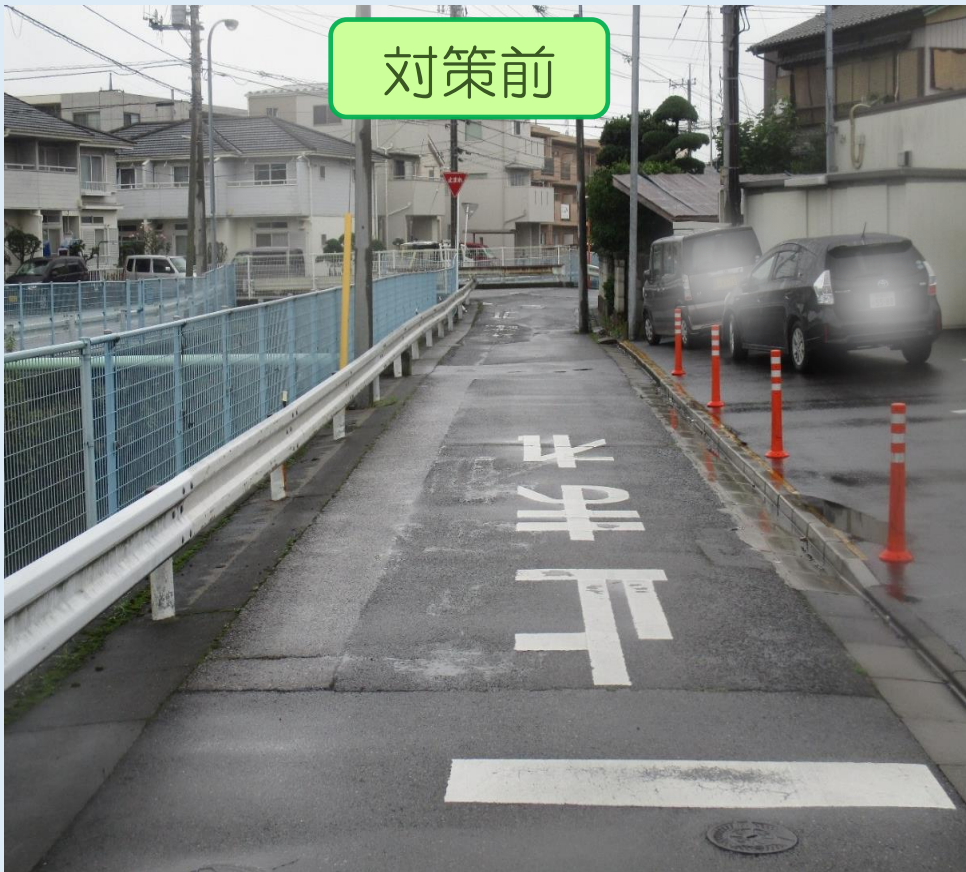
《箇所番号47》
道が狭くて危険である。

[66]学校から児童への安全指導

混み合っている時は、順番を守って通るよう指導した。
実施後は、気をつけて歩くようになった。

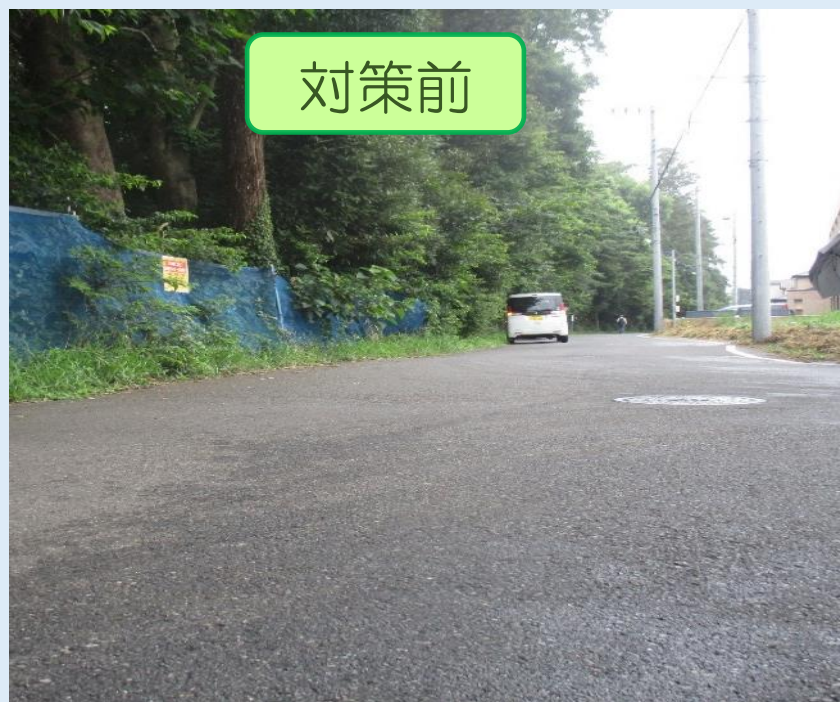
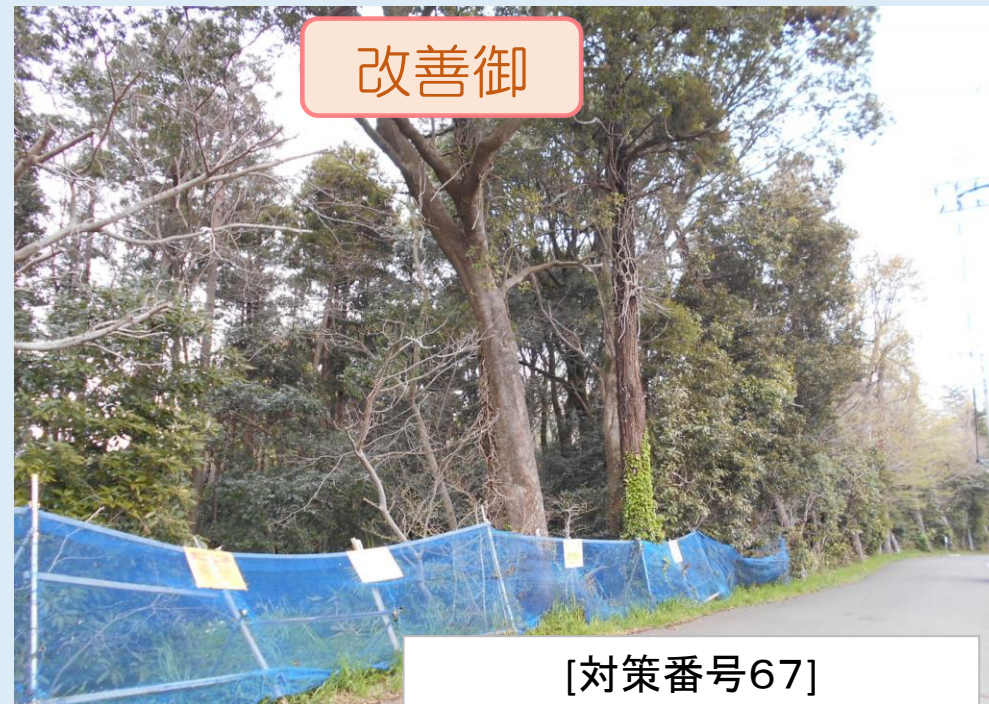
見通しが悪く、最近車の抜け道としての利用が急増。
また、夕方、街灯が少なく、危険である。

[67]道路にはみ出している木の伐採依頼

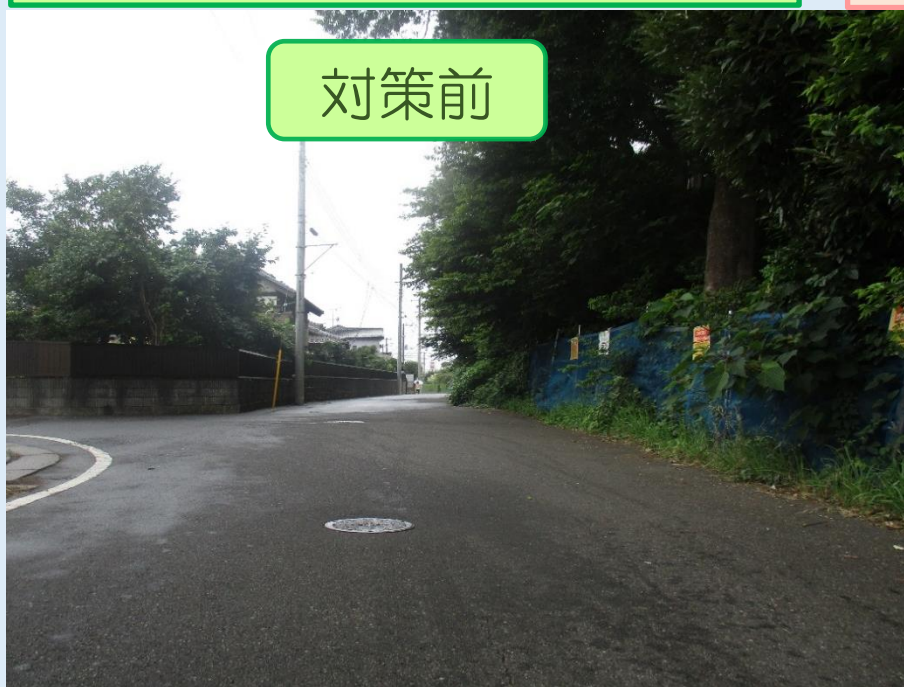
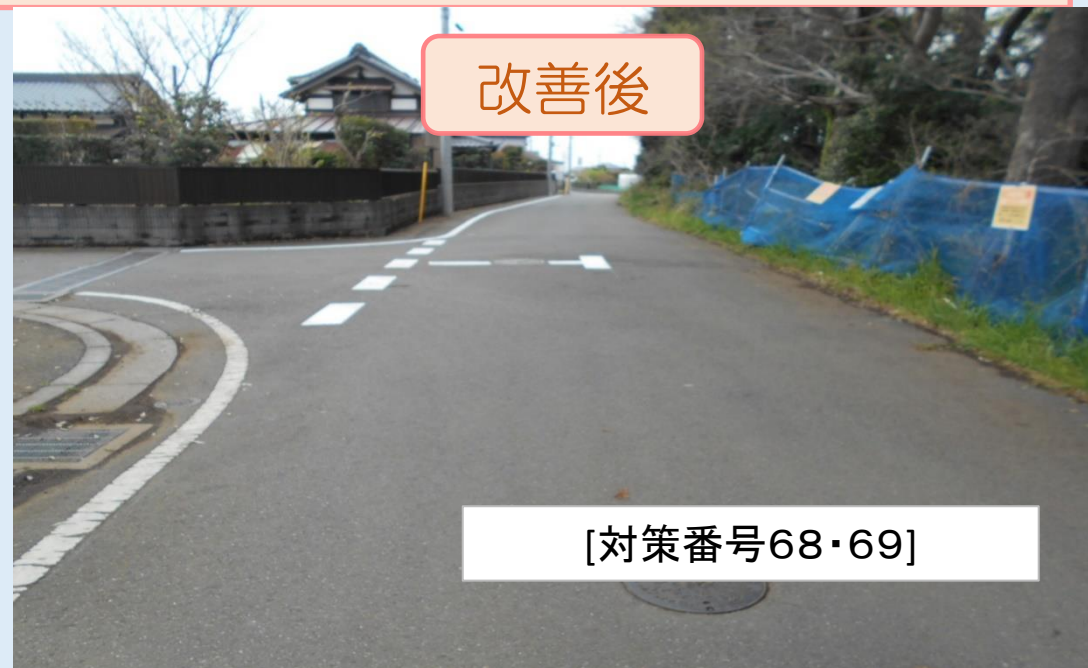
見通しが悪く、最近車の抜け道としての利用が急増。
また、夕方、街灯が少なく、危険である。

[68](わくわくの森南側T字路)「巻き込み線」、「外側線」、「T字」マーク、「ドット線」の路面標示(新設)

[69](わくわくの森南西側T字路)「T字」マーク、「ドット線」の路面標示の復旧

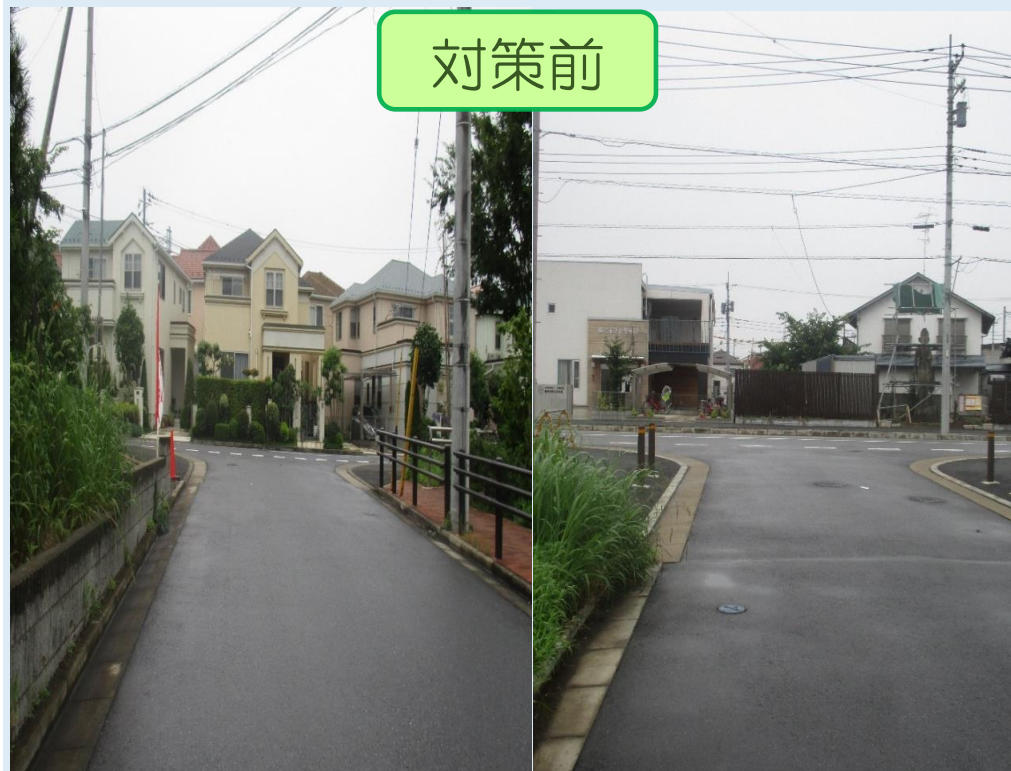
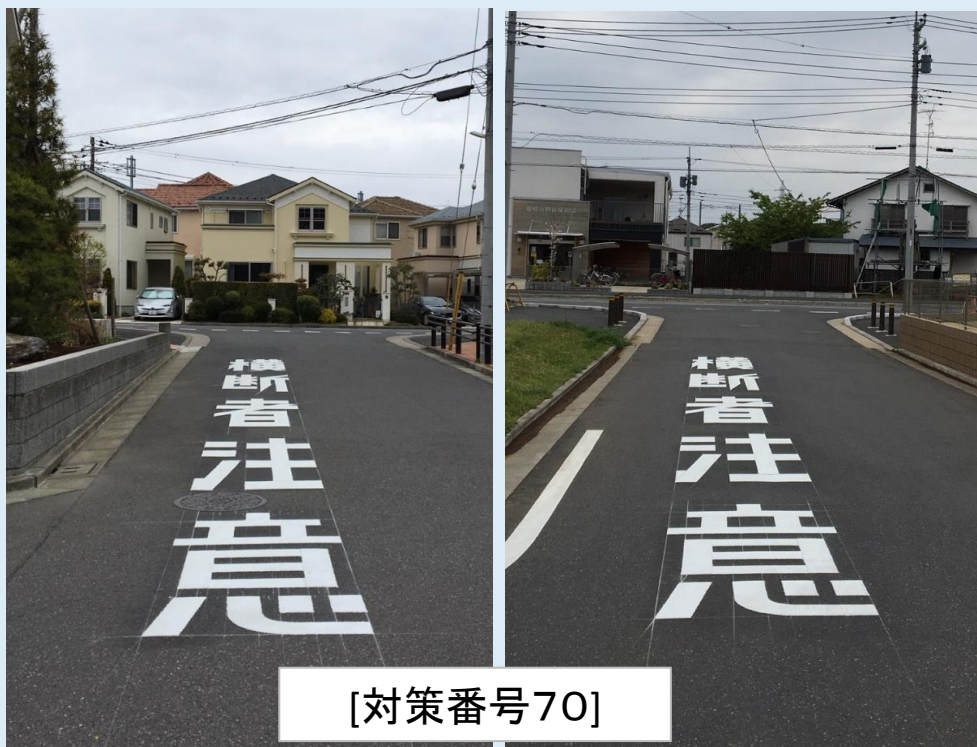
おおたかの森駅から、流山街道方面に向かう抜け道として利用され車の量が増えた為、危険である。

[70]円東寺（T字路入口）及び市野谷水鳥の池（T字路の出口）の両T字路手前付近に「横断者注意」の路面標示（新設）

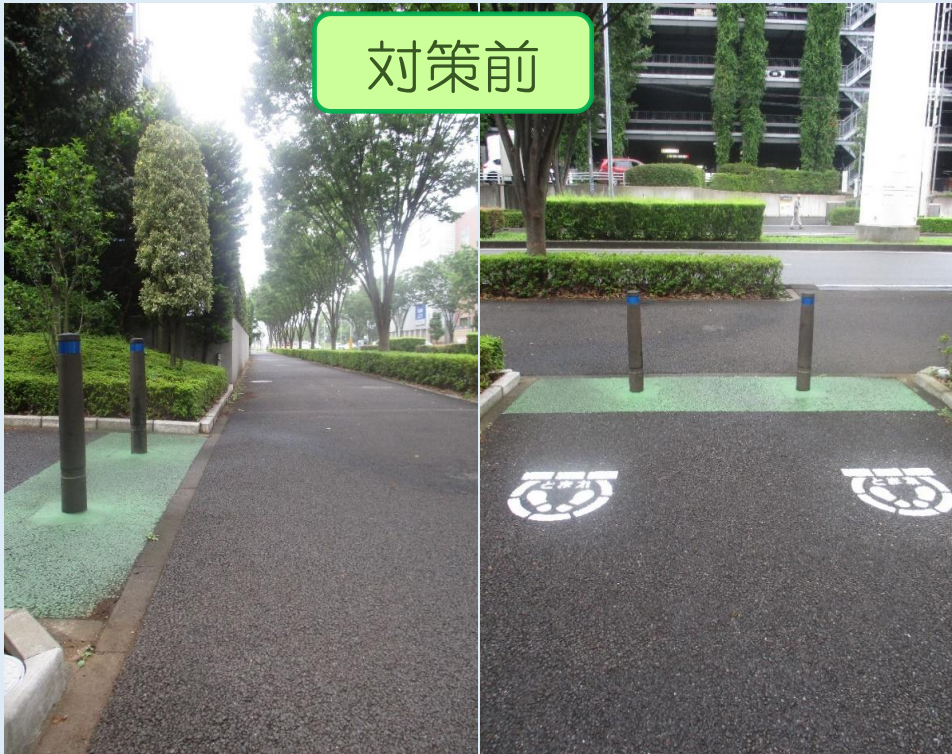
下り坂になっており、自転車がスピードを出しながら通過する為、危険である。

[71]今年度4月に「とまれ（足マーク）」の路面標示及び車止めの対策済み。学校から保護者及び児童生徒に安全指導（周知）をするもの。

「小山小へ向かうアンダーパスの右側の歩道」について、7月に合同点検を終わった時、PTA本部役員の方に地区委員を通じ、メールによって保護者が子ども達に注意喚起をしていただくよう依頼をしました。その後、9月には担任が、学級で安全指導、注意喚起をするよう指示を出しました。
